2017.1.27 (公社)砂防学会東北支部第1回研究発表会

## 東北支部緊急調査団報告

### 台風10号による岩泉町及び宮古市における土砂災害の実態調査

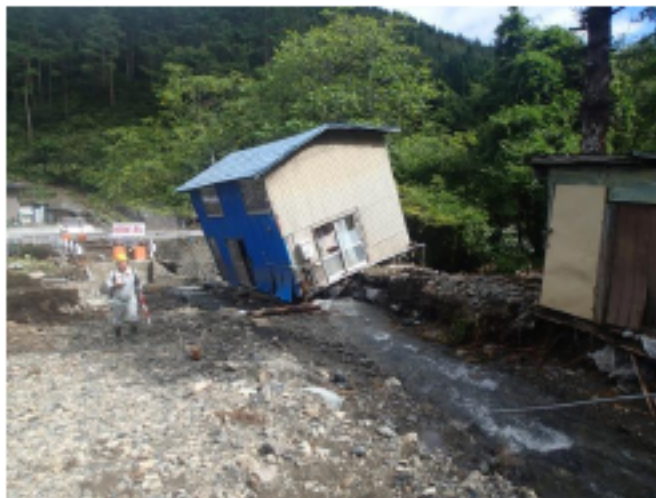
写真1 侵食により傾斜した倉庫(谷出口付近)

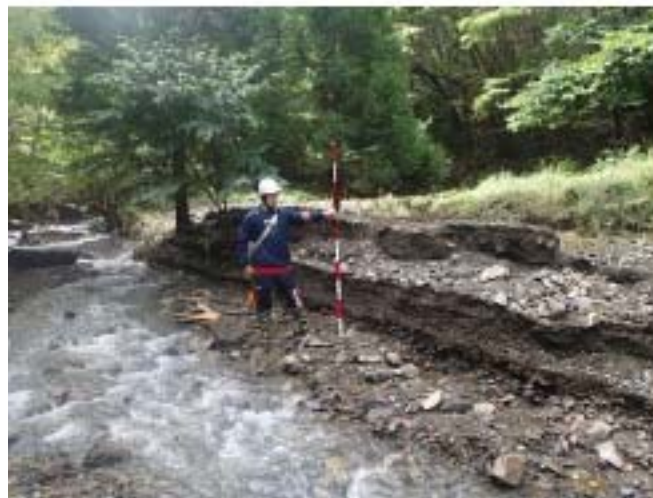
写真2 砂堆積状況(谷出口上流側)  
堆積土砂は $\phi 1\text{cm}$ 以下の砂岩及び泥岩の細粒土砂が主体。最大礫径30cm程度。

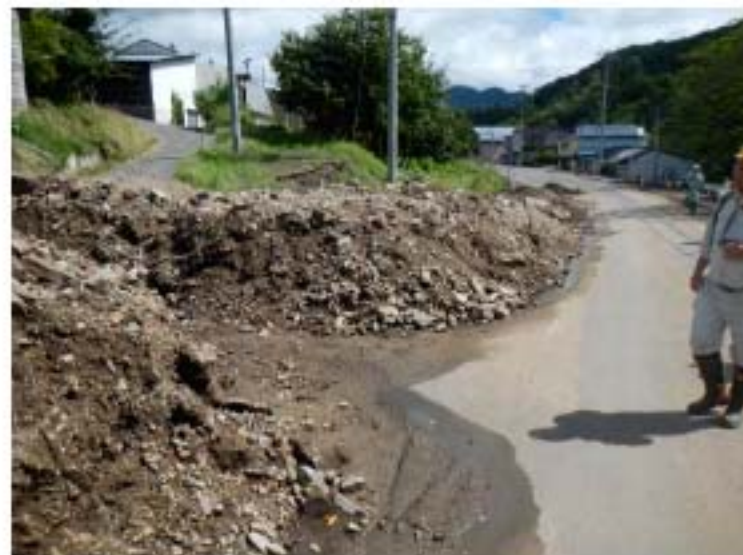
写真3 道路に氾濫した土砂

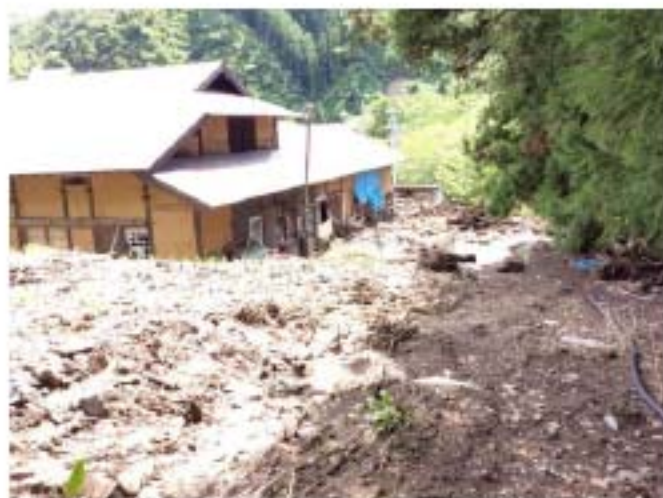
写真4 家屋への土砂氾濫状況

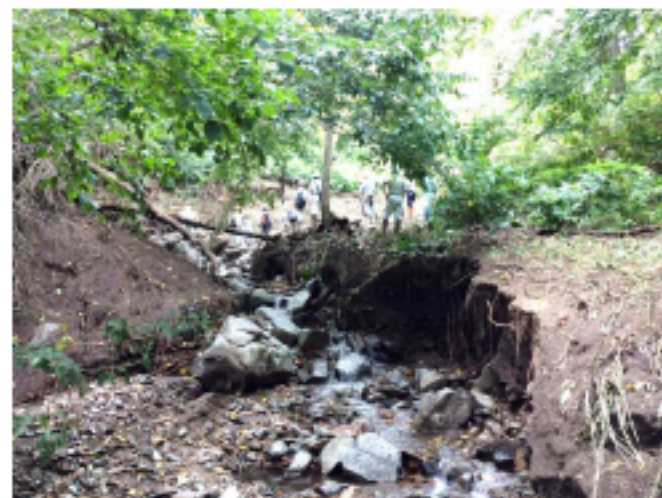
写真5 県道から約70m(侵食が顕著)

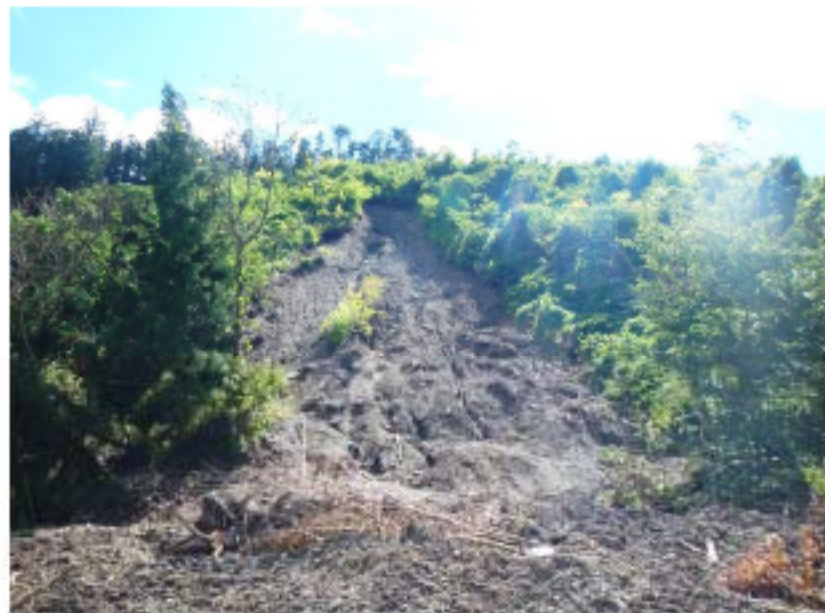
写真6 崩壊規模 L=60m, B=20, 崩壊深1m,  
傾斜 $\approx 40^\circ$

崩壊前の空中写真からは、崩壊残土が崩壊跡地に残っていた不安定土塊の流出と考えられる。

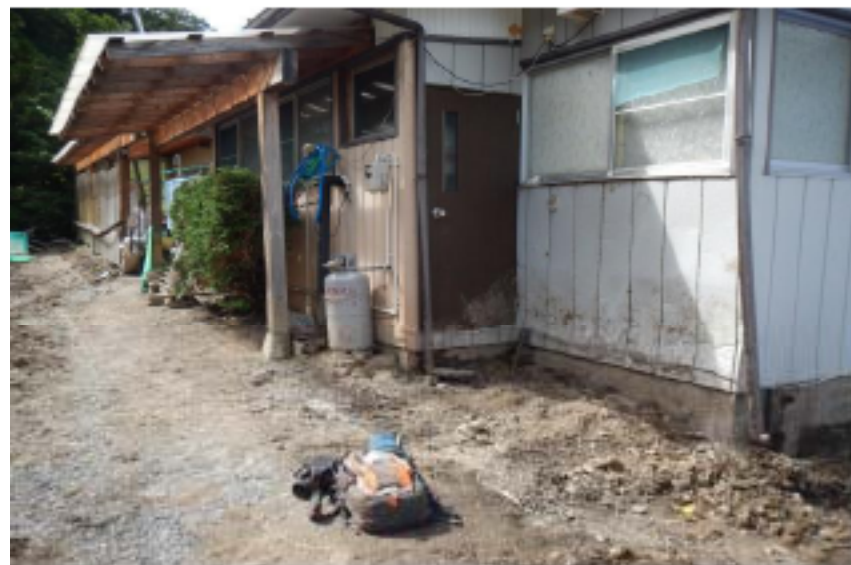
写真7 崩壊地下の保全対象人家

崩壊土砂は、崩壊地下の民家を直撃したが、崩壊地下端か人家までに幅20m程度の平坦地があった事から、崩壊土砂の衝撃力は減衰し、家屋に大きな損傷は無かった。

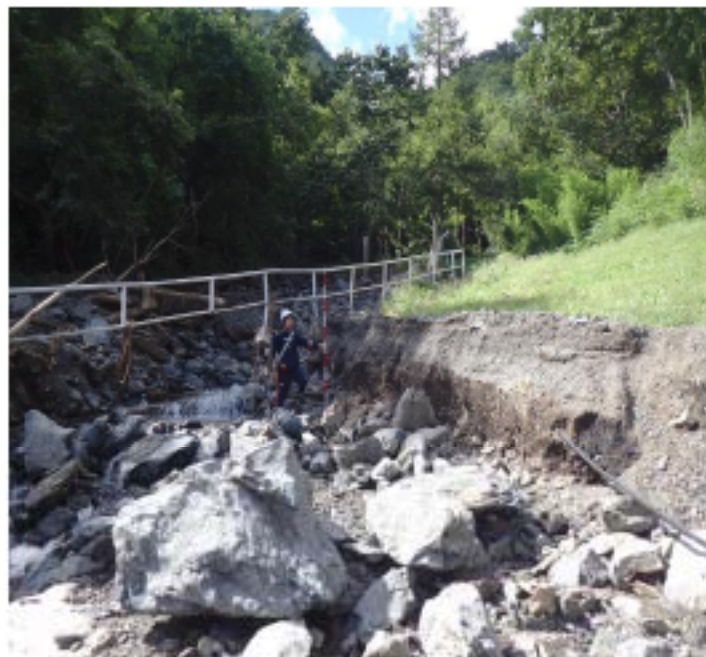
写真8 取水施設下流の状況 著しく侵食された溪岸・斜面(左岸側)

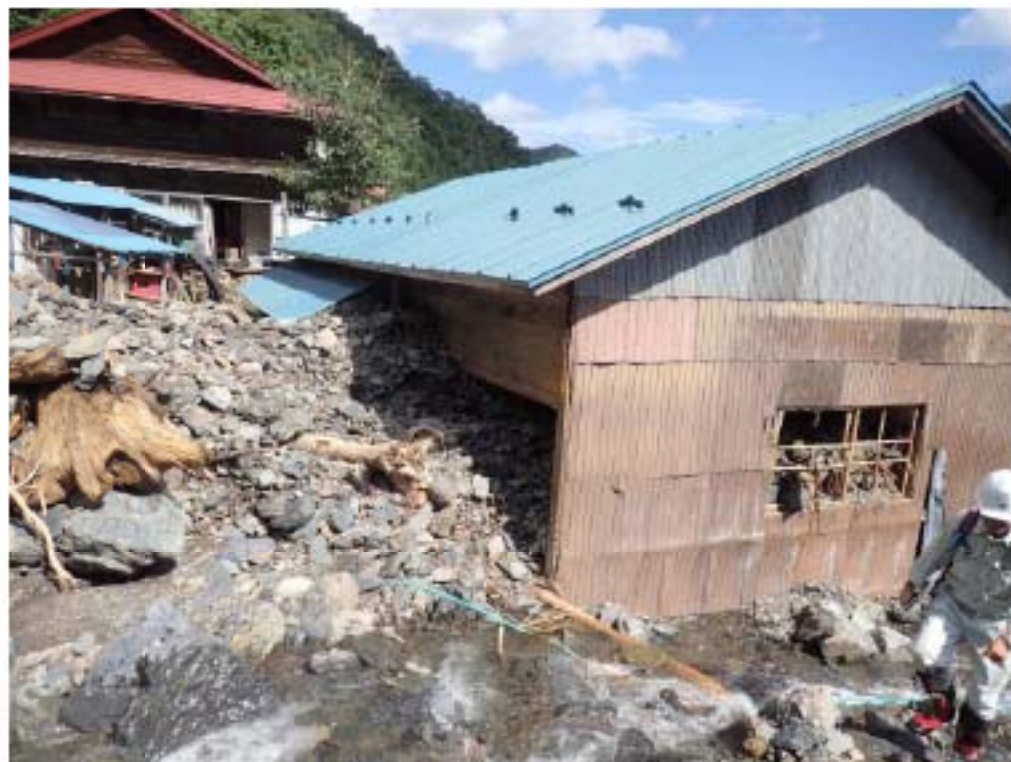
写真9 土石流が流れ込んだ作業小屋

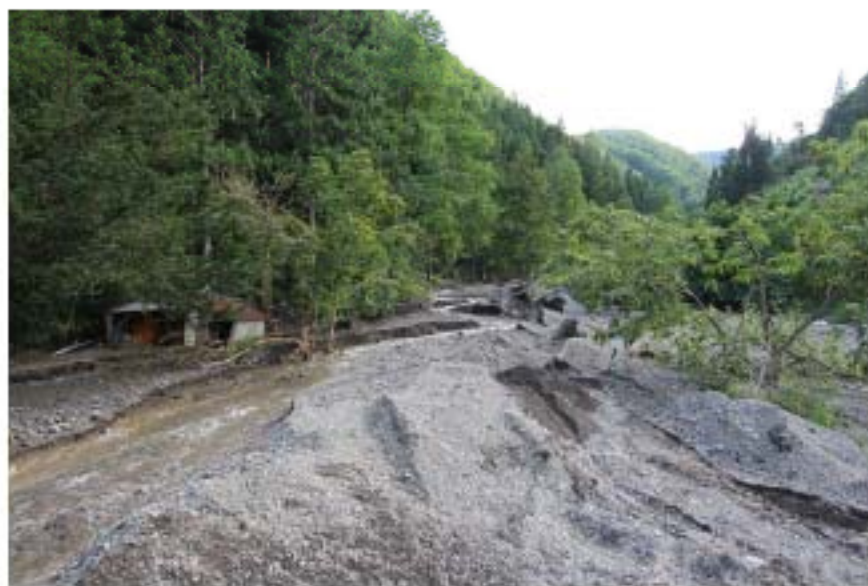
写真10 褰綿(ほろわた)  
田畑地区の沢における土砂  
流出状況

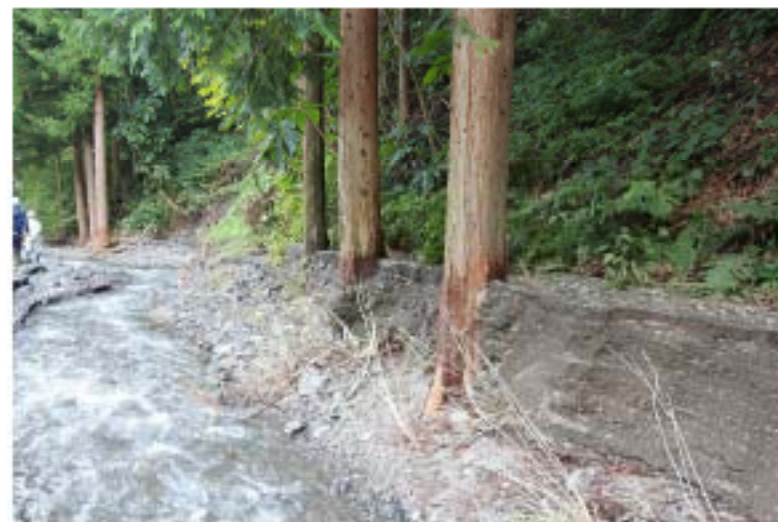
写真11 土砂埋積後の再侵食によって樹幹の一部が  
露出したスギ。  
樹幹に大きな損壊がないことから衝撃力の強い土石  
流は発生していないと考えられる。

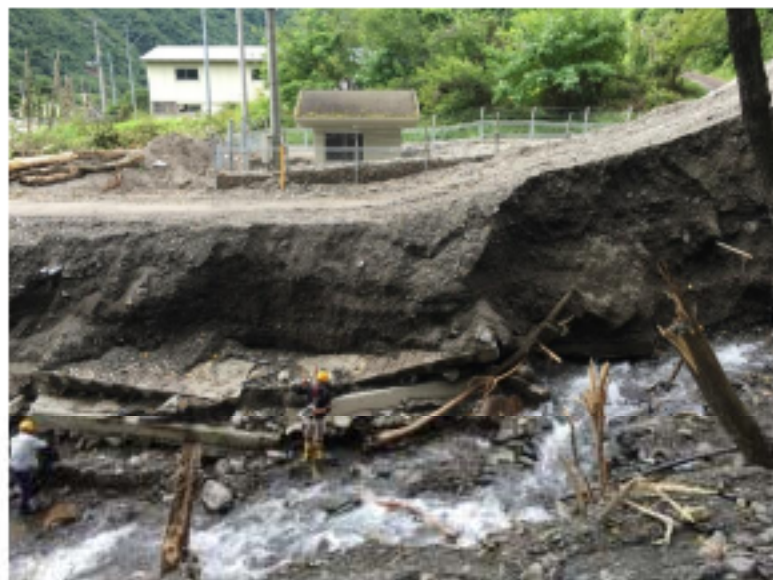
写真12 流出土砂で埋塞した川  
(堆積土は応急工事で一部除去)

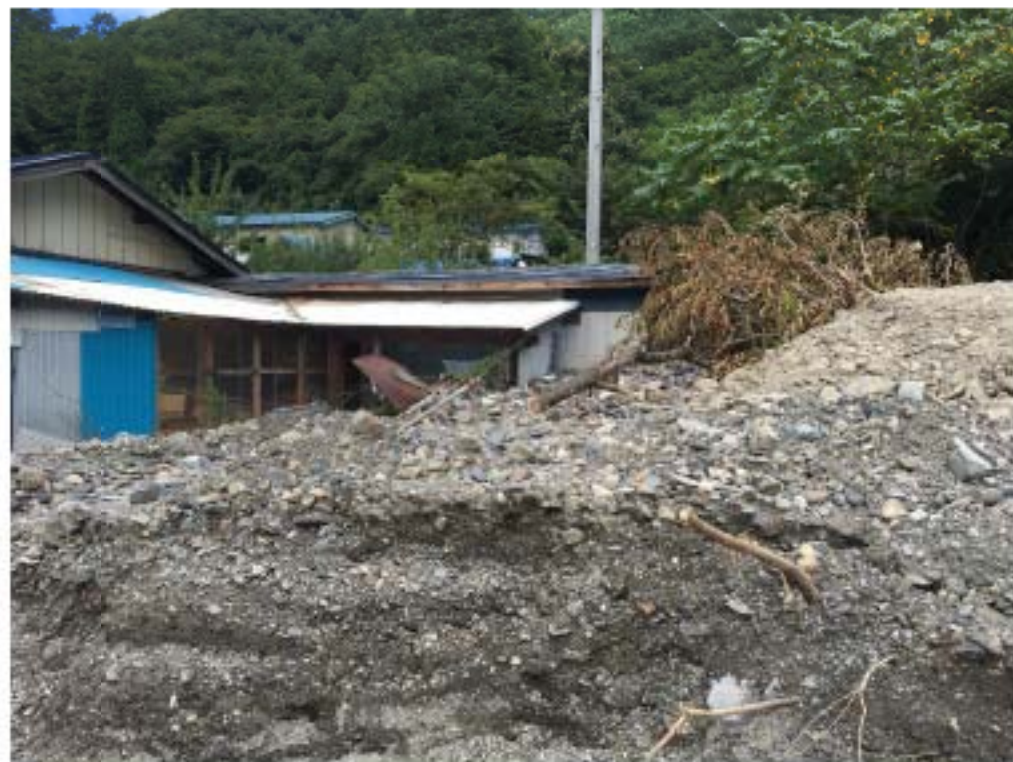
写真13 土砂流が流れ込んだ家屋

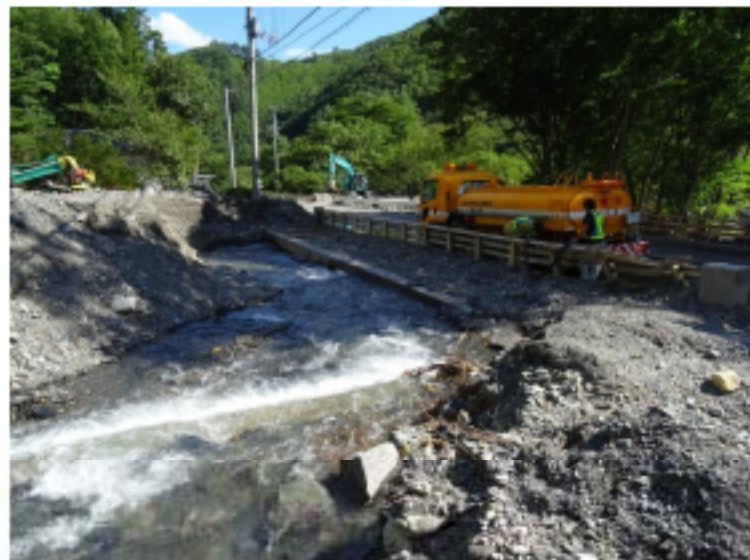
写真14 土石流により閉塞した  
橋梁

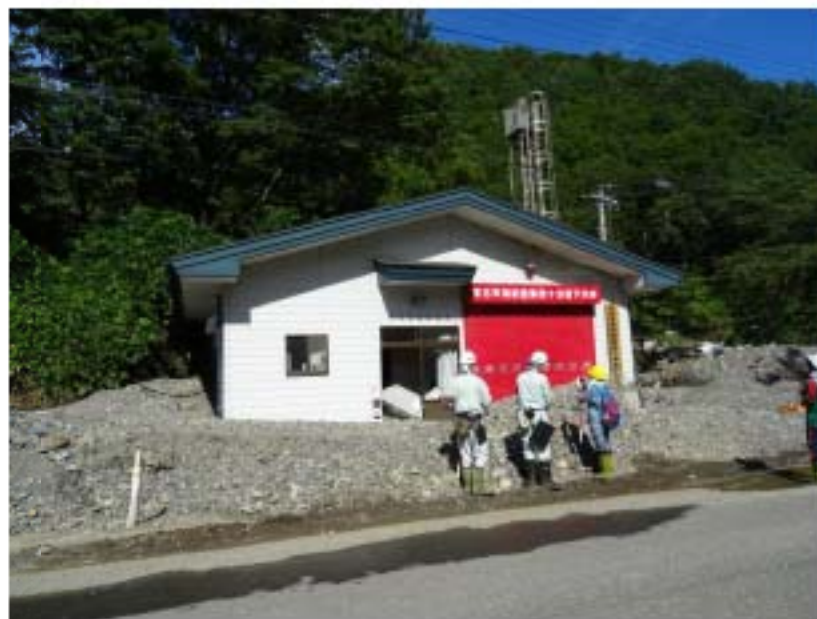
写真15 土石流が消防屯所

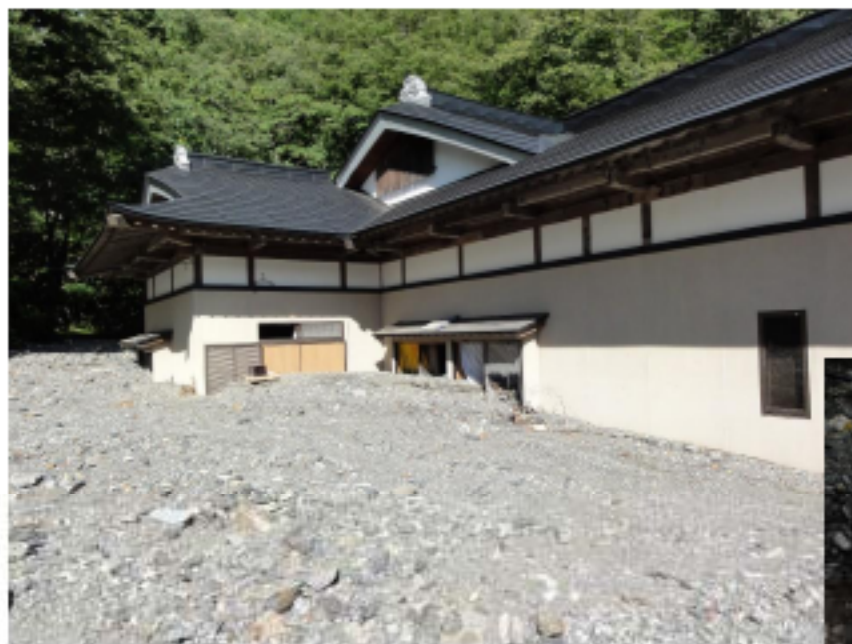
写真16 土石流が流れ込んだ  
家屋

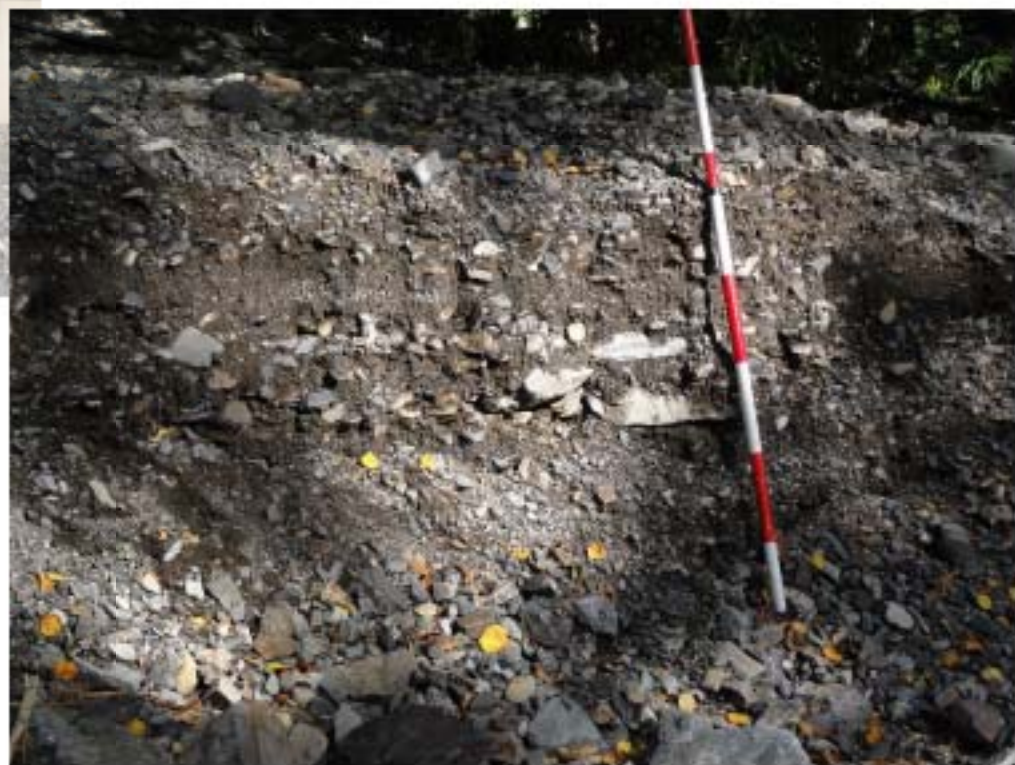
写真17 堆積土砂

本川の河床上昇 → この膨大は土砂はどこから生産された？  
今後の河川の治水安全度は？

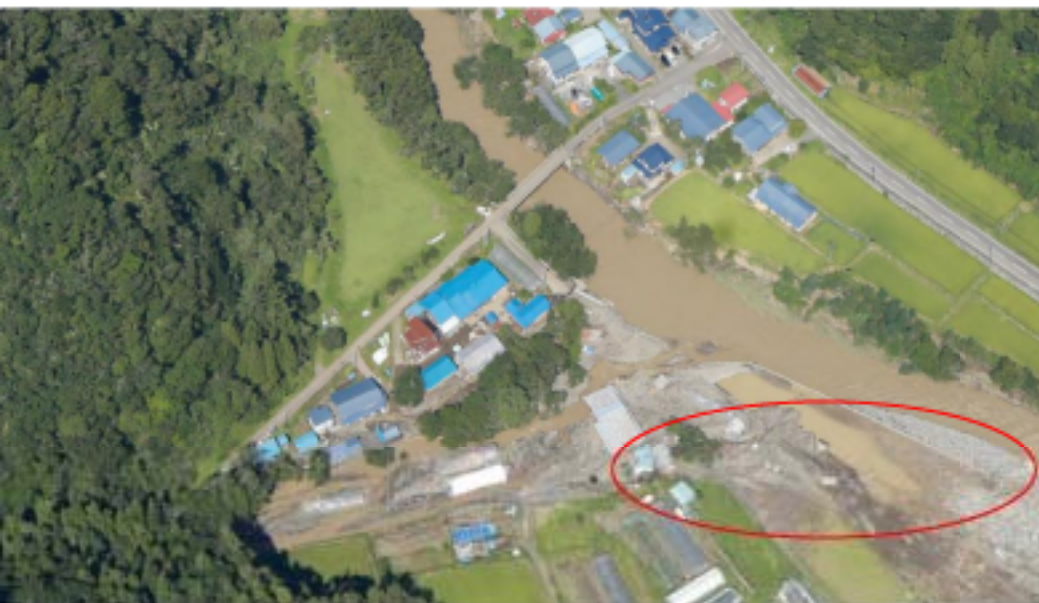
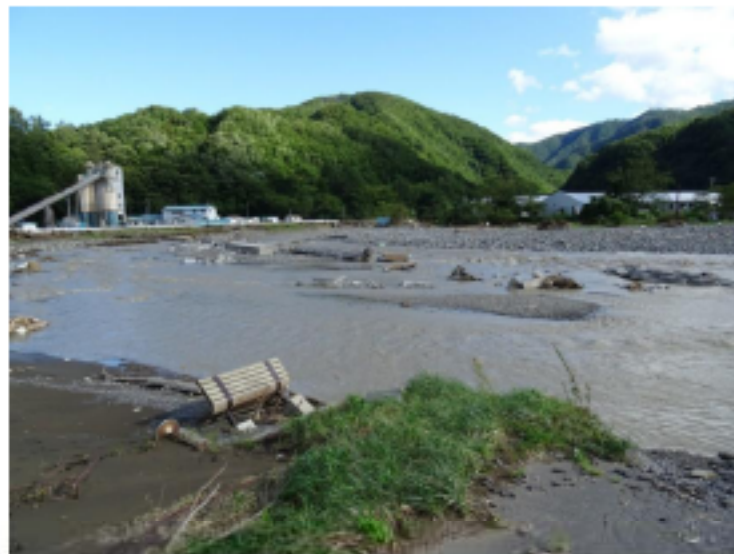
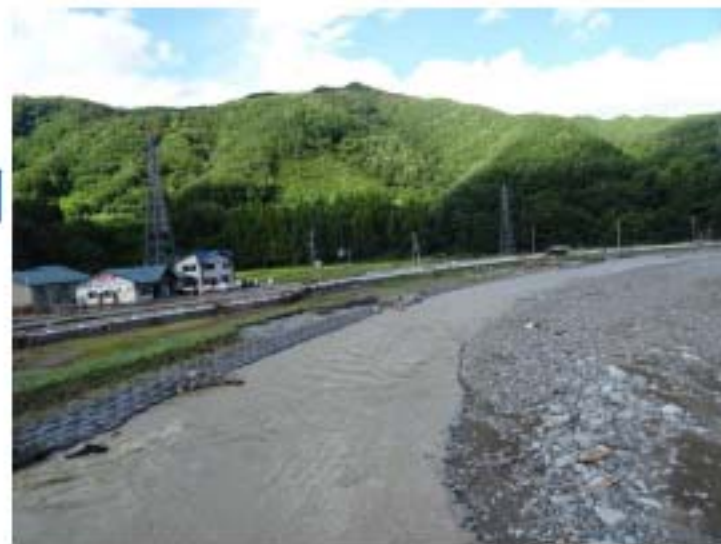
岩泉町褓綿(ほろわた)田畑地区小本川

の河床上昇
