## 宮崎県稚葉村下り谷地先の山腹崩壊

宮崎大学農学部 ○高橋正佑 谷口義信

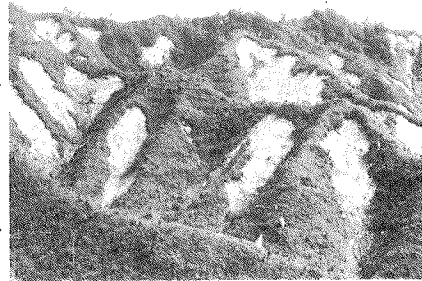
写真1 1-2号沢源流部の崩壊
