建設省河川局砂防課 秦 耕二  
 ○山梨県土木部砂防課 二木弘峻  
 アジア航測株式会社 丸山裕一

御勅使川は昭和57年8月の台風10号時に異常な土砂流出により河床が上昇して土砂災害を発生させたが今日問題となっている土石流による土砂災害とは異ってタイプの災害であったのでその一事例としてここに報告するものである。

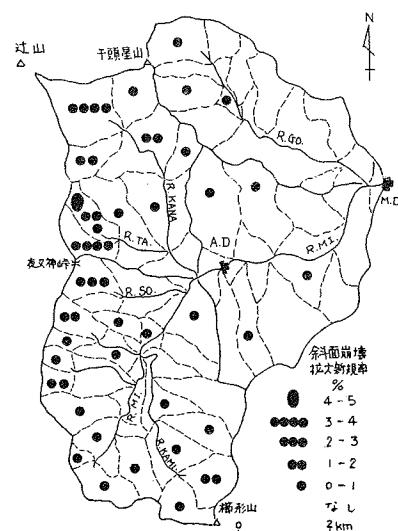
図-3. 流域区分別拡大新規崩壊分布

今回の台風10号災害前後の空中写真を比較判読して崩壊地（新規・拡大）調査を行った結果、源堤側から上流域全体(53.6km<sup>2</sup>)で崩壊面積率は0.63%であった。図-3に流域内の崩壊分布を示してあるが、これによると崩壊は流域西側の渓流部に南北方向に集中していることがわかる。この区域に崩壊が集中している主因は地質成泥岩を主体とする堆積岩で構成され、さらに断層により破碎を

受けていることによると推定される。

この区域は芦安堰堤の上流域(31.5 km<sup>2</sup>)にあたり、崩壊面積率は平均で2%を上回っている。生産土砂量は967,600m<sup>3</sup>、465,300m<sup>3</sup>を残りの502,300m<sup>3</sup>が既設ダムと自然河道により調節された。流出土砂のうち65%(302,600m<sup>3</sup>)が下流扇状地に至るまでの間の芦安村芦倉地区の本川の河道に堆積し、181,500m<sup>3</sup>が扇状地流路工区間(源堰堤～富士川合流点)に流入した。
