建設省土木研究所 服部 泰英

## 1. まえがき

## 2. がけ崩れ

#### 4. 地蔵脇のがけ崩れ.

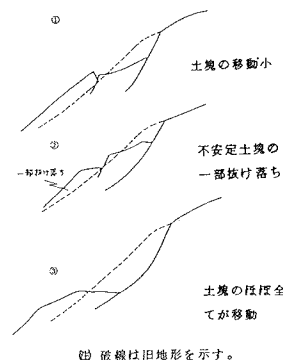
図-2. すべりの発達過程

斜面の被害は、低丘陵の傾斜変換点付近に数10cm~3mの段差を伴う亀裂を生じ、その下方斜面内をほとんど乱すことはなく末端が数m押し出した断面形状を示している(図-4参照)。平面的には冠頭落差及び亀裂が同一標高ではほぼ直線的に連続している。

頭部亀裂ならびに斜面全体の現状から比較的低い板状のすべり面と考えられる。これは、大谷地、追泊2、砂間沢、芦崎等で確認される末端形状から推定可能である(図-3参照)。

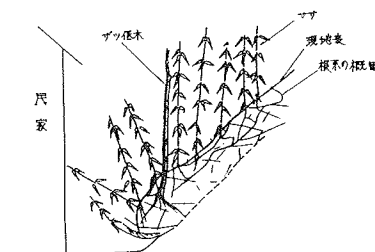
図-3. 末端状況図

- ①. 日本海中部地震による被災した斜面と非災斜面の間における違いとして一つは斜面の平均傾斜があげられる。被災した斜面は  $30^\circ$  以上、非災斜面は  $30^\circ$  以下であった。
- ②. 被災斜面は、斜面形状を変える人工の手がかなり小なり加えられていたが、なかでも斜面脚部における切さはすべての斜面について行われていた経緯がある。
- ③. 被災斜面の災害現象としては、頭部亀裂が明瞭で、亀裂下方斜面形状はそれほど旧地形と変わらず、末端部が全体に押し出された形状である。
- ④. 頭部亀裂の発達は傾斜変換点に位置し、傾斜変換ラインに沿って連続する。
- ⑤. 崩壊末端部は押し出した土砂が平場に押し出した形状ないしは平場近くの旧斜面に乗り止ったままの Z 形状があり、災害現象からは比較的浅い層の板状すべりと推定される。

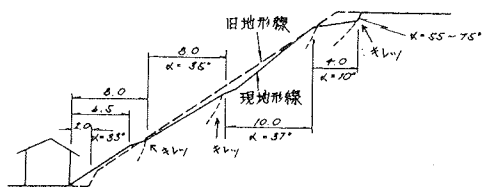
図-4 地蔵脇の断面図

斜面脚部の納屋裏は、地震前には約2mの平場が有。だが災害発生と同時に平場は土砂で埋めつくされた。納屋裏より水平距離で6.5m間は33°、それより2m間は25°で、この地形変化点で中約10mの横長馬蹄形状の小崩壊頭部に当り、これより水平距離で8m間は35°傾斜、この付近が中腹に生じた約15m中の亀裂頭に当り、水平距離10mにて最も大きな傾斜変換点となる。この間の傾斜は37°。4m、10°で最頂部亀裂となる。最頂部亀裂面の傾斜は55~75°、落差90mであり、後背域はメロン畑となる。

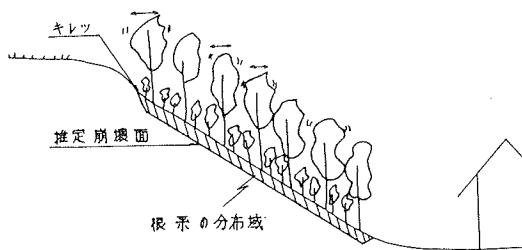
図-5 崩壊地モデル

植生と崩壊との関係については、地蔵脇及び周辺の崩壊地の観察によると特定の植物群落において、崩壊が多発しているということは確認されたことから考えて、植物の種類と崩壊との関係は無いものと思われる。しかし、今回のように地震による崩壊は、調査地を図-5のようなモデルで考えてみると、地震時に高木は前後左右に揺さられることにより根系が密な場合には、揺れが

根系分布全体に広がり土塊ごと一体となり、板状に崩落する。この場合、崩壊の頭部は傾斜の変換点付近で多く発生している。

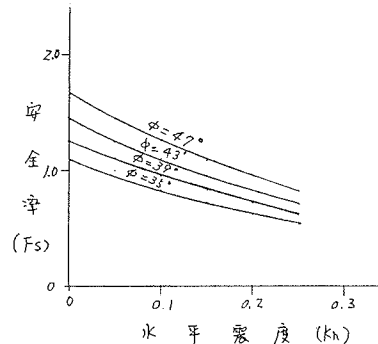
図-6  $F_s - K_h$  の相関図

今回発生した地震の規模は気象庁によればマグネチュード 7.7 で、秋田、能代で震度 5。地震による加速度は推定式から  $140 gal$  であった。また、土木技術資料「日本海中部地震被害調査速報」によれば、強震計による最大加速度は、秋田港で  $209$ 、八郎湯で  $175 gal$  であった。いずれにしても今回の地震で地蔵脇地区の砂層に作用した最大加速度としては  $140 \sim 210 gal$  を考えるのが妥当であり、水平震度として、 $K_h = 0.14 \sim 0.21$  を考える必要がある。

地震時の斜面の安定解析には水平震度  $K_h$  を考慮に入れた Jambu 法を用いた。崩壊面としては、斜面調査用簡易貫入試験における  $N_c = 2$  の深さをとった。計算結果を図-7 に示す。今回の地震では地震観測結果から水平震度として、 $0.14 \sim 0.21$  が考えられ、地震崩壊時の安全率として、 $0.7 \sim 0.9$  と推定される。したがって、今回の崩壊地での（斜面傾斜角が  $35^\circ \sim 40^\circ$  の範囲の斜面）内部摩擦角が斜面傾斜角よりやや大きめの強度をもつ砂層が、安全率でおよそ  $1.0 \sim 1.4$  の範囲で平衡を保っていたのが震度 V（水平震度  $0.14 \sim 0.21$ ）の地震により、安全率が  $0.6 \sim 0.9$  と低下し、がけ崩れが発生したものである。
