信州大学農学部 ○北澤秋司 宮崎敏孝 堀内照夫

1984年9月14日午前8時48分、マグネチュード6.8の直下型地震が長野県木曽郡王滝村に発生した。この地震によって、御岳山の南東斜面標高約2800m地点から長さ1km、幅約300m、深さ約100m、崩壊土量約3600万m<sup>3</sup>の巨大崩壊（御岳崩壊）が発生した。そのほか図-1に示した林地、河川、道路や多くの建物等に被害が出た。29人の犠牲者は、この土石流及び崖崩れによるものであった。筆者らはすでにこの災害の報告を各方面で行ってきた。その中で御岳崩壊の発生が地震で誘発されたとはいえ、崩壊の履歴や災害地質学的な必然関係から、崩壊予測を考えていく上で重要な問題点について報告する。

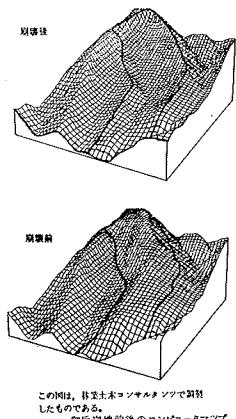
図-2 御岳崩壊前後のコンピュータマップ

崩壊土量3600万m<sup>3</sup>という巨大崩壊は、わが国はもちろん世界的にもまれにしか発生していない。この崩壊の驚くべき事実の一つは、図-2に示したように尾根部が崩壊したことである。二つ目の事実は崩壊した跡に旧地形である谷があらわたことである。旧地形は御岳火山の噴出物で埋積されていたもので、この

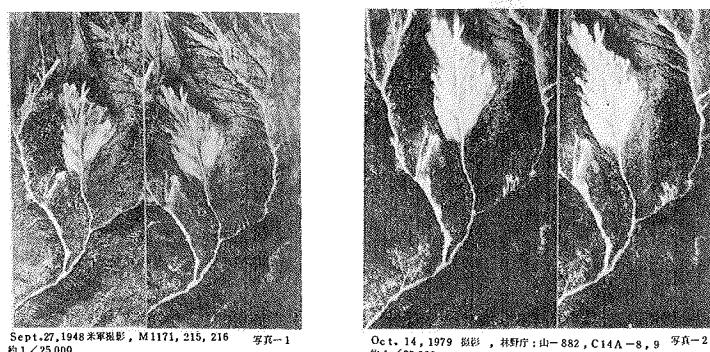
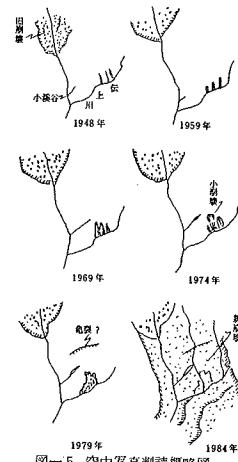
図-5 空中写真判読概略図

御岳崩壊（新崩壊）が発生した場所は尾根であったが、上部の凹地には約15haの崩壊地（旧崩壊）があった。また、崩壊した尾根が伝上川に接する谷壁には、ガリーや亀裂が生じていた。これらの経年変化は、地形図9枚、空中写真6期でみられる。地形図では旧崩壊は、明治44年測図の5万分の1「御岳山」ではなく、昭和25年応急修正図に登場する。その後、昭和38年測量の地形図には、拡大した傾向がみられ、昭和50年編集の地形図では、さらに拡大した傾向がみられる。空中写真については写真1に示した米軍撮影のものからで、それ以前の写真はない。この年1948年の写真には、旧崩壊がみられるので地形図と矛盾するが、現地の聞き取り調査では、1945年9月、10月と続いた台風で土石流が発生したということで、この時旧崩壊が発生した可能性が高い。

図-5には6期の空中写真を判読した概路図を示したが、地形図との整合性もあり、御岳崩壊に至る周辺の経年変化がみられる。この中で旧地形に乗った噴出物の尾根には、上部の崩壊の拡大、下部に伝上川谷壁のガリーや亀裂などから、御岳崩壊がまったく無キズな斜面に起こったものではなかったことがわかる。
