5 大規模崩壊に關わる地形・地質特性の検討

—特に加奈木崩れ、帰雲山崩れを例として—

建設省土木研究所 ○寺本 和子
愛媛県土木部砂防課 浅井 淳太郎
アジア航測株式会社 長澤 良太

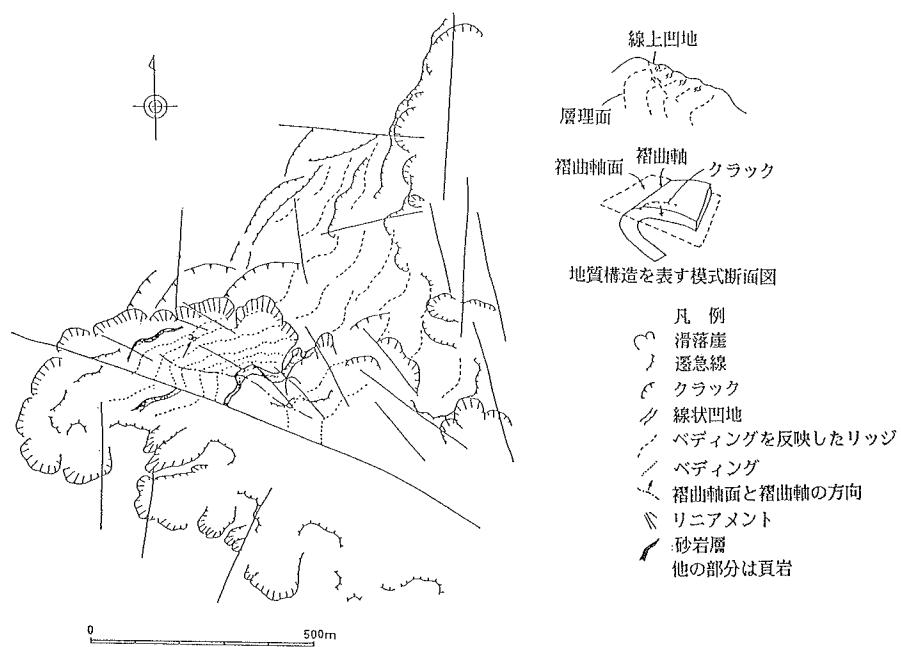
図-1 加奈木崩れ地形・地質判読図

地質は白亜紀の砂岩、頁岩の互層（頁岩優勢）で、崩壊斜面は基本的に受け盤斜面をなす。地質構造は南東方向に傾斜する褶曲軸面を持った過褶曲構造で特徴づけられ、崩壊頭部は東翼部の褶曲軸頂部にあたっている。小起伏面にみられる地形のうち、リッジは層理面に沿った変位の進行によって地表にあらわれた一種の段差地形である。これと同じ方向に、稜線付近には線状凹地やクラックが分布する。これらの地形は図-1の中の断面図に

模式的に示され、褶曲構造の東翼部に生じた岩盤クリープの結果と解することができる。こうした地質構造と微地形との関連から崩壊発生に至る斜面崩壊の過程を考えると次の様になる。

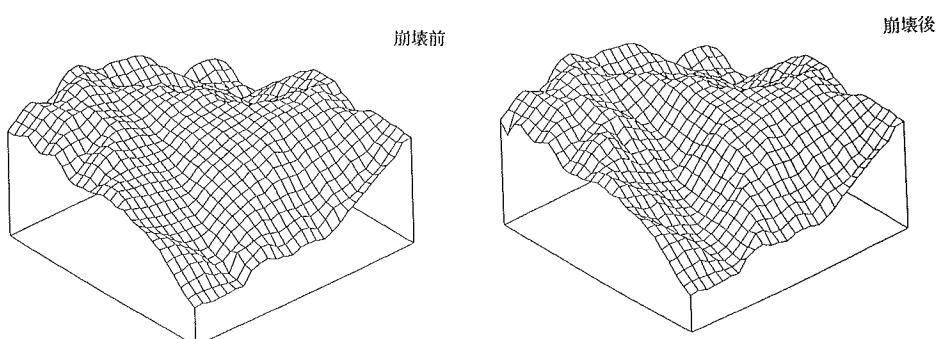
図-2 崩壊前のブロックダイアグラム（加奈木崩れ）

加奈木崩れは四国の東南部、室戸岬に近い左喜浜川の源頭部に位置する。崩壊は1746年（延享3年）の地震を引きがねとして発生したといわれるが、郷土資料によるとその真偽は疑わしく、それ以前から大崩壊はあったと考えるのが妥当であろう。崩壊した斜面の上方に連なる稜線付近には小起伏面が広がり、そこには凹地や段差地形等の不規則な地形が多くみられる。こうした地形は從来より大規模崩壊の前兆として注目されており、ここでも地質構造ひいては崩壊のメカニズムとの関連について検討した（図-1）。なお、図-2には崩壊前（復元）、後の地形を表したロックダイアグラムを示した。

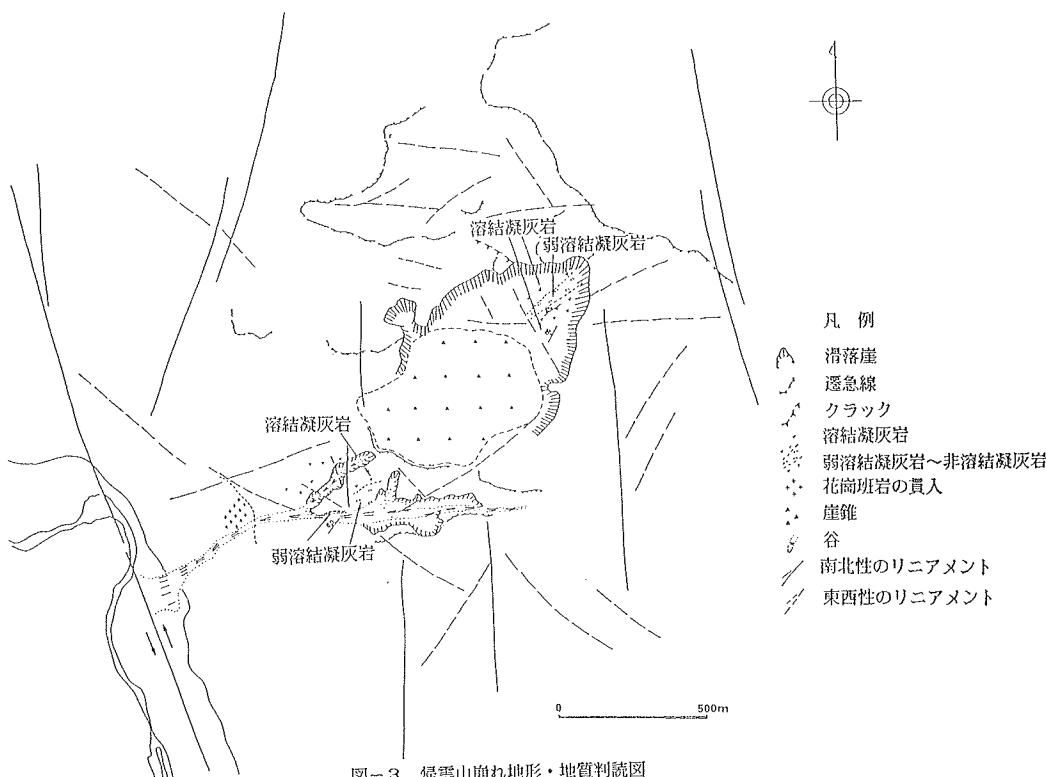
帰雲山崩れは庄川上流、岐阜県白川村の保木脇東方 2Km、帰雲山の西 1Kmの山地斜面にある。この崩壊は1586年（天正13年）の地震で発生し、従来より多くの記載があるが、詳細な地質調査などの現地調査は行われていない。崩壊源は標高1000～1400mの位置にあり、前輪廻の小起伏面の外縁すなわち侵食前線にあたっており、稜線から山脚に延びる支尾根の部分にある。崩壊地の上半分には濃飛流紋岩が露出し、下半分は崖錐に覆われている。濃飛流紋岩は走向N 25°E、傾斜45°～65°Wで、崩壊地の東側は流れ盤で平滑な斜面であり、西側は受け盤で凹凸に富んだ斜面となっている。地質構造は大局的にみれば、南北性の御母衣断層とこれに並行した断裂系が分布し、共役する東西系、北西～南東系の断裂系がみられる（図-3）。このような断裂の配置パターンは、南北性の構造が左横ズレであることを反映したものである。崩壊地はこのうち東西、北西～南東方向の共

役系の断裂が交差する位置にあたり、崩壊の発生位置が斜面の向きとこうした断裂系との重ね合わせのうえに決定されていることもあらわしている。当地の濃飛流紋岩は溶結凝灰岩と非～弱溶結凝灰岩が成層しており、このうち非～弱溶結凝灰岩の部分が崩壊地東側の流れ盤に沿って層すべりを起こし大崩壊に至ったものと考えられる。なお、図-4には崩壊前（復元）、後の地形を表したブロックダイアグラムを示した。
