国立防災科学技術センター 森脇 寛・田中耕平

## 1. はじめに

本報告ではその一環として成東町を中心に行なった現地調査をもとに地震による崖崩れの特徴を述べると共に、地震時崩壊の安定問題について若干の考察を行なったので報告する。

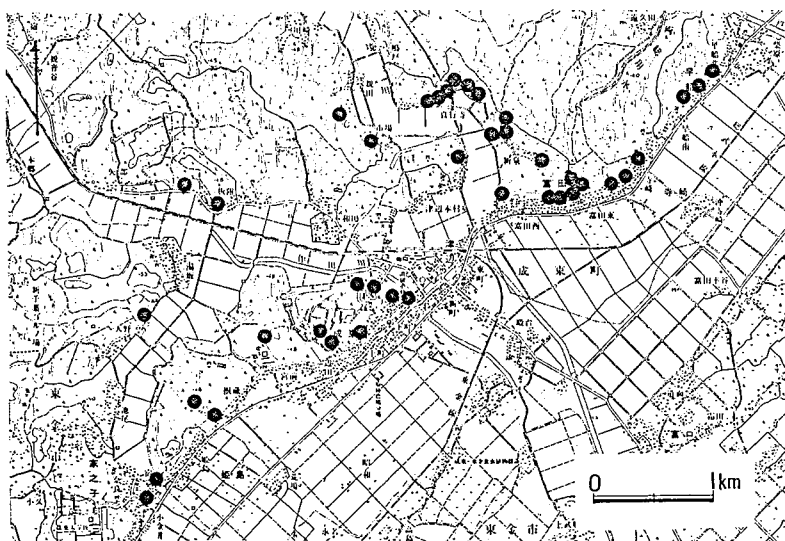
図2 成東町における崖崩れ箇所（●印）  
（町役場調べ、国土地理院1/2500地形図「東金」）

が多発したのは上に述べた北東－南西線沿いの九十九里浜海岸に面した下総台地の急崖の斜面である。崩壊斜面は概ね50度以上の急斜面で発生している（図2）。本地域はまた、昭和46年の台風26号によって24時間雨量220-260mmという集中豪雨をうけ、崩壊が多発したところでもある。

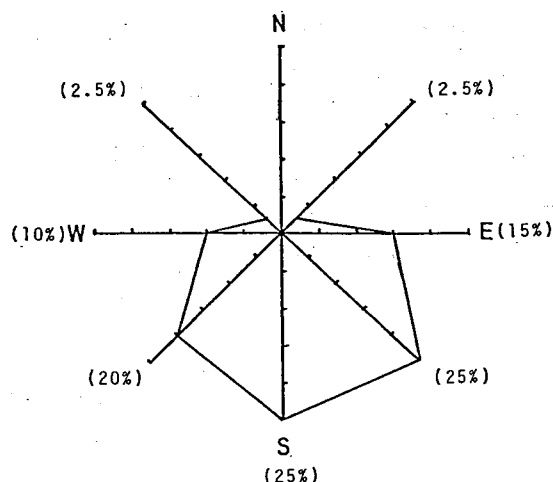
図3 崖崩れ斜面の方向（成東町 全36箇所）

#### b. 崩壊斜面の方向性があり、図3に示すよ

うに南から南西方向の斜面に崩壊が多い。これはこの地域の下総台地の縁辺が主として北東－南西方向に延びていることによる。

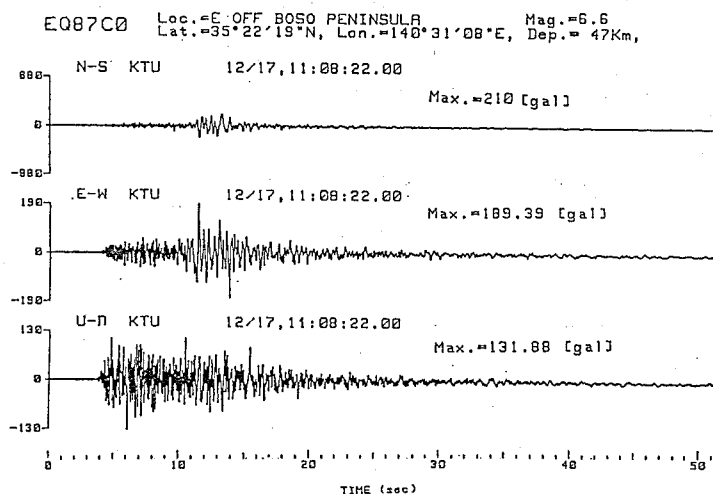
図 4 勝浦観測点における地震動の波形

ないが、今回のM6.6の地震は地元住民の経験談を加味して判断すると、昭和初期から現在まで一番大きな地震のようである。今回の地震動のN－S成分、W－E成分、U－D成分の波形を図4に示す。観測点は震源から31kmの勝浦で、地盤上に設置した地震計である。崩壊が多発した成東町には地震計が設置されていないため、震源から水平距離的にはほぼ同一である勝浦観測点を選んだ。最大加速度はN－S成分が210gal、W－E成分

は 189 gal, U-D 成分は 132 gal である。N-S 成分の周期はだいたい 0.3 秒程度でおおむねゆっくりした振動であるといえる。過去の地震災害（関東，今市，新潟，伊豆大島近海）について地震の加速度と崩壊との関係を調べた結果によれば，崩壊発生を生起する地震動の加速度の下限値として 0.2G gal 程度を指摘されている<sup>1)</sup>。また，小型

によって振動特性と崩壊しやすさを比較した結果では単発の地震動では発生しにくく，周期が大きいほど崩壊し易いという知見を得ている<sup>2)</sup>。また，地震動による崩壊では地震動による変位の蓄積が必要である，つまり，振動継続時間がある程度必要であるという指摘もある<sup>3)</sup>。従って，ある程度の加速度を有し，周期の長い波で長い時間揺れる条件が最も崩壊し易いということになる。今回の地震動の波形から考察すると，加速度値そのものが大きかったということにもよるが，比較的ゆっくりした振動でかつ，数十秒間も続いたということが読み取れ，ここで指摘されている条件も影響しているかも知れない。さらに今後地震による崩壊発生のたびにこのような地震波形データの解析を行えば，上に述べた条件のしきい値を明らかにすることが出来る。

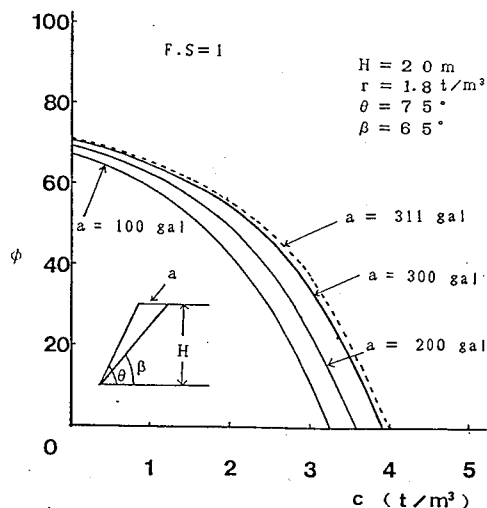
図 5 地震時の安全率を 1 とした場合の加速度と土の内部摩擦角と粘着力の関係

以下に現地でみられたくさび形にセリ断面を有する斜面（図 5）をモデルとして斜面の安定を考えてみる。ただし，地震動の加速度は斜面の破壊面に平行に働くものとする。いま，

そして、 $H = 20 \text{ m}$ 、 $\theta = 75^\circ$ 、 $\beta = 65^\circ$ 、 $r = 1.8 \text{ t/m}^3$  という数値を代入して、安全率 = 1 として求めた内部摩擦角、粘着力の関係を図 5 に示す。成東町の崖崩れ斜面はほとんどが砂質土で構成されているから、いま粘着力を 0 と仮定した場合、内部摩擦角は  $71^\circ$  となる。かなり大きい内部摩擦角を示していることになり、現実では考えられない値なので強度についてはその他の要因、例えば植生、樹根の影響などを考慮して解析する必要がある。また、この結果からみると静的安定時の安全率は約 1.35 となっている。いずれも今後土質試験により検討を要する問題である。
