## 56 雪崩に対する砂防ダムの効用

新潟県土木部砂防課 ○ 藤原 明  
 “ 三木 公一

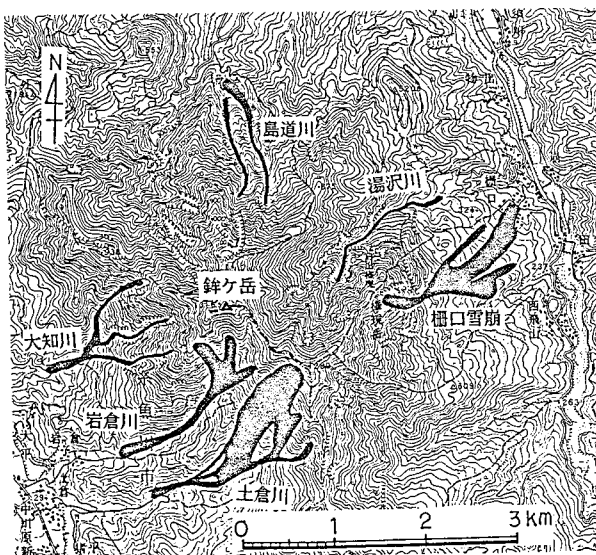
図-2 鉾ヶ岳周辺の表層雪崩発生分布図（1986）

昭和61年1月26日、新潟県西頸城郡能生町柵口において表層雪崩が発生し、13名の尊い命が失われた。これとほぼ同時期に、柵口周辺（鉾ヶ岳の能生町側）及びその裏側（鉾ヶ岳の糸魚川市側）において合計6箇所の表層雪崩が発生しているのが判明した（図-1、2）。

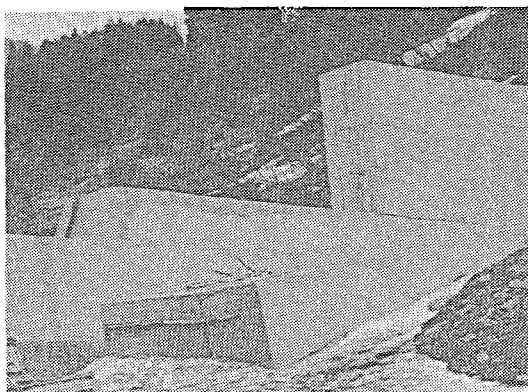
写真-1 土倉川砂防ダム被災写真

被災状況は、写真-1、図-3のとおりである。当砂防ダムは昭和54年度に着手し、昭和61年度に完成したもので、 $H=12\text{m}$ 、 $L=76\text{m}$ 、袖天端幅2mのフローティングダムである。

写真-1によると、左岸の1ブロックが下流側に4.3mほど飛ばされており、2ブロックが2cmほど下流に変位した。1ブロックと2ブロックの被害の相違は図-4に示すように雪崩衝撃を受けた面積の大小によってもたらされたものであろうと推定される。

検討した結果、変位した袖部分と落下した袖及び今後建設される部分との2つに分け、鉄筋等により補強する工法を採用することにした。

変位した袖部は、H鋼(H-125 × 125 × 6.5 × 9) 13本を1mピッチに上流側から300mmの位置に入れ補強した。

落下した袖及び他の部分については、鉄筋( $\phi 29, 32$ )をダム上流側から150mm, 450mmの位置にピッチ150mm~200mmで千鳥配置に入れ補強した。

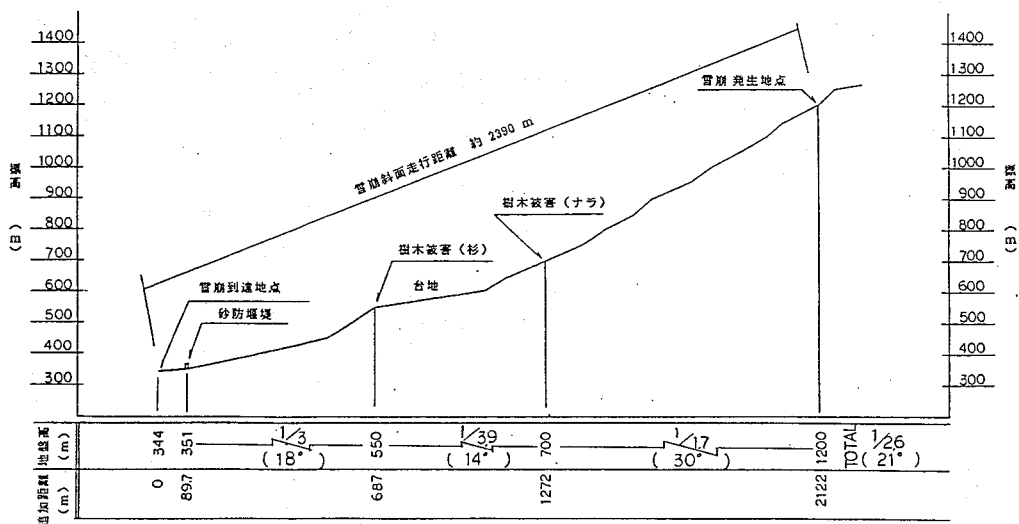
図-5 雪崩経路の縦断面図

今回発生した雪崩は樹木の被害状況やデブリ部の状況から面発生乾雪表層雪崩であることが推定される。雪崩の発生地点は標高1,200m付近で推定停止地点は344m（ダム地点351m）、雪崩斜面総延長は2,390mとなる。なお見通し角は $21^\circ$ である（図-5）。

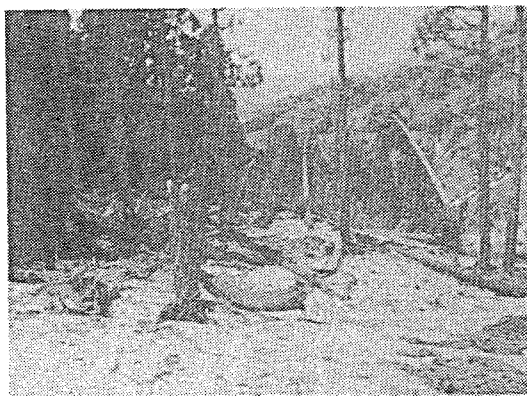
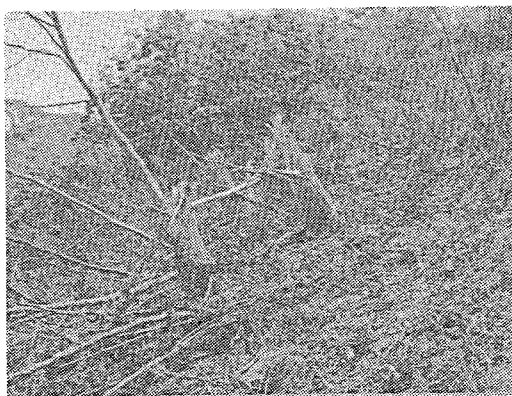
雪崩による立木の被害状況は写真-2, 3のとおりであり、胸高直径1m以上の大木が根こそぎせん断され、またはなぎ倒されている。この状況から見ると、その規模は能生町樋口で発生したものと同程度かそれ以上のものと推察される。
