# 1 昭和63年7月の広島県北西部土石流災害に関する調査研究(その1)

広島大学総合科学部 ○栃木省二・海堀正博

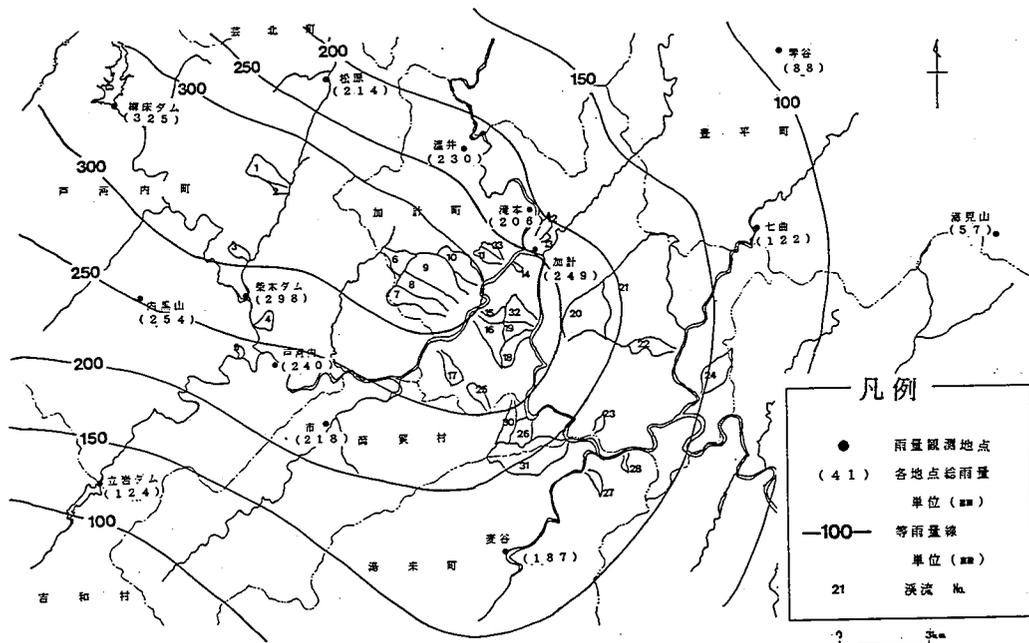
図1 調査溪流位置と累積雨量分布平面図（'88.7.20.2 2時～翌朝5時）

**1. 豪雨と土砂災害発生時刻** 広島地方気象台の観測データによると、加計町では7月20日22時～23時29mm、23時～24時37mm、7月21日0時～1時44mm、1時～2時22mm、2時～3時54mm、3時～4時55mm、と6時間に241mmという豪雨が降った。他の13観測地点の雨量データを含めて、今回の豪雨分布の時間変化を見ると、20日の夜半から21日未明にかけて、最初北西から南東へと降雨強度が減少していたのが、時間がたつにつれ、加計町を中心とした楕円状の分布に変わっていくのがわかる(口頭発表時に図で示す予定)。20日の午後10時から21日午前5時までの連続雨量の分布を図1に示す。この図が示すように、強い雨は北西から南東に分布しており、これによって多数の崩壊・土石流が発生し、今回現地において調査した崩壊数も328箇所(既調査溪流数33)におよんだ(図1中に示す)。調査した溪流ではいずれも土石流災害が発生したが、そのうちの9溪流について災害発生時刻などを表にまとめた(表1)。表の中の溪流ナンバーは図1にも記している。これを見ると、災害の発生時刻が地理的に必ずしも北西に位置する地区から南東に順になっていないことがわかる。豪雨はあくまでも災害発生誘因であるが、災害の起きるところにはそれなりの素因が存在することを暗示しているものと言える。

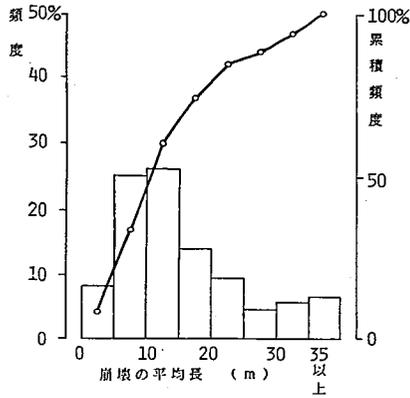
図2 崩壊長の頻度分布

**2. 崩壊の規模** (a) 崩壊の長さは平均15.4mで、5～25mのもので246カ所と全体の75%を占めている(図2)。(b) 崩壊の幅は平均7.8mで、15m未満のもので289カ所と全体の88%を占めている(図3)。(c) 崩壊の深さは平均0.7mで、大部分は1.20m未満で299カ所、全体の91%となっている(図4)。(d) 崩壊の土量の平均は93m<sup>3</sup>で260m<sup>3</sup>未満が302カ所と全体の92%を占めている(図5)。主な地区の単位面積あたりの崩壊土量を計算してみると、江河内谷川本川(溪流番号7)では崩壊が21カ所発生し、崩壊面積3587m<sup>2</sup>、崩壊土量2237m<sup>3</sup>で流域面積0.74km<sup>2</sup>だから、崩壊面積を流域面積で割った崩壊面積率は0.48%、流域面積あたり崩壊土量は3023m<sup>3</sup>/km<sup>2</sup>である。江河内谷川左支川(溪流番号8)は崩壊面積率0.38%、崩壊土量2597m<sup>3</sup>/km<sup>2</sup>。西調子山城川(溪流番号15)は崩壊面積率0.60%、崩壊土量5614m<sup>3</sup>/km<sup>2</sup>。中尾谷川(溪流番号19)は崩壊面積率0.99%、崩壊土量8276m<sup>3</sup>/km<sup>2</sup>。野竹(溪流番号25)は崩壊面積率0.92%、崩壊土量7186m<sup>3</sup>/km<sup>2</sup>。蛇ノ谷川(溪流番号30)は崩壊面積率0.27%、崩壊土量1848m<sup>3</sup>/km<sup>2</sup>などとなっている。(e) 崩壊の傾斜角は、平均41.3°で、30～55°が304カ所(93%)になり、ほとんどこの範囲で発生している(図6)。
