## 1. はじめに

床固工群の設置により溪床拡幅部分に遊砂地が造成されている岐阜県中津川市の落合川支流温川流域において、大規模な土砂流出に起因した溪床変動の実態を調査し、床固工群の溪床固定効果に着目して、床固工群の設置に伴う溪床変動域の推移を考察したのでここに報告する。

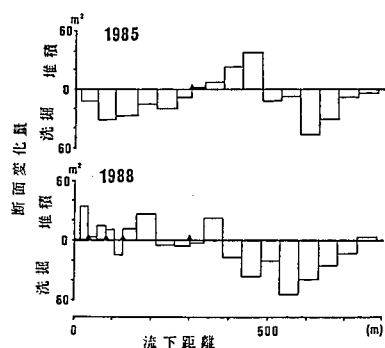
図-3 溪床横断面変化量

1988年の土砂流出前後の溪床横断測量結果から、No.16ダムより第3遊砂地上端部分までの区間における各横断測線上での最大堆積厚と最大洗掘深を求め、鉛直方向の変動高を図-2に示した。横工の設置されていない第3遊砂地では最大洗掘深が $4-5\text{m}$ に達し、洗掘域が連続するに比べて、下流の床固工群区間では洗掘深が約 $1/3$ に減少し、変動高も小さくなっている。また、図-3に示した溪床横断面の変化量をながめると、施工区間では堆積、洗掘のサイクルが細分化している。

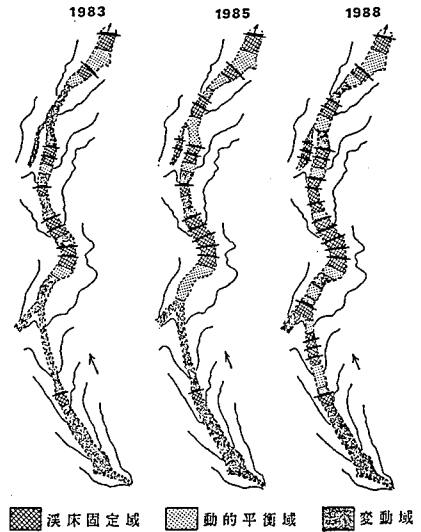
図-5 溪床状態の推移

調査区間を、横工により溪床洗掘が抑止された固定域、堆積と洗掘が共に生じているものの横断面変化量は僅かである動的平衡域、洗掘現象が顕著である変動域に区分し、

1983、85、88年の土砂流出時におけるそれぞれの区域を示したのが図-5である。床固工が流域の一部にしか施工されていなかった1983年の土砂流出時には、No.14ダムより上流域の大半は変動域で、土砂の生産源でもあった。新たに床固工が設置された結果、85年の土砂流出時には固定域が増大したものの、第2遊砂地を除けば床固工の背後だけに限られて飛び地状に分布し、その下流は依然として変動域である。85年以降、既設の横工を補完するかたちで床固工が設置されたことにより、こうした変動域は動的平衡域ないし固定域

に移行し、88年の土砂流出時には第1遊砂地から第2遊砂地にかけての溪床がほぼ連続して固定域になっている。施工域の拡大につれて変動域面積は調査区間全域の52%(1983)から28%(1988)にまで縮小している。また、図-6に示したように、固定域の増加に伴って、移動を抑制される溪床堆積土砂の量も増大し、1988年には約28,000 $\text{m}^3$ の土砂の生産が抑止されたことになる。したがって、溪床の安定化を図るには、床固工群による溪床の「非洗掘域」を連続させて、土砂の生産源をより上流域へと追いやるとともに、床固工群施工域の溪床固定だけにとらわれるのではなく、流域全体での土石移動特性を考慮した構造物の配置が必要であると考えられる。
