## 1, はじめに

豪雨による山腹斜面崩壊は集水域内部のどの部分で発生するのであろうか。それを50m間隔のメッシュマップ情報からどれだけ検出できるかを滋賀県大戸川支流の岩倉谷という小流域で試行した。明解な結論を得たわけではないが、起った事例を積み上げていくことが崩壊発生位置予測の基本であるという認識から作業の経過を報告する。

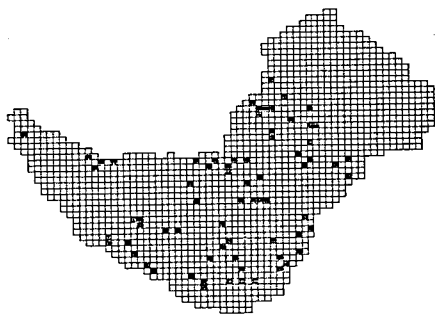
図-3 1982年以前からの崩壊地位置

図-1は水系網と全崩壊地の位置図、図-2はメッシュ上に表現した水系網である。また、図-3、4はそれぞれ新・旧崩壊発生位置をメッシュ図上に示した。旧崩壊は地図上では崩壊地形マークであるが、実際は田上地域特有の露岩地やはげ地が大部分を占める。この分布は流域の源流部を除く地域に散在している。しかし、新崩壊は中流部から源流部に集中しているように見受けられる。この分布の斜面傾斜や集水面積との関係については講演時に述べる。
