11 阿蘇根子岳古恵川流域の山崩れの履歴

○下川悦郎・地頭菌隆（鹿児島大学農学部）

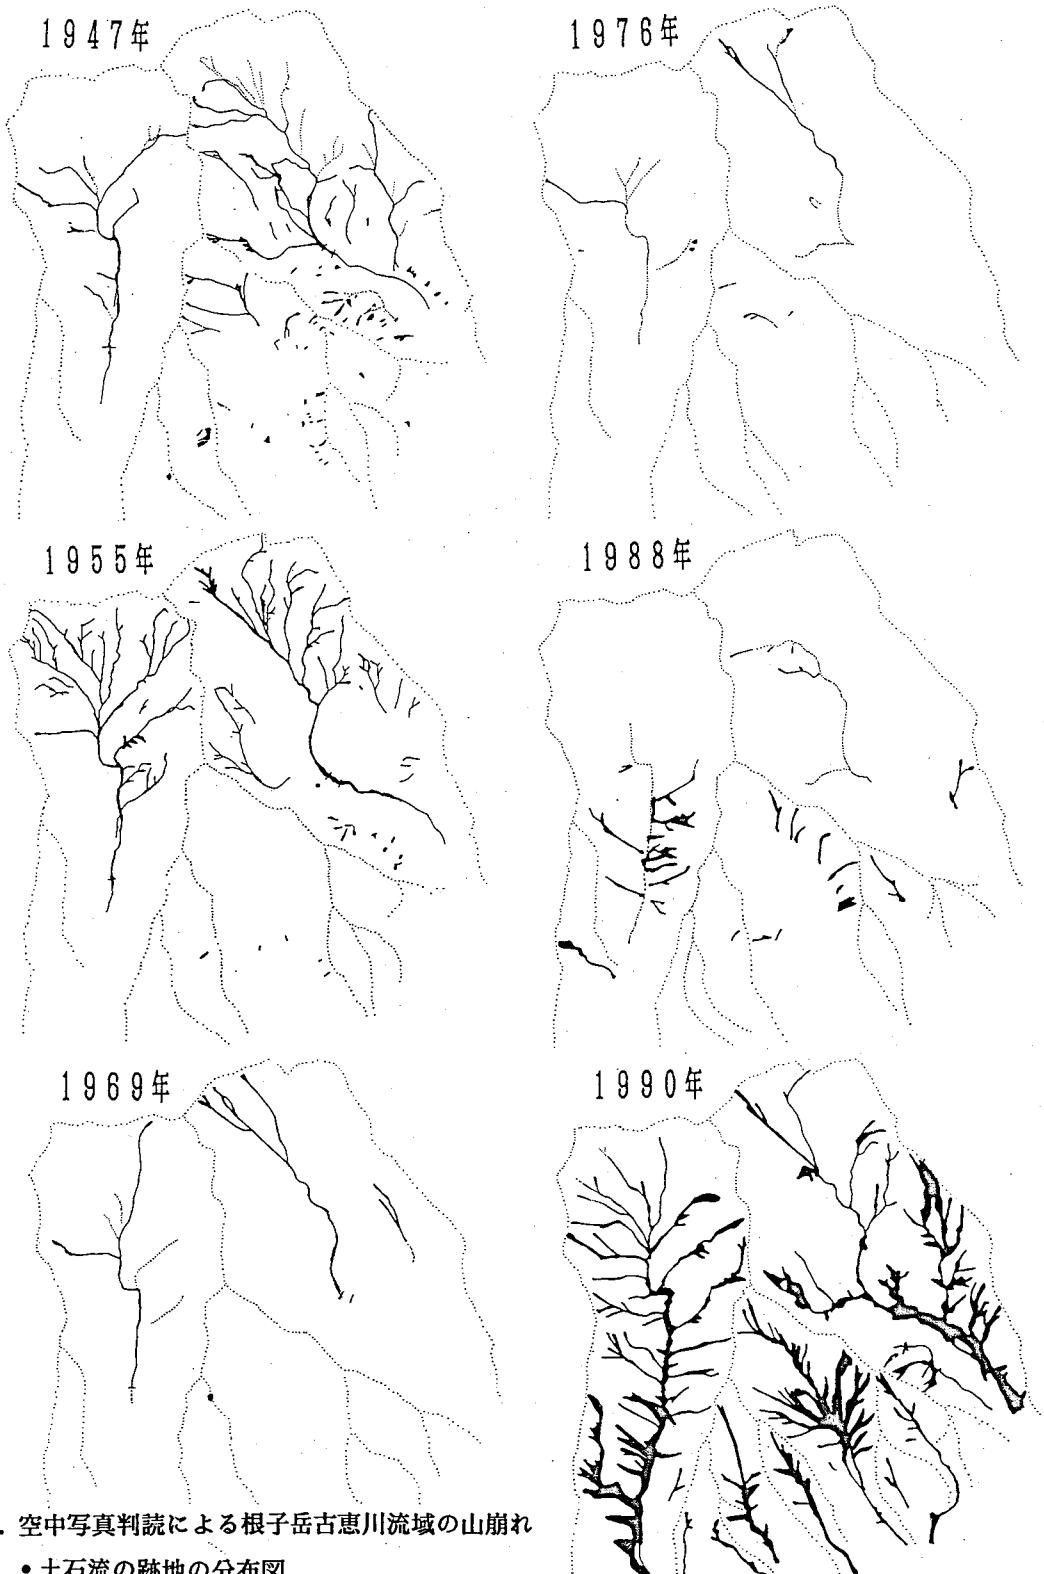
図1は空中写真判読による山崩れ・土石流跡地の判読結果である。1947年撮影空中写真の判読によると、根子岳最奥部から発する2大支溪を中心に多くの山崩れおよび土石流の跡地が分布する。写真撮影前の災害記録や跡地の植生回復状況から判断して、これらの山崩れおよび土石流跡地は1939、1940、1941年の豪雨によって形成されたものと考えられる。

1955年においても根子岳最奥部から発する2大支溪を中心に多数の山崩れおよび土石流の跡地が分布する。この大部分は1953年の豪雨時に形成されたものであるが、一部は1949、1950、1951、1952、1954年の豪雨時にも形成されたものと考えられる。

1969年撮影空中写真の判読によると、山崩れおよび土石流の跡地の数は1947、1955年と比較すると

少ない。1955年と1969年の間には、17年の長い時間の隔たりがある。この間阿蘇地域は1962、1963、1965年に豪雨に見舞われており、これらの豪雨により跡地が形成されたものと考えられる。

1976年撮影空中写真においては、山崩れおよび土石流の跡地は最も少ない。これら1971、1972、1974年の豪雨時に形成されたものと考えられる。

1988年撮影空中写真の判読によると、部分的に多数の山崩れ、土石流の発生が見られる。1982年に阿蘇地方は豪雨に見舞われており、跡地の大部分はこの雨によって形成されたものである。

1990年撮影空中写真の判読によると、多数の山崩れおよび土石流の跡地が分布している。なお1953年の南郷谷における山崩れおよび土石流の跡地の密度もこれと同程度であった。

以上密度に違いはあるものの山崩れ・土石流跡地はいずれの写真にも刻まれている。これらの分布図を重ね合わせると、山崩れの場合大部分の跡地はそれぞれ違った斜面部位で形成され、基本的には相互の重複はない。しかし数箇所でわずか40数年間の間に重複して山崩れ跡地が形成されている。こうした山崩れの履歴をもう少し詳しく検討するために一部の斜面について現地調査を実施した。

図1. 空中写真判読による根子岳古恵川流域の山崩れ
・土石流の跡地の分布図

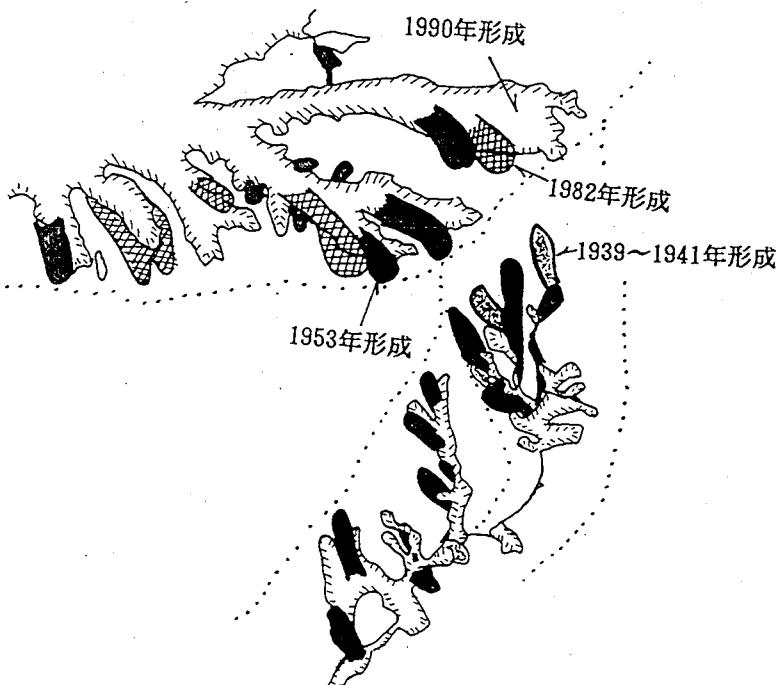
図2は最近の約50年間における山崩れの履歴図である。図中、山崩れ跡地形成年代はそこに侵入した木本植物の年輪を測定して得られたものである。わずか約50年の間ではあるが、新旧の山崩れ跡地が0次谷に多数まとまって形成されている。新しい山崩れ跡地と古い山崩れ跡地の関係は、それらが一部重複しているが基本的には違った斜面部位で形成されている場合と、数箇所の斜面部位で見られるように全く重複している場合の二つがある。前者の場合、より新しい山崩れはより古い山崩れの側部または下部で起きており、前に起きた山崩れが隣接した斜面を不安定化し、次の山崩れの発生を容易にしているようである。後者は火山灰層が幾重にも堆積した斜面や、溶結火砕物・溶岩の風化が進んだ急崖やその下方の崖錐斜面で見られ、最表層の崩壊物質が山崩れによってなくなてもその下層にはまた別の崩壊物質（火山灰層や風化層）が存在する斜面である。渡辺⁴⁾によると阿蘇山の黒色火山灰層は1700年前の噴火によるものと1200年前の噴火によるものの2層が確認されている。

図2. 古恵川流域の一部の斜面における山崩れの履歴図

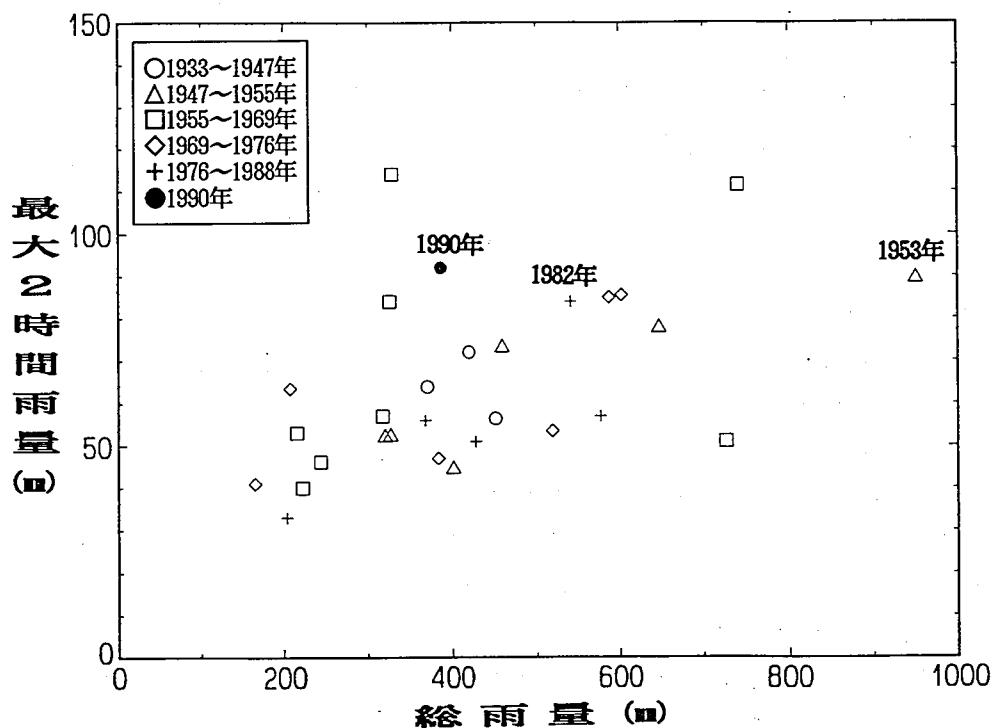
図3は、山崩れ発生時の降雨の最大2時間雨量と総雨量の関係図である。雨量データは阿蘇山測候所で得られたものである。小規模なものでは総雨量 200 mm、最大2時間雨量50 mm程度で山崩れが起こっている。1990年災害のように大規模なものであれば、降雨条件として総雨量400 mm、最大2時間雨量 90 mm程度の雨が必要である。

図3. 山崩れ発生時の降雨の最大2時間雨量と総雨量の関係
