## 56 安曇川支溪促谷土石流の発生状況と対策工計画

滋 賀 県 ○田中 長信 藤田 登  
 応用地質 三宅 清 南部 光広  
 中川 昌浩

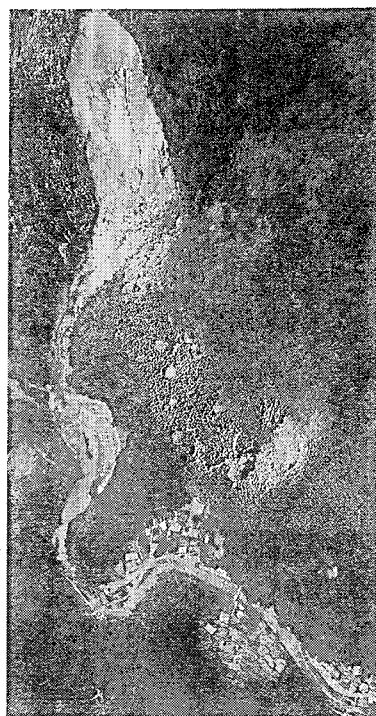
写真-1 崩壊の発生状況

災害の発生状況を写真-1、図-3～6に示す。促谷は流域面積が0.3km<sup>2</sup>の小溪流であり、周辺には中生代～古生代に堆積した丹波層群の粘板岩、チャート、砂岩が分布している。今回の山腹崩壊は促谷の右岸斜面で発生しており、高さ約130m、幅約100m、最大深20mに及んでいる。崩壊土量

は15万 $\text{m}^3$ 程度と推定される。図-3, 6に示すように、崩壊斜面上部のチャートと粘板岩との境界付近からは、常時多量の地下水の湧出が認められる。図-1, 2は台風11号がもたらした雨量図である。県西部と南東部で多く、崩壊が発生した県西部の当地区では、8月18日10時～8月20日8時の間に連続雨量が641mmに達している。最大時間雨量は39mmであり、崩壊は雨が降り止んだ20日10時頃に発生している。崩壊土砂は一部に直径1～3mの岩塊を含んでいるが、主体は砂礫状であり、侵食を受けやすい状況となっている。促谷での堆積土砂の厚さは図-4, 5に示すように、谷中央部では10～15mにも及んでおり、堆積している勾配は $15^{\circ}$ ～ $25^{\circ}$ である。堆積土砂のN値は10前後であり、緩い状態である。堆積土砂の中には流木も含まれているものと思われる。

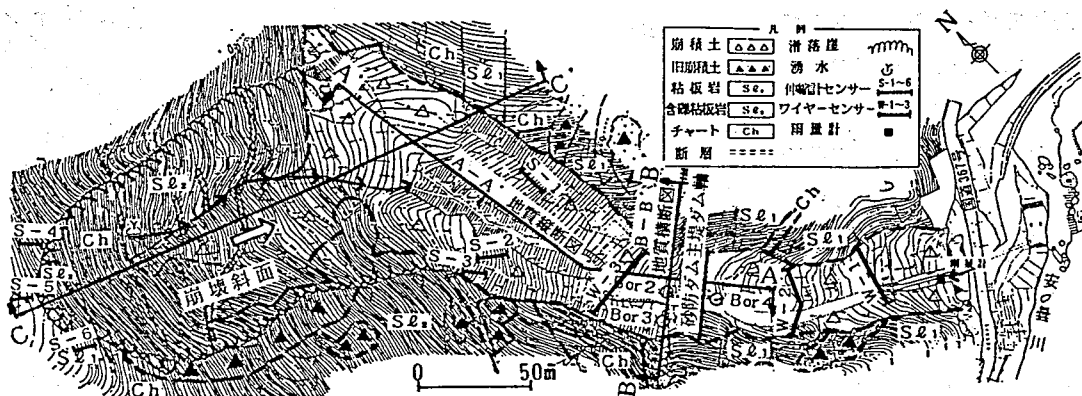
図-3 平面図

促谷には崩壊土が多量に不安定土砂として残っており、これらの動きを監視するため、図-3に示すように6基の伸縮計と3基のワイヤーセンサー並びに雨量計を取り付けた。計器には警報器を取り付け、伸縮計の動きが1時間に3mm以上、ワイヤーセンサーの切断、ならびに時間雨量が20mm以上になった場合には、警報サイレンが鳴ると同時に赤色の警報ランプが点滅して、危険を知らせるようにした。合わせて、当初はガードマンを24時間配置し、危険な場合には国道の通行規制ならびに住民の警戒・避難を行うようにした。崩壊発生より約1ヶ月後の9月29日に、連続雨量で約80mmの降雨があり、この時にS-1～S-3伸縮計で累積変位量が、それぞれ15mm, 95mm, 125mmに達し、警報器が

対策工法としては、短期間で工事を完成させる必要があることから、種々検討した結果、工期、施工性、経済性等より、セグメント鋼矢板セル形式の鋼製砂防ダムを設けることとした。砂防ダムを設ける位置についても種々検討の結果、図-

3, 4に示す位置とした。砂防ダムより下流は連続床固工として、不安定土砂をできるだけ押さえるようにし、基礎が岩着しないフロートタイプのところは鋼製自在枠形式、下流の岩着するところはコンクリート製とした。また、国道 367号線を横断するところは橋梁を復旧することとした。図-7~9に恒久対策工の平面図、縦断面図、正面図を示す。

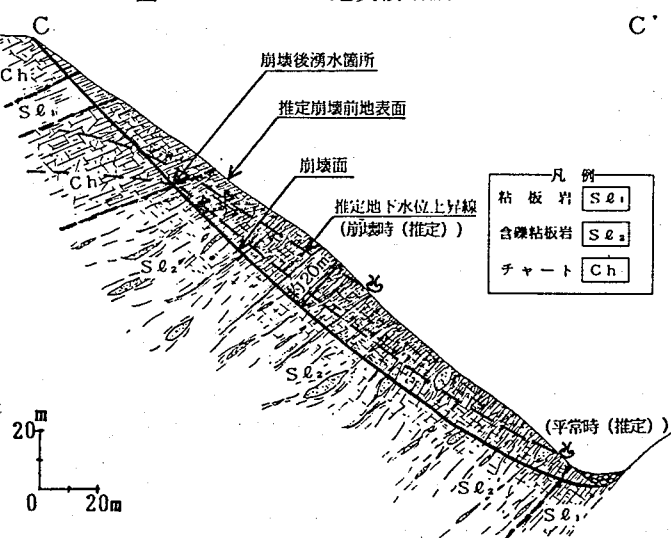
図-6 C-C' 地質横断面

崩壊斜面の推定地質横断面を図-6に示す。崩壊斜面は上部にチャートが、中～下部には礫を含む粘板岩（以下「含礫粘板岩」と称す）が分布している。地層は斜面に対して $20^{\circ} \sim 50^{\circ}$ の差し目となっている。チャートは硬質であるが、風化して割れ目が発達し

ている。含礫粘板岩も層理、片理が発達し、剥離性に富んでおり、表層近くは風化して脆弱化している。ただ、崩壊前の地形図より判読すると、斜面勾配は約 $40^{\circ}$ であり、浅い沢状にはなっていたが、崩壊の形跡などは認められなかった。周辺の斜面も同様な形状を示し、小崩壊の形跡は認められるが、今回発生したような大規模な崩壊の形跡は認められない。崩壊後、チャートと含礫粘板岩との境界付近より、多量の湧水が認められる。このことより、上位のチャートは下位の含礫粘板岩に比べると、割れ目が発達して透水性がよいものと思われるが、崩壊前の斜面には含礫粘板岩の風化帯が存在しており、図-6に示すように現在見られる湧水は、この風化帯中を浸透したり、一部は地表面に流出していたものと思われる。このような状況下で、わずか2日間で連続雨量が641mmと異常な降雨があり、それによって浸透水が短時間のうちに大量に供給され、斜面内の間げき水圧が異常に大きくなったことが、今回の大崩壊の主因になっているものと推察される。
