## 9 砂防ダム下流洗掘とその復旧対策工法について

秋田県土木部砂防課

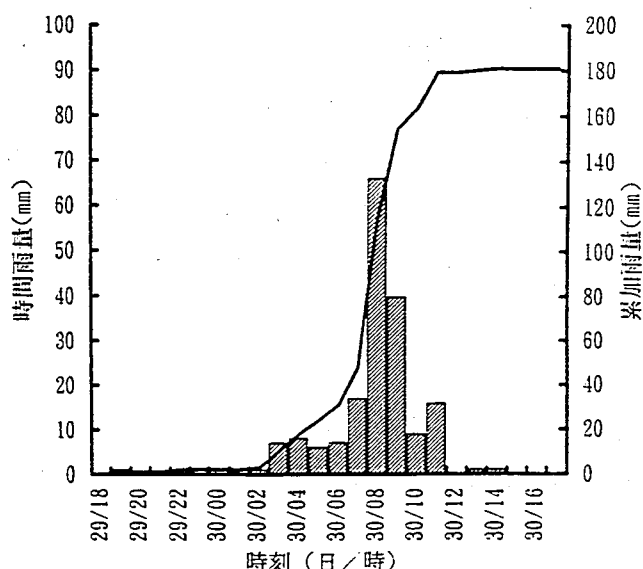
図-2 洪水時の降雨記録（秣岳）

平成6年9月30日、北上してきた台風26号は、未明から秋田県全域に、強風とともに強い雨をもたらした。特に県南東部成瀬川流域の秣岳には、最大時間雨量が66mm、24時間雨量が181mmにも達した。時間雨量のピークは朝7時～8時にかけて観測され、この時間帯に降った雨が日雨量の20～35%を占めている。また、日雨量が100mm以上降った範囲が成瀬川流域に限られていることなどから、この地区に集中的な豪雨がかったものと予想される。

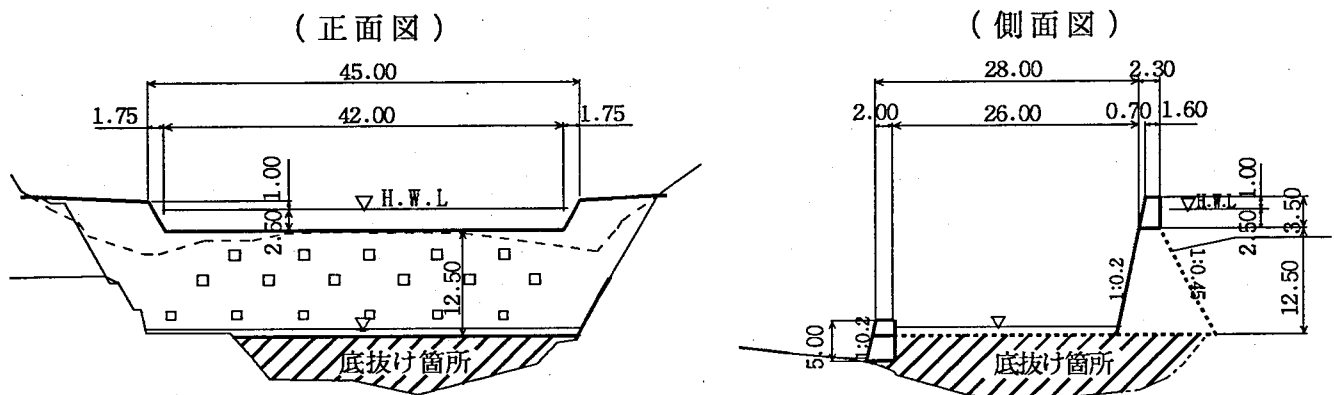
図－3 被災状況図

・被災状況：主ダム・副ダム間の水叩きは全体の約85%が破壊、流出し、主副間で最も洗掘された箇所は、10.0mにも達している。

・原因：過去の被災状況からも、当ダムは完成後初期の段階から融雪出水や集中豪雨による洪水の影響で被害を受け、災害復旧工事を行っている。水叩き工の破損要因として、以下のことが考えられる。

①現状での重複高は2 m程度、水叩き厚は1.0m程度で昭和26年当時のダムとしては妥当であったと推察されるが、現行の砂防ダムの設計基準からみると、経験的にも主ダム高さの1/3～1/4程度の重複高が必要であり、当ダムに適用すれば4～3 m程度の重複高が必要となる。また、ウォータークッション効果が機能していたとしても、水叩き厚は1.5m程度の厚さが必要であり、現行の基準に照らすと水叩き厚さの不足は否めない。

②上記の他に、ダム基礎地盤が透水性の高い砂礫地盤であったため、浸透圧による影響で水叩き底面と基礎地盤の間にパイピングが生じ、水叩き工が沈下したこと、または、揚圧力が作用したことにより、クラックが発生し、水叩き工が浮き上がった状態となったと推測される。さらに、洪水時の落水水により、水叩き工が破損し、下流に流出したものと考えられる。

・被災状況：主ダムでは右岸側一部を除きダム底面から深さ最大6.5m、奥行き最大7.5m、巾40.0mの範囲で放射状に洗掘されているのを水中確認している。また、副ダムは中央部が巾25.0mにわたって洗掘され、数箇所底抜けしている。

・原因：水叩き工破損後、落水水による局所洗掘が徐々に放射状に拡大するとともに、落水水の巻き上げによりダム基礎底面部の土砂が洗掘され上下流へと拡大しているものと推定される。
