## 17 竜ヶ水北沢の砂防ダムの崩壊と流失について

南九州大学 高谷精二

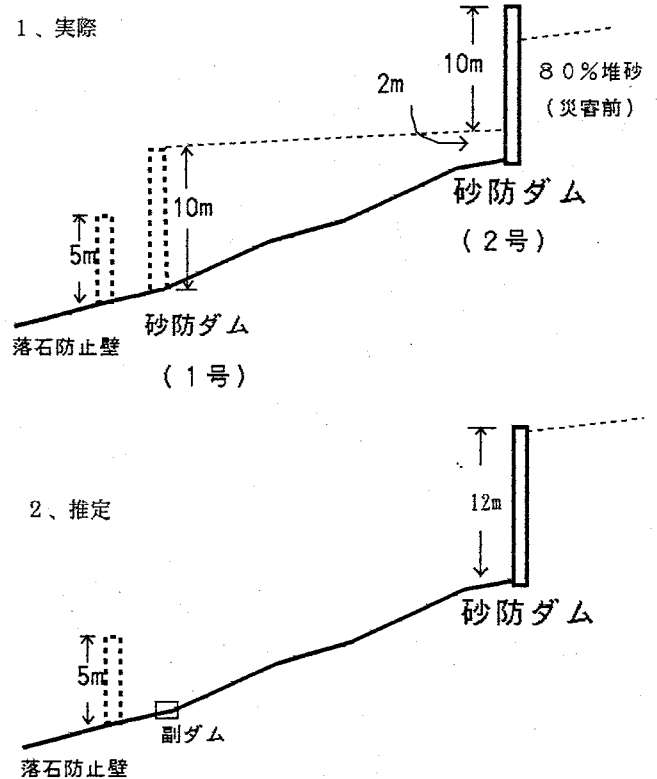
図-2 竜ヶ水北沢の砂防ダムの配置

竜ヶ水北沢には砂防ダムは二基あり、1号ダム（下流側）は昭和55年、2号ダム（上流側）は58年につくられた（図-2）。1号ダムの高さは水通しまでが8m、袖天端までが10mであった。2号ダムは水通しまでが10m袖部天端高が12.8mである（表-1）。1号ダムと2号ダムの間隔は約18mである。流失した1号ダムの堤体の半分は、約118m流され停車中の電車とJR線路を越え国道山側の民家のある場所に停止した。

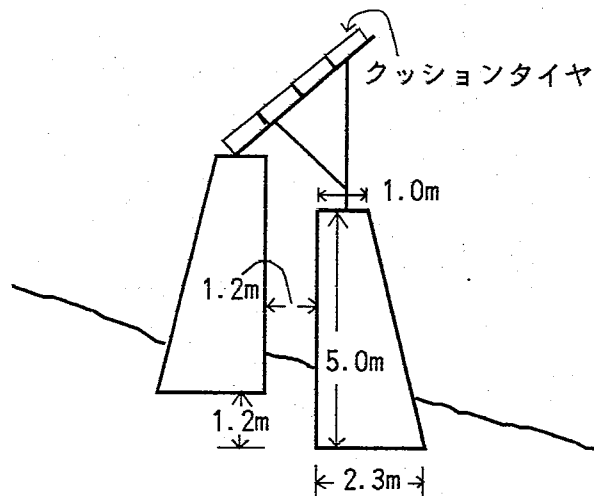
落石防止壁は左岸からの崩壊（幅10m、高さ30m）を防止するためにつくられたものである。構造は段差をつけた二列の擁壁（高さ5m）の上に、鉄骨によるラムダ工が施工され、クッションのため古タイヤがとりつけられていた（図-3、4）。長さは25mあったが、その内の10m（推定）が流失した。流失したラムダ工（鉄骨）は2ヶ所に残され、報道写真、TV映像によれば元の位置より各々100m、130m流されている（表-2）。

落石防止壁と上部のラムダ工

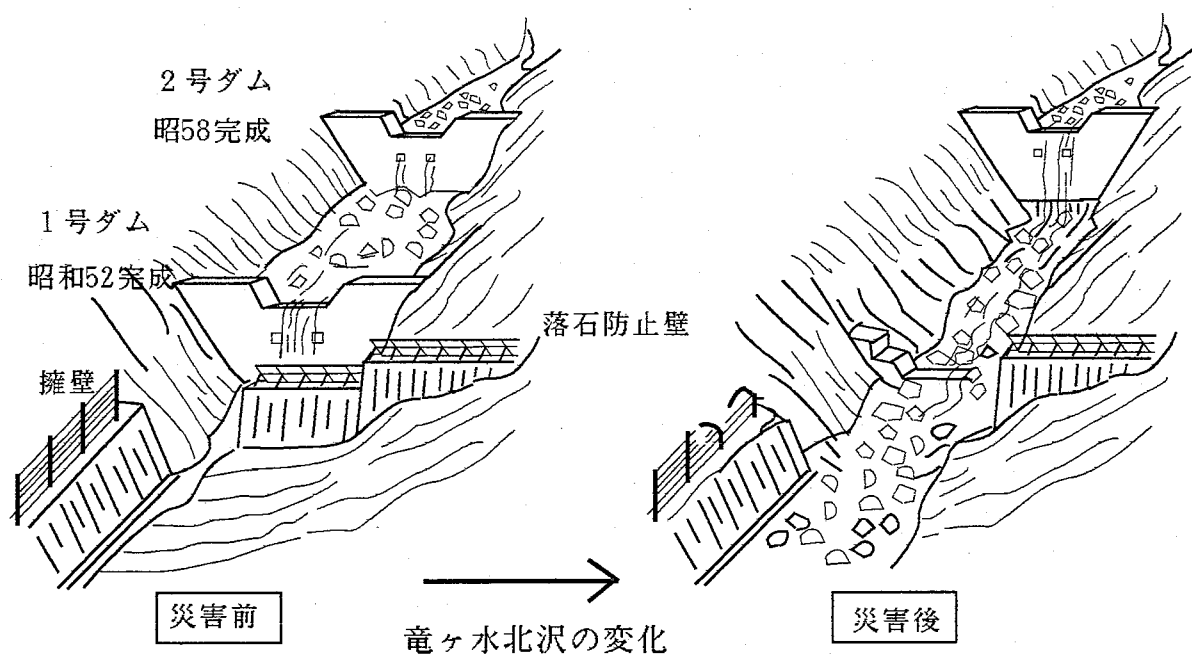
図-3 竜ヶ水北沢の変化

流失した1号ダムは満砂していたため、2号ダム（高さ10m）より流下した土石流は、1号ダムの天端より約2mの高さまで溢れた。この結果土石流は右岸側の袖基礎となっている安山岩と左岸側の崖錐堆積物を侵食し、右岸側では表土を剥ぎ取る程度であったが、左岸側は崖錐堆積物のため、容易に侵食され、堤体の転倒、流失に至ったものと推定できる。このように土石流が水通し部を通過せず袖部に回り込む現象は、今回は破壊を免れた2号ダムの左岸袖部においてみられ、表土がはぎ取られ、袖部の根入れ部が露出している。したがって、2号ダムでも土石流のオーバーフローが継続すれば、転倒の可能性があったといえる。

ダムの地盤は右岸側は亀裂の発達した風化安山岩で、岩石ハンマーの打撃で容易に壊れるもので、岩盤としての強度はあまりなかったものといえる。さらにこの安山岩には約7%の吸水性が認められた<sup>3)</sup>。災害後ダム堤体のコンクリートは、崖錐を基盤とする左岸側は全て無くなったが、右岸側の河床部分では一部残った。
