## 39 流路工における魚道の実態調査

(財)建設技術研究所 ○小田 晃・阿部彦七・本間久枝  
 京都大学農学部 水山高久 京都大学大学院 佐藤一朗  
 建設省湯沢砂防工事事務所 佐藤 義晴

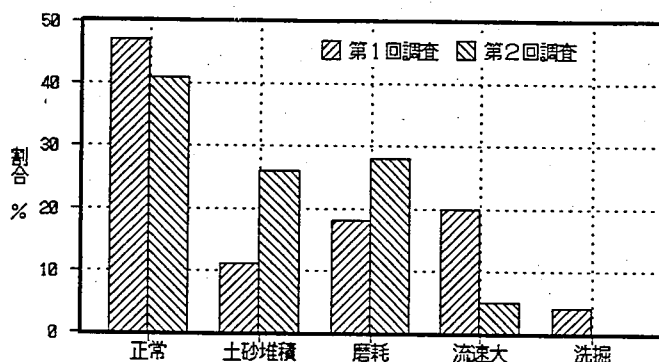
図-1 魚道状況

**3. 調査結果：**図-1は魚道状況を比較したものである。横軸は魚道状況であり5項目に分類した。縦軸は調査魚道基数に対する、該当する魚道状況の割合である。この図から、第2回調査では魚道中の土砂堆積と隔壁の磨耗の割合が増加し、魚道機能が正常と考えられる割合は低下していることが示された。なお、土砂堆積とは魚道内に礫（径が50cm程度以上）が点在している場合とし、隔壁磨耗とは磨耗部での水深が切欠き部の水深とほとんど差がない場合とした。

このことから3年程度の経過時間では魚道機能そのものが完全に損なわれることはないが、磨耗や土

砂堆積による機能の低下は進行しているものと考えられる。

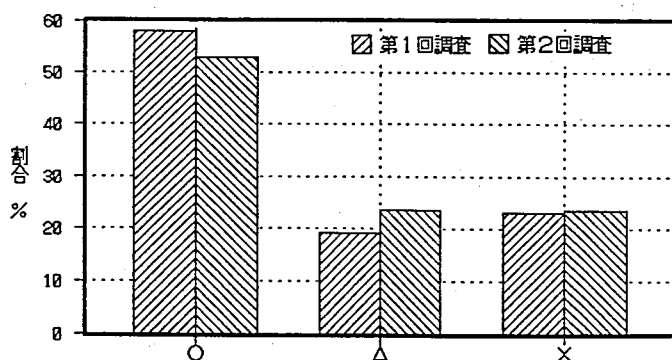
図-2 魚道機能の評価

図-2は魚道機能を調査結果から評価したものである。横軸は魚道機能の評価であり、評価の段階は3段階とした。縦軸は魚道評価の割合である。評価の基準は魚道状況が正常の場合を含めて魚道機能が良好であると思われるものは○、魚道機能がほとんど期待できないものは×とし、その中間的な場合を△とした。この図から、第1回調査から約3年後の第2回調査では評価△の魚道が増加し、評価×はほとんど変化していないことが示された。

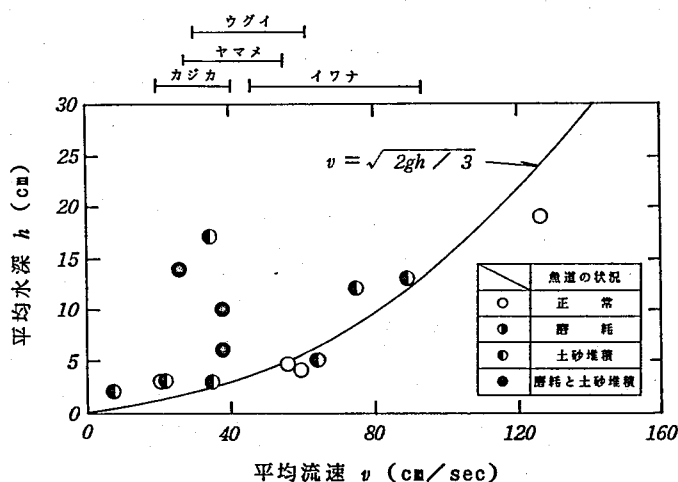
図-3 流速と水深の関係(切欠き部のみ流下)

図-3に①の場合の流速と水深の関係を示す。横軸は平均流速、縦軸は平均水深である。なお、横軸には表-2に示す魚の巡航速度も示してある。また、図中には  $V = \sqrt{2gh/3}$  で表される落下流状態での階段式魚道的水深と流速の関係<sup>3)</sup>も比較のため示した。この図より、●印で示される磨耗と土砂堆積がともに著しい魚道は、水深が大きくなっていることが示されている。また、魚の遊泳能力から見ると、巡航速度ではイワナはほぼ全流域の魚道を通過でき、突進速度では4種類の魚の速度は100cm/sec以上となることから、流速だけから見れば魚はほとんどの魚道を通過できると考えられる。

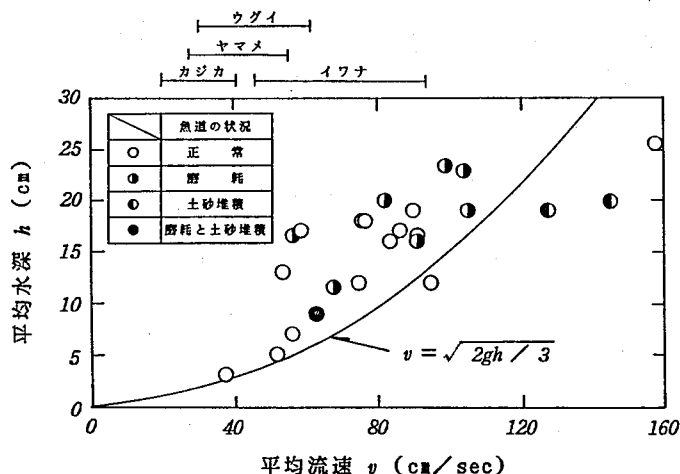
図-4 流速と水深の関係(全断面流下)

図-4に②の場合の流速と水深の関係を示す。横軸は切欠き部での平均流速であり、縦軸は切欠き部での平均水深である。また、図中の曲線は図-3と同じである。この図より、磨耗が著しい魚道は水深が大きめとなっていることが示されている。魚の遊泳については①の場合と同様の結果となっている。

**4. まとめ：**以上の結果をまとめると、魚道機能の低下の原因は魚道内の土砂堆積と隔壁の磨耗が主であることが確認された。魚の遊泳の可能性については、流速のみから見れば、突進速度を考えて4種類の魚が流路工の上流まで遊泳可能であることが予想される。しかし、土砂堆積や隔壁磨耗の著しい魚道において魚の遡上が阻害される場合も考えられるため、魚道の維持・管理を継続して行う必要があると思われる。
