75 兵庫県南部地震による山地崩壊の概要

林野庁森林総合研究所 ○落合博貴・北原 曜・三森利昭

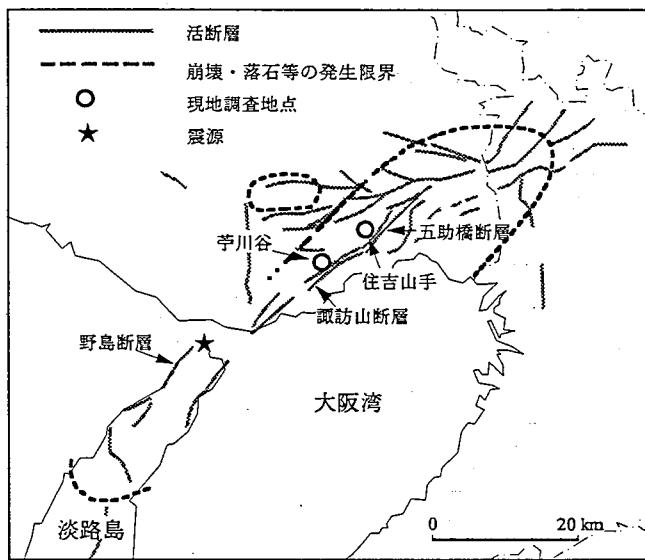
図-1 崩壊・落石と活断層の分布

1995年1月17日5時46分、淡路島北部を震源とするマグニチュード7.2（気象庁発表）の地震により兵庫県の南部に200箇所を越す斜面崩壊・地すべりが発生した。崩壊・地すべりは津名郡一宮町を南西端とし、神戸市西宮市を経て宝塚市を東北端とするほぼ長さ50km幅20kmにおよぶ帯状の地域に分布していた（図-1）。この分布は今回活動したとされる野島断層から北東に延び有馬高槻構造線にいたる断層系の分布とほぼ一致している。震央から

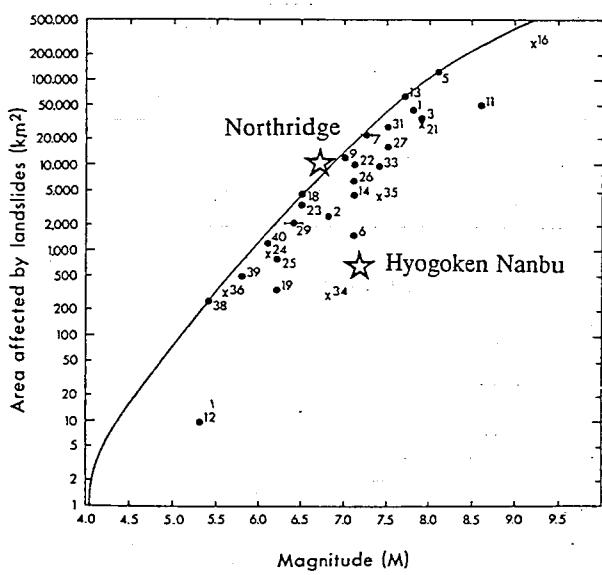
図-2 地震のマグニチュードと土砂災害の
発生限界 (Keefer⁶) の図に加筆)

の崩壊地点までの距離の最大は約40kmで、Keeferによる過去の地震による崩壊・地すべりの解析結果⁵⁾と比較すると、非常に狭い範囲に分布していた(図-2)。また、発生箇所数も少ない傾向が見られる。これは、今回の地震の深度が10~20kmと浅かったこと、および冬期間で地震時の地下水分が乾燥状態にあったためと考えられる。土砂災害の種類は基岩上の表層土の崩壊と落石が主体で、地下水の影響が考えられるいわゆる流動すべりは西宮市に2箇所と少なかった。今回、表層崩壊と落石の代表的な事例につき概況を調査したので報告する。

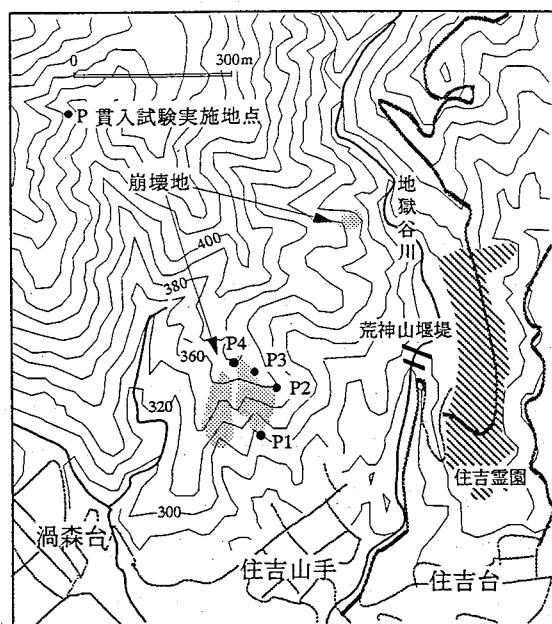
図-3 住吉山手地区の概況と崩壊地

五助橋断層の北側に位置する神戸市東灘区住吉山手において、隣り合った2箇所の2箇所の沢状斜面で表層崩壊が発生した（図-3）。崩壊面積はそれぞれ約0.5haであった。この地域の地質は、六甲山の主な地質である六甲花崗岩と呼ばれる白亜紀後期から古第三紀の黒雲母花崗岩でありしている。崩壊したのは表層に堆積したいわゆるマサと呼ばれる風化花崗岩で根系を含む数十cmの厚さの層であった。表層の厚さを斜面調査用簡易貫入試験機で測定した結果、Nc値50の深さは斜面の下部で約50cm、斜面上の尾根で約150cmであり尾根部で深い傾向を示した（図-4）。崩壊

はやせ尾根の頂上直下の約40度の部分から発生し、地表の植生を巻き込んで谷底の緩傾斜部に堆積した。崩壊土砂量は合わせて2000m³から3000m³の範囲と考えられる。

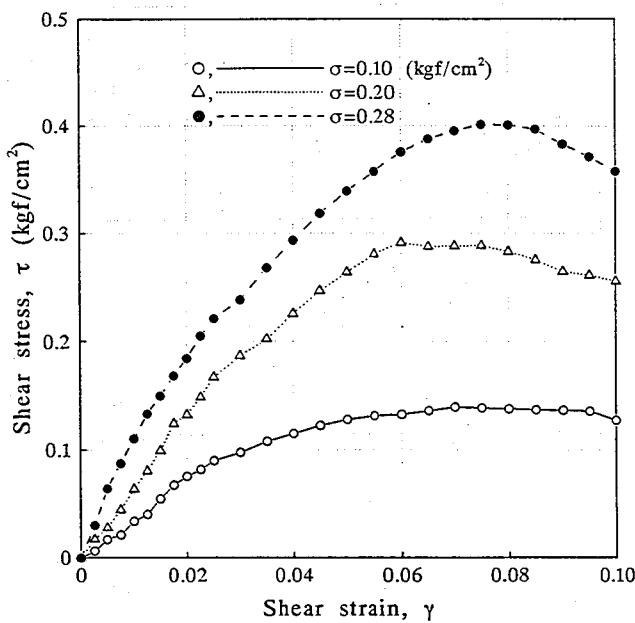
図-5 せん断ひずみ γ とせん断応力 τ

1mm/minの定圧力せん断を行った。3回の試験について、せん断ひずみ γ とせん断応力 τ との関係を図-5に示す。それぞれのせん断応力の最大値と上載荷重 σ の関係を図-6に示す。その結果、粘着力はほぼ0で内部摩擦角は約54度であった。この値は丸井が六甲山系宇治川流域で行った現場一面せん断試験の20~30cm深の値と同様であり、このような大きな値を示す原因として根系の影響が指摘されている⁶⁾。今回は、せん断試験の回数が少なくさらに試験を行う予定である。また、他の場所についても強度定数を求め検討する必要がある。

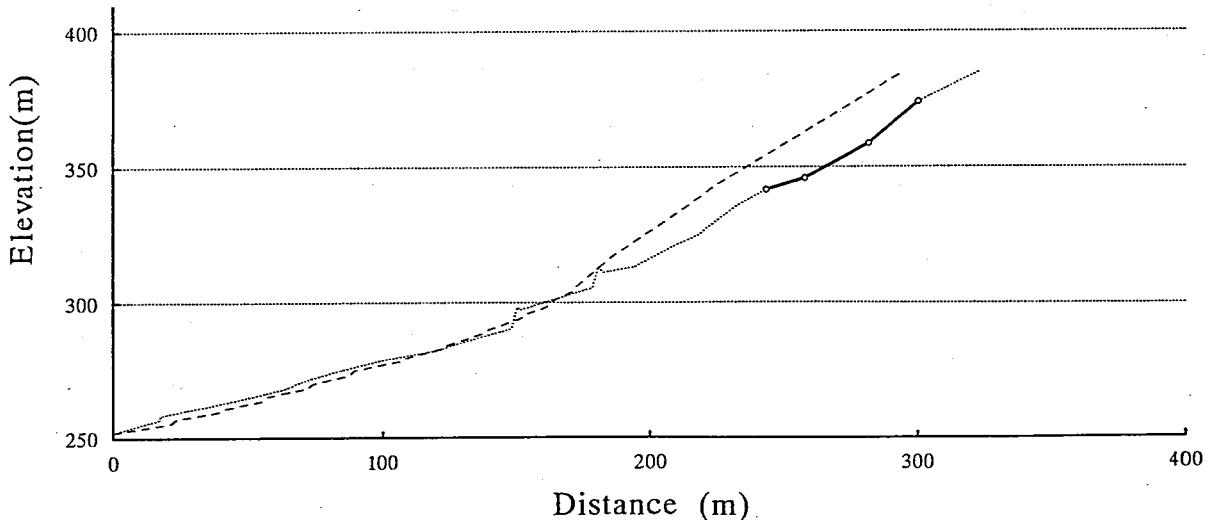
図-7 崩壊地の縦断測量の結果と斜面安定解析位置

行った。兵庫県六甲治山事務所が崩壊発生後に
行った2カ所の沢の縦断測量の結果から崩壊位置
を推定した(図-7)。土層の厚さの違いの影響
を評価するため、40cm、60cm、80cmの3種類の土
層厚についてそれぞれ解析を行った。安定解析手
法はスペンサー法を用い、地震力として水平方向
の加速度 α_{\max} を導入した。解析の結果を図-8に
示す。それによれば、水平方向の加速度 α_{\max} が0
の時、安定係数は約2.7で α_{\max} が500galの安定係数
はほぼ1.0となり崩壊が発生すると考えられる。ま
た、土層の厚さは安定解析の結果にほとんど影響
していない。この結果は、ただ1カ所の崩壊につ
いての結果であり、今後ほかの斜面についても同
様の解析を行い、今回の地震により発生した斜面
崩壊の発生機構について検討を加える予定であ
る。
