鳥取大学地域共同研究センター 宮本邦明

鳥取大学地域共同研究センター ○飯塚史教

## 1. はじめに

今回、大の沢の現地踏査の機会が得られたので、急速に進んだ侵食の状況について紹介するとともに、斜面侵食に影響を与えた要因について若干の考察を行ったので報告する。

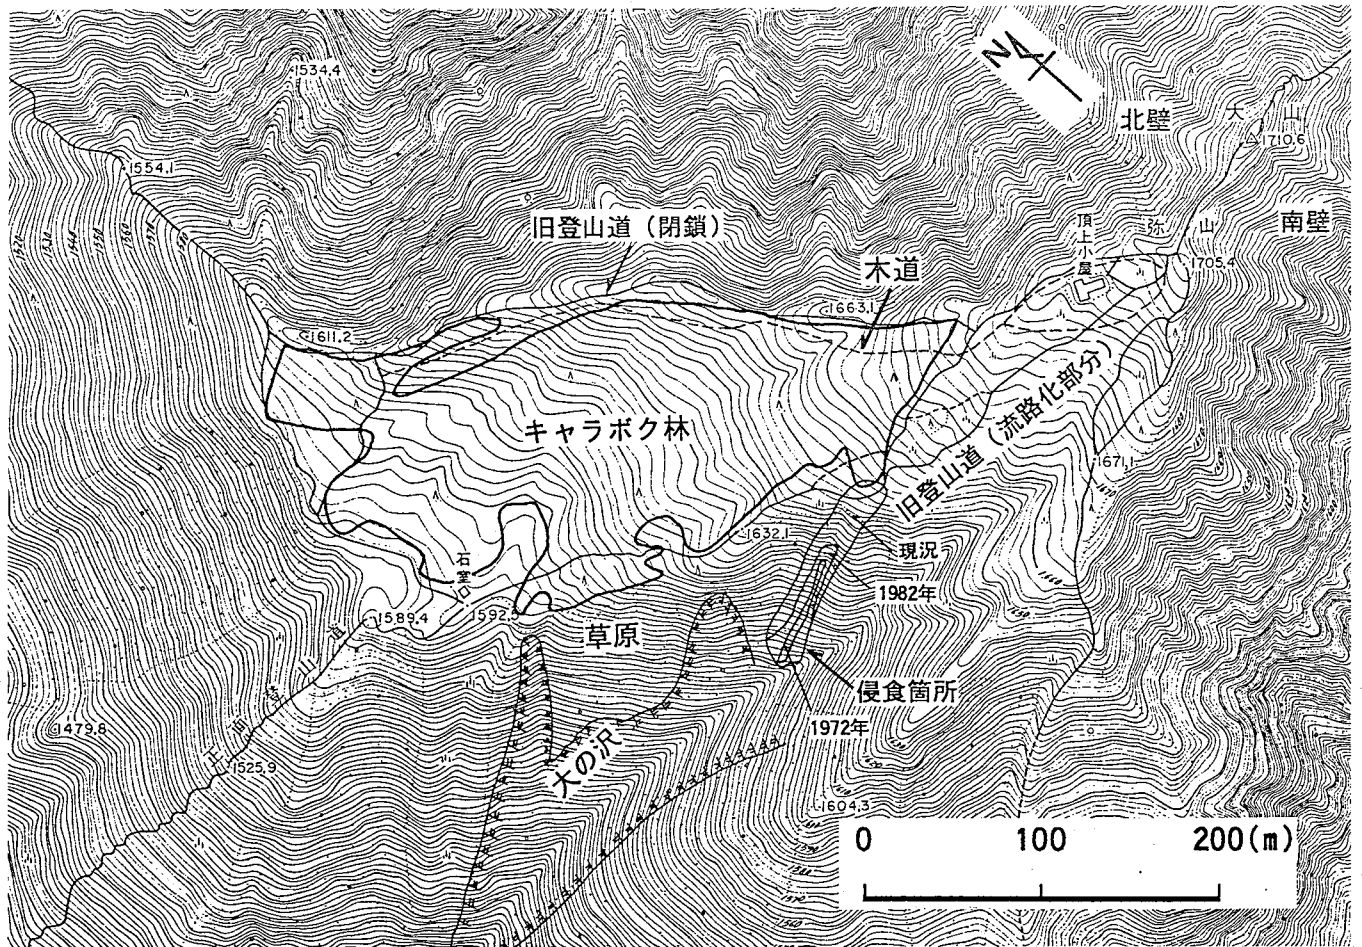
図-2 大山山頂部および周辺の位置図

大山山頂部および周辺の状況を図-2に示す。山頂部のキャラボクが自生する緩斜面には、キャラボク林を取り囲むように登山道が取り付けられている。緩斜面の南側、大の沢の斜面は、イネ科のヒゲノガリヤスが自生する草原となっている。この大の沢のヒゲノガリヤスが自生する斜面の下方、標高1,450~1,600m付近は広範囲にわたって裸地化しており、その様子はすでに1972年の航空写真でも確認できる。今回対象としている侵食斜面は、裸地斜面の上流部、標高1,580~1,650mの大の沢源頭部右側岸の不明瞭な谷地形をなす場所である。

山陰地区国立公園・野生生物事務所の調査によると、この大の沢源頭部の斜面侵食は1970年代から徐々に進行し（1972、82年撮影の航空写真より判読）、1989年8月24~27日の豪雨（累加雨量344mm、最大1時間雨量51mm。気象庁大山観測所、標高875mでの値）によって一気に拡大した<sup>1)</sup>。侵食は現在も進行しており、1994年10月の現地踏査時の状況と1992年撮影の航空写真を比較すると、侵食面は上方の緩斜面方向

登山道はこのような斜面に取り付けられている。現在の登山道は、そのほとんどが木道である。木道整備以前のかつての登山道は図-2の実線で示すように、キャラボク林を周回するルートと、それに接続する頂上小屋を周回するルートからなっていた。キャラボク林を周回する旧登山道の北側を巡る部分は、北壁の崩壊が稜線部まで進行してきたために消失した。頂上小屋を周回する旧登山道の頂上小屋から山頂部緩斜面の南側に続くルートは、溝状にえぐれて流路化している。

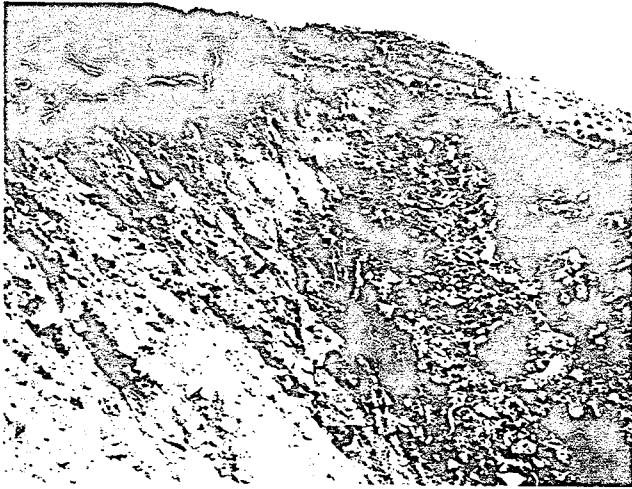
写真-1 大の沢侵食斜面（植生の被害）

大の沢源頭部の斜面侵食の進行に伴い、植生に対する被害は大の沢側岸斜面に自生するヒゲノガリヤスだけでなく、山頂部緩斜面のキャラボク林にまで及び始めている。写真-1, 2に、大の沢侵食斜面上端部の露頭を示す。写真-1の右側部分には、ヒゲノガリヤスが自生している斜面の表層土が侵食・崩壊により失われ、ヒゲノガリヤスが垂れ下がっている様子が見て取れる。また、その一部は自重に耐えきれず、ちぎれるように崩落している。同じ写真-1の左上部には、侵食の影響が山頂部緩斜面のキャラボク林にまで及び始めている様子が見られる。侵食面にかかるキャラボクの根は露出し、一部枯死しているようで、すでに崩落したキャラボクもあるのを見ることができる。一方写真-2からは、必ずしも明瞭ではないが侵食斜面の地質構造を推察することができる。斜面の表層部は1～1.5m程度の厚さで細砂～シルト程度の細粒分からなるルーズな堆積層があり、その下部層は主としてデイサイトからなる風化の進んだ非常にもろい岩盤となっている。このような地質構造は、山頂部周辺に広く分布している<sup>2)</sup>。

今回報告した大の沢源頭部の場合は、多数の登山者の利用による登山道の流路化という人為的な原因による環境の変化が斜面の侵食の発生、急速な拡大を起こし、長年安定を保っていた山頂部の植生に被害を生じ始めさせているという事例として捉えることができるであろう。山頂部緩斜面の自然保護、すなわちこれらの被害を軽減しようとするれば、流域の変更が斜面侵食の急速な進行に対して大きな影響を与えたであろうこと、今後は凍結融解が斜面侵食の主な要因になるであろうと想定されることから、変更された流域を元に戻す、侵食面の凍結を防ぐといった方法が最も効果的な方法として挙げられるであろう。

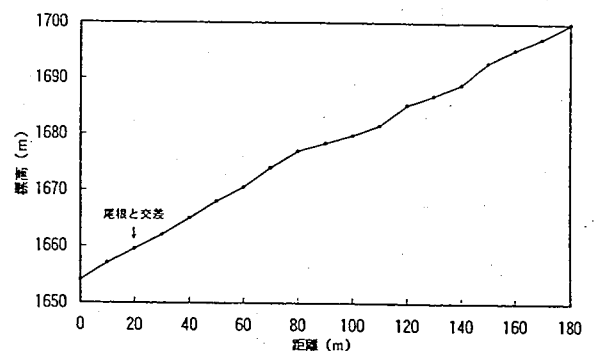
図-3 旧登山道縦断面図

山頂付近の環境の最も大きな変化は、登山者の急激な増加であろう。特に頂上小屋から山頂部緩斜面の南側に続く旧登山道は、多くの登山者の利用によって溝状にえぐれ流路化した。流路化した旧登山道を縦断的に追っていくと、図-3に示すように尾根をまたいで隣の流域に接続していることがわかる。これによって、山頂部の流域構造に変化が生じた。図-4は、現在の山頂部の流域の位置関係を示したものである。大の沢源頭部の侵食斜面に対する流域は、元来は流域1および2（流域面積1,800m<sup>2</sup>）のみであった。ところが流路化した旧登山道が接続したために、流域3（流域面積3,750m<sup>2</sup>）が新たに加わってもとの約3倍の流域面積を有することになった。流域面積が3倍に増加したことによって、流域の変更以前に比べ約3倍の表流水が大の沢源頭部の侵食斜面に流入することになった。この表流水流量を流域変更前の流域面積に対する降雨規模で評価すると、当然約3倍の降雨強度に相当することになる。

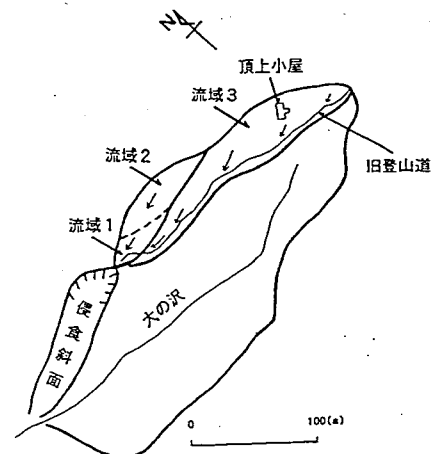
図-4 山頂部流域の関係

さらに、旧登山道の流路化により、この流域の洪水到達時間が短くなっていることは想像に難くなく、同一の確率降雨に対する有効降雨強度は更に大きくなっていることが推察される。すなわちこの流域の変更が、かつて経験したことのないほどの表流水流量に結びつき、大の沢源頭部の斜面侵食の急速な進行に対して大きな影響を与えたであろうと推定することができる。
