北海道旭川土木現業所 ○ 南里 智之 大谷 栄 樽林 基弘

## 1.はじめに

十勝岳に源を発する富良野川では、1926年(大正15年)5月24日の噴火に伴い泥流が発生し、下流の上富良野町では137人の犠牲者がいる大災害となった。

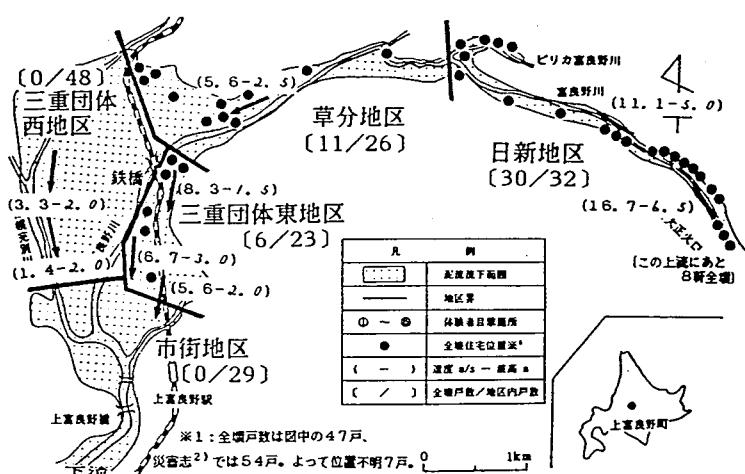
図-2 聞き取りによる泥流の区間速度・波高と全壊住宅

前報<sup>1)</sup>で12人(図-1中の①～⑫)、今回新たに市街地付近で3人(同⑬～⑯)の聞き取り調査を行った。図-2にこれら15人の聞き取り調査から得た大正泥流の区間速度・波高と全壊住宅位置を示す。速度(8地点)は、二つの方法で求めた。一つは、体験者が最初に目撃した泥流目撃箇所と後に見た位置及びその間にとった行動から経過した時間を推測して求める方法(6地点)で、もう一つは、泥流流下方向に速度を変えて何回か車を走らせ、泥流目撃箇所から見てもらい体験記憶と照合させる方法(2地点)である。速度と波高は日新地区で最も大きく、速度は10m/s以上で波高は5m以上となった。泥流は草分地区から出るときに鉄橋を境に三重団体西地区と東地区に分流した<sup>1)</sup>が、流下範囲の広い西地区では速度が1.4～3.3m/s、波高は2mで、日新地区と比べてかなり小さな値であった。草分地区と三重団体東

地区は似た値を示し、日新と西地区のほぼ中間の値を示した。また、日新地区では流下範囲内の住宅のうち9割以上が、草分・東地区で3~4割程度が全壊し、西地区・市街地区では住宅は破壊されなかったことが判明した。なお、当時の住宅は聞き取り調査や当時の写真によると、板、土、藁の壁に板、藁の屋根で、基礎は東石を使用していた。

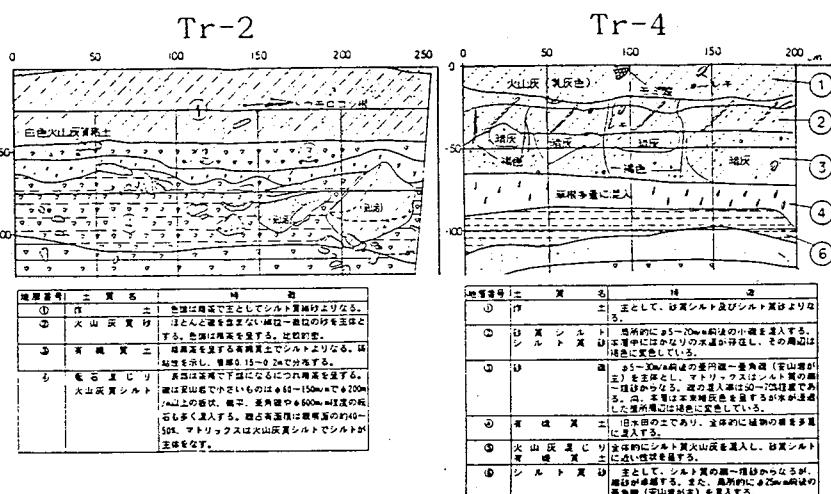
図-3 トレンチ掘削断面図（トレンチ2、4）

掘削箇所の土地所有者への聞き取り（大正泥流発生以前の土地利用状況、大正泥流流下後の状況、その後現在までの客土の方法・回数など）と実際の断面との比較から大正泥流堆積物を判別した。図一3のうちトレント2では大正泥流堆積層は④である。これは、聞き取りで泥流後は石原であったという証言と被災直後に付近の山の土で客土（③）したこと、また、その後は戦後になって大型機械が出回るようになってから厚めに何回か客土（②、①）したことから判断した。トレント4では、大正泥流堆積層は②、③である。これは、④が聞き取りとシルト質で細かい根を多量に含んでいることから泥流発生前の水田土壤と判断し、その上の層（①の作土を除く）が大正泥流堆積物であると考えたためで、また、②と③に明確な層区分はみられなかった。

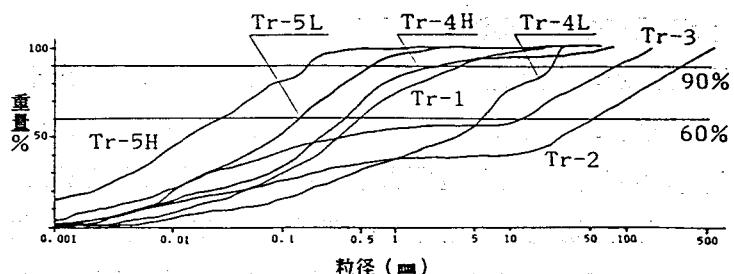
図-4 大正泥流堆積物の粒径加積曲線

粒径加積曲線を求めた(図-4)。トレチ1、2、3では、堆積物の上部と下部で粒径分布に変化がなかったが、トレチ4、5の泥流堆積物は下層にいくほど粒径が大きかったため、上部と下部に分けて粒径を求めた。トレチ1を除くと、上流のトレチほど60%粒径、90%粒径ともに大きく、また、トレチ4、5については上部より下部の方が大きかった。トレチ1は、大礫(径1~2m)があったとの証言があり、また、現在も畠の際に大礫がみられるものの、その直上流で洗掘の証言があるなど、泥流の流下状況が一様ではなかったためか、他のトレチとは異なった傾向を示したものと思われるが、今後、追加調査が必要と考えられる。

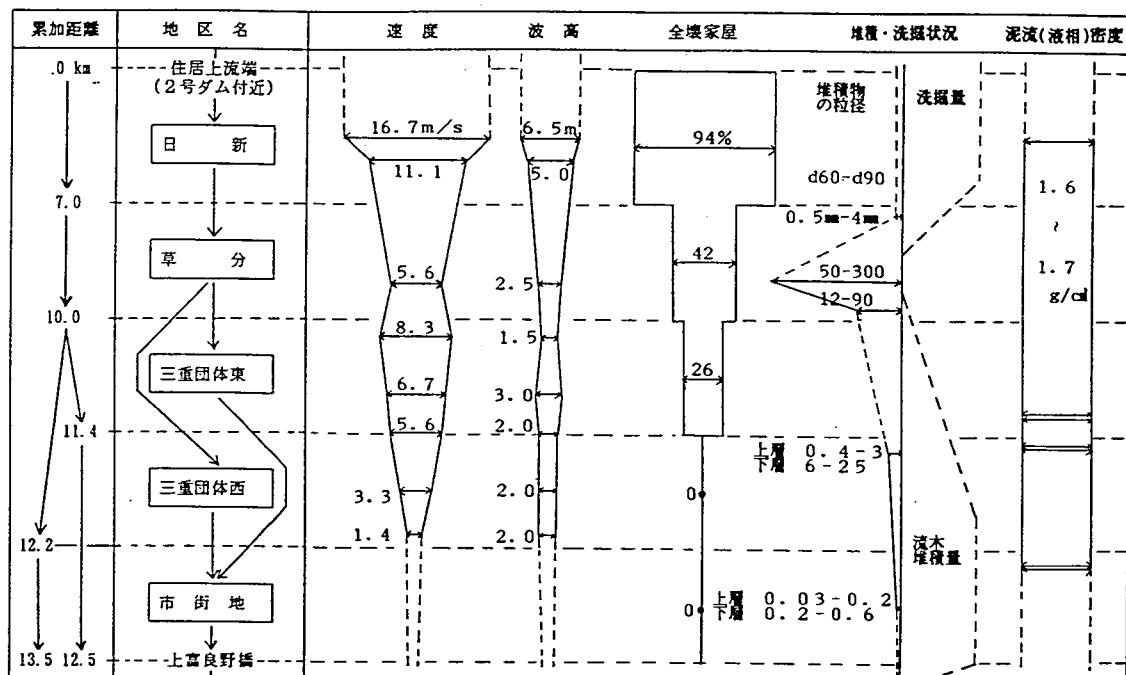
図-5 大正泥流の地区別流下状況

調査結果から、大正泥流の地区別流下状況を推定した（図一5）。日新地区では、速度・波高とも最も大きく、家屋のほとんどが全壊し、特に洗掘が見られた。草分地区では、洗掘が見られなくなり、速度、波高、全壊家屋%は日新地区より小さく、粒径はd90で300mmと下流の地区より大きい値を示した。大正泥流は、草分地区から出るときに、三重団体東地区と西地区に分流するが、東地区ではほぼ草分地区と同様の流下状況を示すものの、全壊家屋%が減少した。西地区では、草分・東地区に比べ速度が小さく、全壊家屋もなく、堆積物の粒径も極端に小さくなり、流木の堆積が目立つようになった。市街地では、三重団体西地区より更に速度が小さくなり、堆積物の粒径も小さく、流木堆積量が増加したものと推定される。また、泥流の液相部分の密度は高濃度で一定であったものと推定される。
