京都大学農学部 ○中島 皇  
復建調査設計 k k 低引洋隆

## 1. はじめに

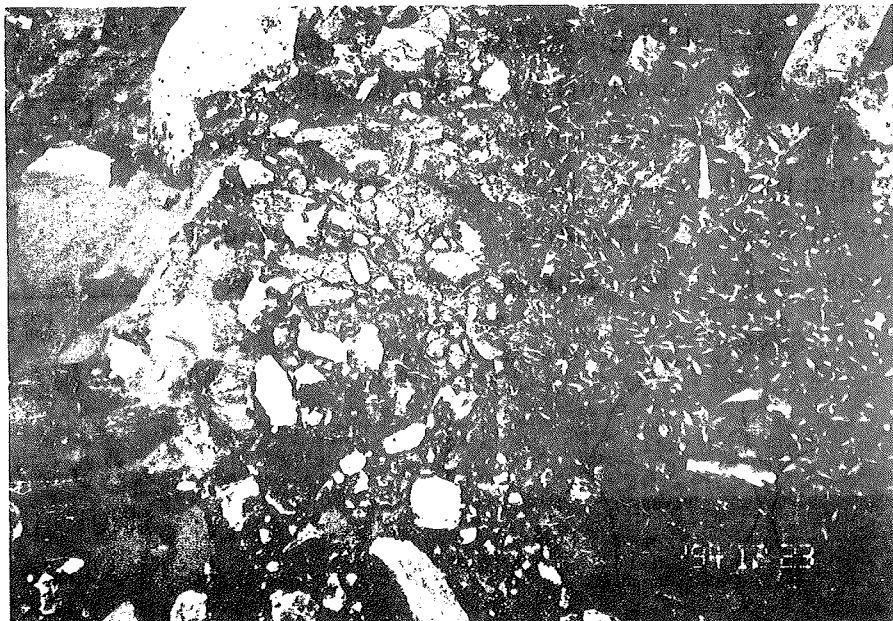
筋を持つ山体の西斜面で、1994年5月28日午前11時40分頃発生した。ここではある住民が危険を予知（亀裂の発生と地下水の湧き出し）して避難を進めたが、民家が1戸全壊し、7名の住民が犠牲になった。125年前にも同様の崩壊があったことがイスラム教の寺院の記録に残されているが、崩壊の規模等については定かでない。詳細な降雨状況については不明である。崩壊域、流走域、堆積域がある程度明確であり、このような形態のものは、日本でも良く見かける。幸いにして、堆積域の先端部が民家密集地域の直前で停止している。崩積土は、径3～30cmの岩塊を含む礫混じり粘性土で、調査時も足で踏むとすぐに液状化した（写真1）。

写真1 エヘリヤゴータの堆積物

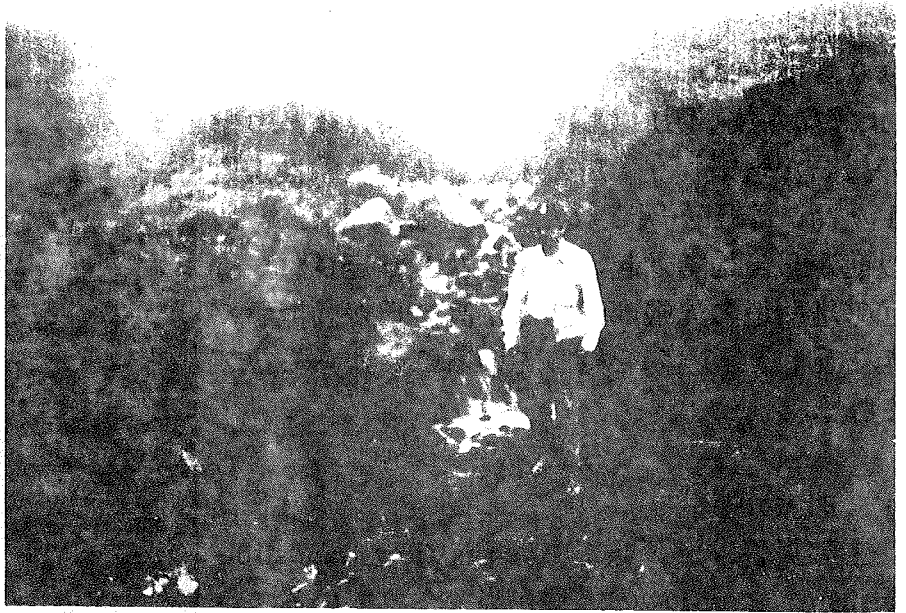
標高1,360m～1,500mの山岳地帯に位置し、ハプターレ-バンバラウエラ間を結ぶ国道16号が通っている（写真2）。最初の地すべりは1957年に発生し、その後部分的に動いたり、止まったりを繰り返し、紅茶園と国道に影響が出ている。地すべりの面積はおよそ4.5haである。最も大きな地すべりは1957年に起こり、尾

根から240m下方にある150mの直線道路に被害を与えた。道路被害は、被害区域の両端にある溪流にほぼ平行な亀裂及び段差が出来ている。また、上流部からかなりの土石が降雨時に出て来たような様相を示しており、溪岸も相当浸食されており、これが原因で道路に変状をもたらせていることが分かった。溪岸を固定するという概念が無いようである。

写真2 カハガーラ地すべり（溪岸浸食）

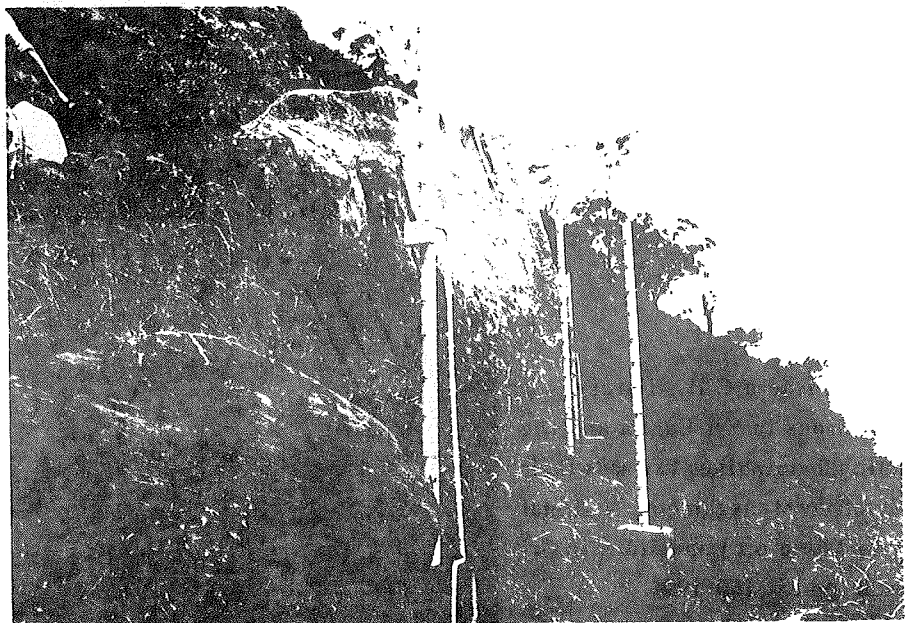
現在、応急対策工として国道  $16$  号では、一車線の仮設の鋼橋が架けられている。斜面には不安定岩塊が少なくとも  $33$  個確認されており、災害の再発を防止するため監視体制が整えられている。警報機付きの落石ネット（写真  $3$ ）を道路より上の斜面に  $5$  列設置している。この信号は、国道上の監視小屋と結ばれ、警報が鳴ると直ちに  $2$  ヶ所の遮断機が監視員によって降ろされる。恒久対策工については、NBROを中心にロックフェンス、ロックネット、落石補足溝等種々検討されているが、現時点では洞門が適当とされている。これについては、今後さらに検討されるべきであろう。

写真3 ビハラガーラ土石流における警報装置

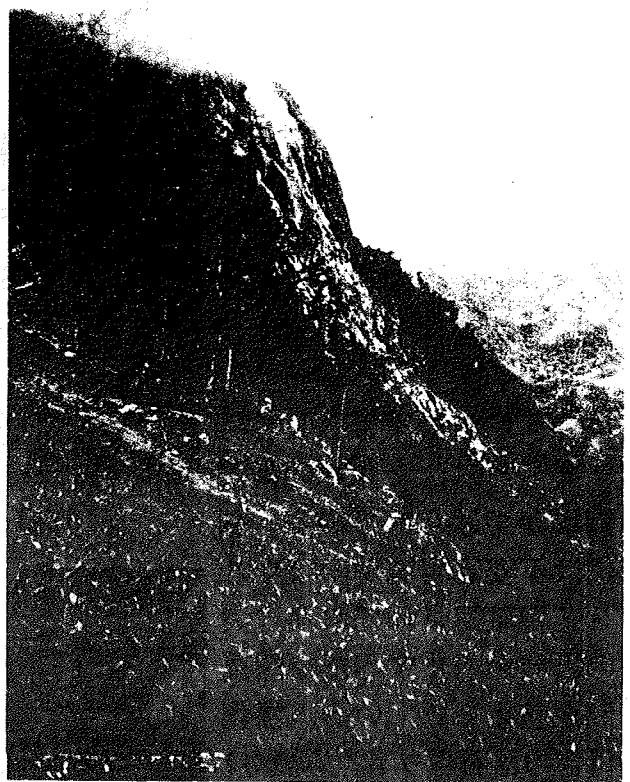
この崩壊/土石流は標高  $1,450$  mの崖（写真  $4$ ）から標高  $600$  mの崖垂扇状地にまで及んでいる。  $1993$  年  $7$  月  $31$  日に最初の崩落が起こり、その後崩壊は度々繰り返されて、急斜面には巨石が集積された。  $10$  月  $20$  日の集中豪雨（ $108$  mm）で小さな池が出来た。それが決壊して土石流が  $10$  月  $21$  日午後  $2$  時頃、標高  $1,050$  mの地点から発生した。流下距離は  $2$  km、幅は  $30 \sim 230$  mである。この土石流によって  $1$  軒が全壊し、今でも  $18$  軒の家が危険にさらされている。対策工法は、民家を安全な所へ移転をすることを考えている。

写真4 トータガーラの断崖

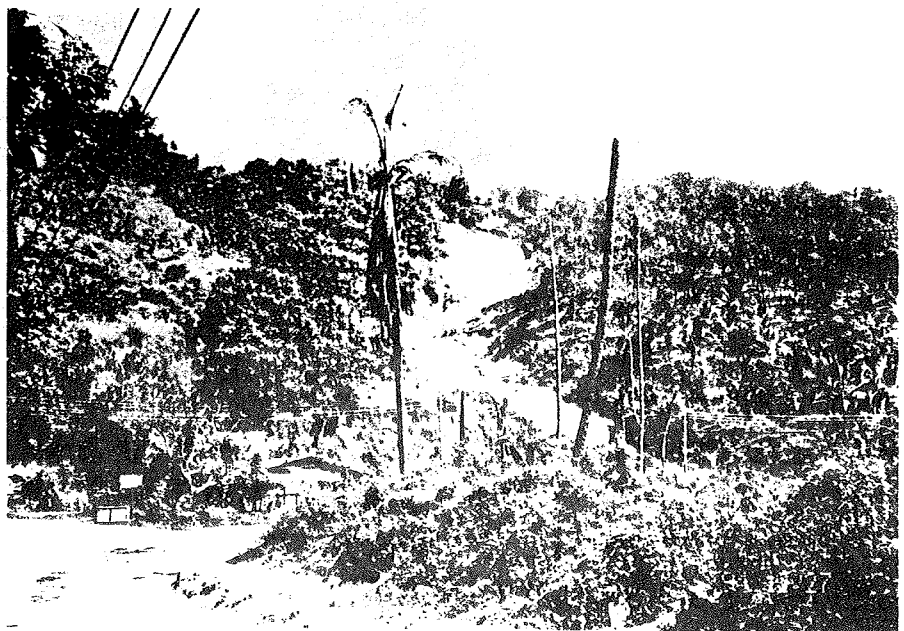
宝石の産地として有名なラトナブラのすぐ近くに位置している。  $1993$  年  $11$  月  $8$  日の午前  $7$  時  $30$  分頃発生した。写真  $5$  に示すように崩壊域、流走域、堆積域が明確であり、土石流

の形態をなしている。堆積土砂量は、約 20,000 m<sup>3</sup>であろう。この災害で死者 30 名以上（正確な人数不明）で負傷者は不明である。9 戸の民家が全壊し、1 戸が半壊した。その他道路 1 ヶ所、水田が壊された。このような土石流は、以前から当地では起こっていたと推定され、今回の堆積地の先端部にある小高い丘が「流れてきた丘」と言う名を持っていることから推定される。

写真5 ヘラウダ土石流の全景
