## P.17 しらす谷における鉄砲水発生地の地質・地形的背景

鹿児島大学農学部○下川悦郎・地頭蘭隆・加藤昭一・岩元賢司

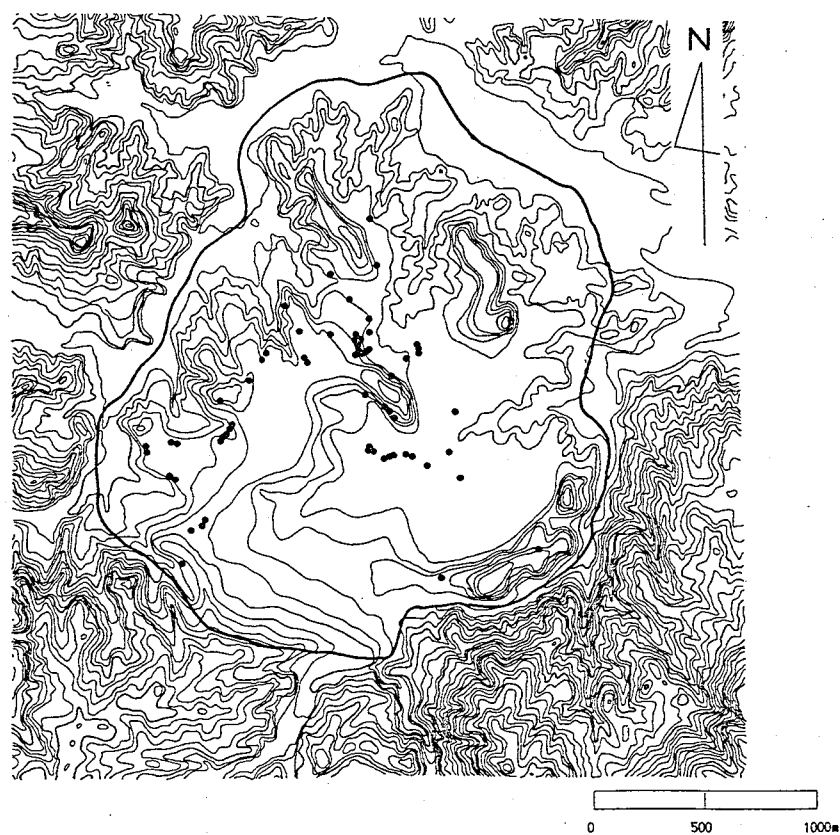
図-7 復元地形図と湧水点の分布図

図-7は、復元したしらす堆積以前の地形図上に湧水点の位置を重ねたものである。この図によると、湧水点のほとんどは一定の集水域を有する谷や凹地に分布している。鉄砲水の規模が大きかった調査地南東部の五反田地区では、旧谷の集水域は最も大きい。1993年の長雨と度々の豪雨下では、しらす台地面から浸透した多量の水が台地内の地下水位を全体として上昇させるとともに、旧谷や旧凹地を通して湧水点に供給された。この水圧によって谷頭部斜面脚部の崖錐部が崩壊し、鉄砲水を発生させたものと推測される。
