## P.21 台湾における土石流

鳥取大学地域共同研究センター 宮本邦明  
台湾國立成功大學 謝 正倫  
鳥取大学地域共同研究センター 飯塚史教

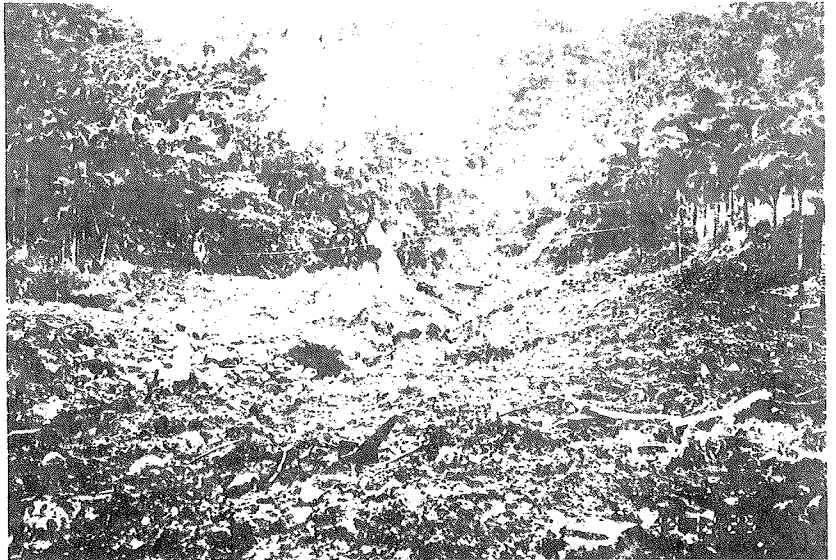
写真－1は、扇状地における土砂の堆積の様子である。扇状地に堆積している土砂は細粒分に富んでおり、表面には泥の固まり（泥球）が存在する。このことは、泥球のマトリックスと流下した土砂の比重に大きな差がなかったことを示しており、したがって泥流の土砂濃度はかなり高かったこと、また、もろい泥球が破壊されずに流下していることから、流れの表面ではプラグが形成されていた可能性が高いことが推察される。泥流は、扇状地上を直線的に海に向かって流下しており、長

写真－1 扇状地における土砂の堆積状況

さ300m、幅150mにわたって厚さ2～3mで土砂を堆積させている。土砂の堆積は海岸にまでおよんでおり、かなりの土砂が海へ流出したと推定される。泥流の規模は、扇状地上の堆積土砂量から単純に見積もっても約50,000m<sup>3</sup>となり、したがって単位面積当たりの流出土砂量で評価すると、7～8万m<sup>3</sup>/km<sup>2</sup>以上であったことになる。このような大量の泥流の流下にもかかわらず、主流が通過した近くの家屋や樹木の倒壊は生じていない。このことは、土砂の流動速度はかなり遅く、流体力が小さかったことを意味している。

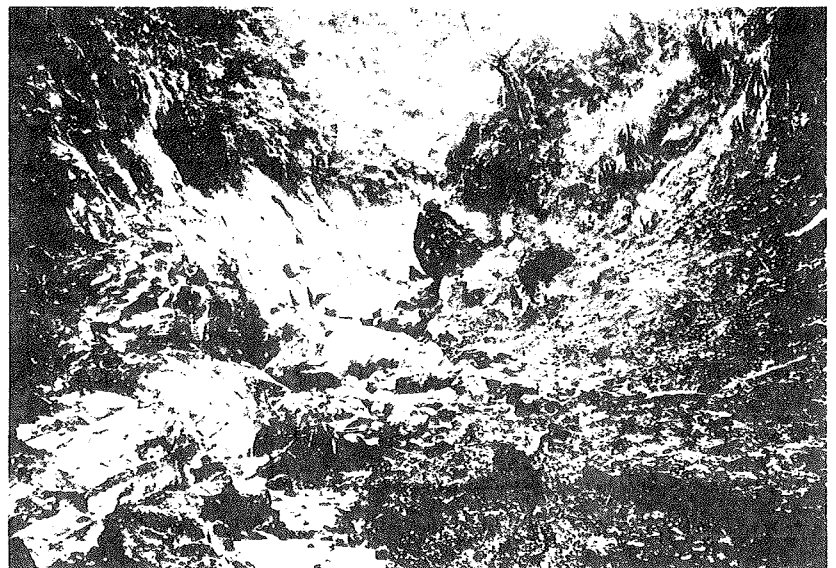
土砂の堆積は扇状地への入り口から始まっており、狭さく部とその上流のV字谷ではほとんど見られない。写真－2に示すように、狭さく部の右岸側は泥岩の基盤で構成されており、左岸は崖錐性堆積物から構成されている。左岸側の比高は右岸側の比高より低く、泥流はその左岸側の上面に部分的にあふれるように流下している。狭さく部の横断形状と流下痕跡から、泥流は幅20～25m、高さ十数m、流積にして200～300m<sup>2</sup>の断面をもって流下したと想定される。また、その上流のV字谷

写真－2 狭さく部の様子

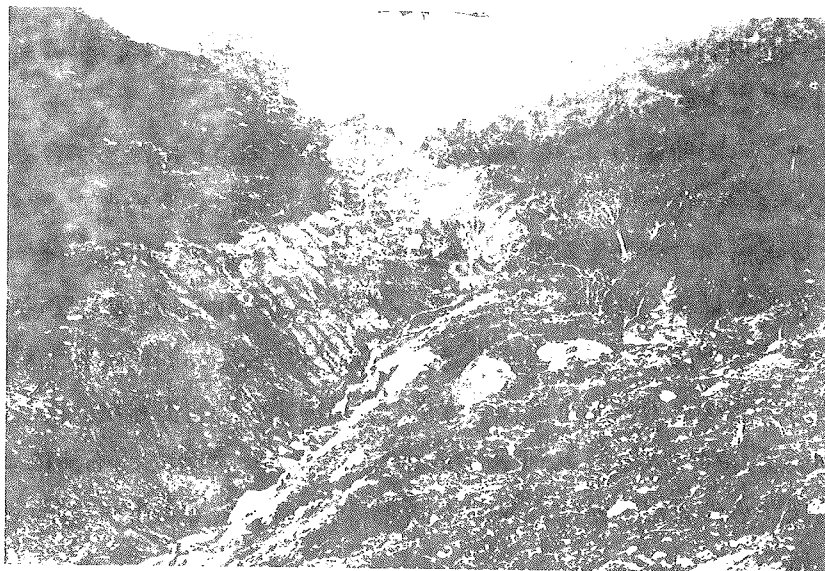
の区間（写真－3）では、河床から十数mの高さに泥流の流下痕跡が残っており、V字谷側岸の傾斜角を仮に45°と見積もっても、その流積は、幅30m、高さ十数mとして200～250m<sup>2</sup>であったと推定される。通常、土石流などであれば、流動深が十数m、勾配が1/4～1/5程度であると、流速は少なくとも10m/sec程度にもなる。すると流量は2,000～3,000m<sup>3</sup>/secとなり、泥流ハイドログラフはせいぜい20秒程度という極端に短い現象ということになる。

写真－3 V字谷の様子

字谷区間や狭さく部、特に狭さく部の屈曲部での流れの慣性力による内外両岸の水位差がほとんど見られないということからも、速度はかなり遅かったと推察される。以上のことから、東興で発生した泥流は、細粒分が卓越した高濃度の土砂が低速度で流下していったと考えることができる。この泥流の発生源は、流域源頭部の2箇所の崩壊地のいずれかまたは両方であると推定されるが、ここで述べた流下特性も含め、より詳細な、崩壊から停止、堆積までの情報を得るためには、総合的な現地調査や雨と泥流の対応、泥流の流動メカニズムに関する検討が必要である。

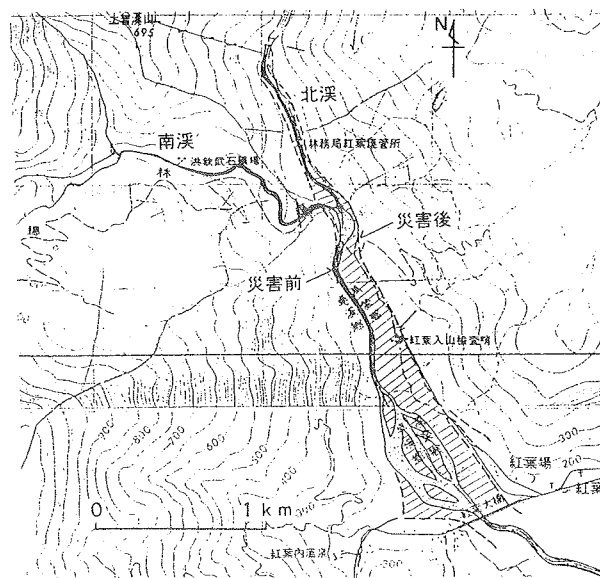
土石流発生前後の河道の変化を図－2に示す。南溪と北溪の合流点から下流約1kmの区間では、土石流によって河床が3m程度上昇し、北溪沿いの道路が埋没した。また、合流点下流1kmほどの所にあった数百戸の集落にも被害が生じた。堆積土砂量から見積もられる、合流点における流出土砂量は、約200～300万m<sup>3</sup>である。南溪からの流出土砂は、本川（北溪）との合流点に小さな扇状地を形成しているが、主な土砂流出は北溪で生じている。もし、すべての土砂流出が北溪からもたらされたとすると、単位面積あたりの土砂流出は、12～18万m<sup>3</sup>/km<sup>2</sup>となる。紅葉溪に関しては、雨に関する資料もなく、土砂生産・流出に関する調査もなされていないため、どの

図－2 土石流発生前後の河道の変化

ところで前述のように大量の土砂が河道を埋積したため、合流点下流部では集落に被害が及ぶほど流路に大きな変化が生じた。土石流発生以前の河道は、合流点および合流点から約2 km下流の紅葉大橋直上流を除き流路は狭く、右岸側を流れていた。土石流の発生後には、流路が網状となって所々に浮州を形成している。堆積土砂は、マトリックスの間に40～50 cm程度の礫がかなり含まれている。
