## 23 地震により崩壊した鶴甲地区の斜面対策について

近畿地建六甲砂防工事事務所 富田陽子  
○岩村美樹

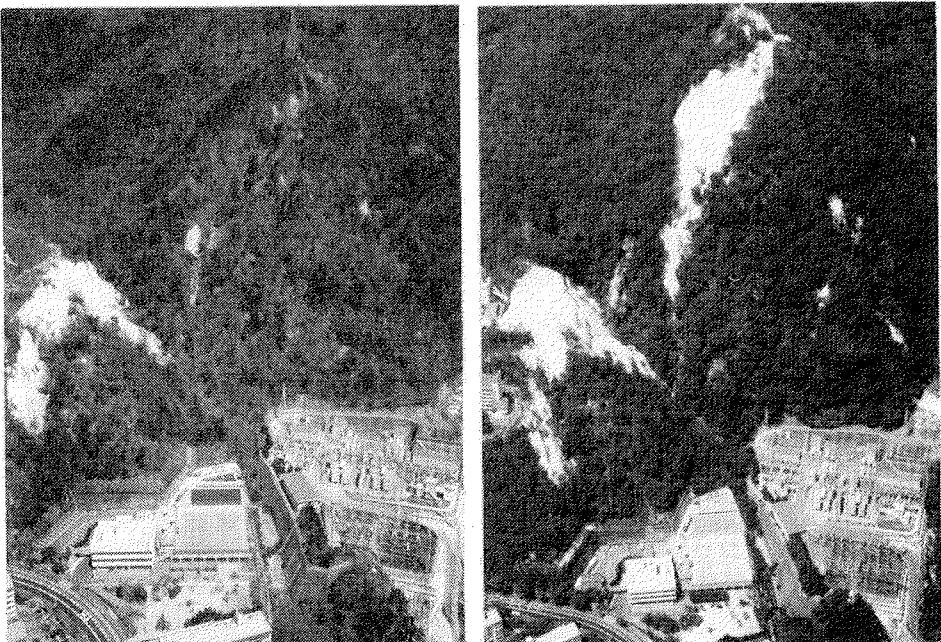
崩壊は、標高250～400mの南向きの凹地状斜面で発生し、斜面の平均勾配は約40°である。斜面に発生した崩壊は地震直後は約200m<sup>2</sup>ときわめて小規模であった。そして、その後の降雨（5/11～5/12、連続雨量137mm、7/2～7/7、連続雨量255mmなど）によって大きく拡大し、約5300m<sup>2</sup>という大規模な崩壊斜面が形成されていった。調査の結果、岩盤の劣化は深度20m付近まで進んでいるものの崩壊は深部に及ぶものではなく、1～3m程度の表層崩壊であることがわかった。

地震直後の崩壊状況（平成7年3月）

その後の降雨での崩壊状況（平成7年8月）

斜面の地質は、六甲花崗岩よりなり、地震と関係の深い2つの活断層（布引断層及び大月断層）に囲まれ、他地域よりも岩盤の破碎劣化が著しく進んでいると思われる。また、崩壊と降雨量との関係を地震前後で比較してみると、地震前の3～5割程度の降雨量で崩壊が発生している。これは、六甲山形成にかかわる上記2本の断層活動による花崗岩の破碎とその後の風化作用により岩が劣化していたことに加え、地震動によって地盤のゆるみが加速度的に進行したためであると考えられる。

- ・表層崩壊発生箇所 ロックボルト工付き密着安定型ネット工
- ・崩壊面に不安定土塊が残っている箇所 アンカー付き吹付け自在枠工
