48 六甲山系グリーンベルト 「緑の指標」

建設省六甲砂防工事事務所 ○富田陽子・岩村美樹
(財) 砂防フロンティア整備推進機構 内山 均・中西 収

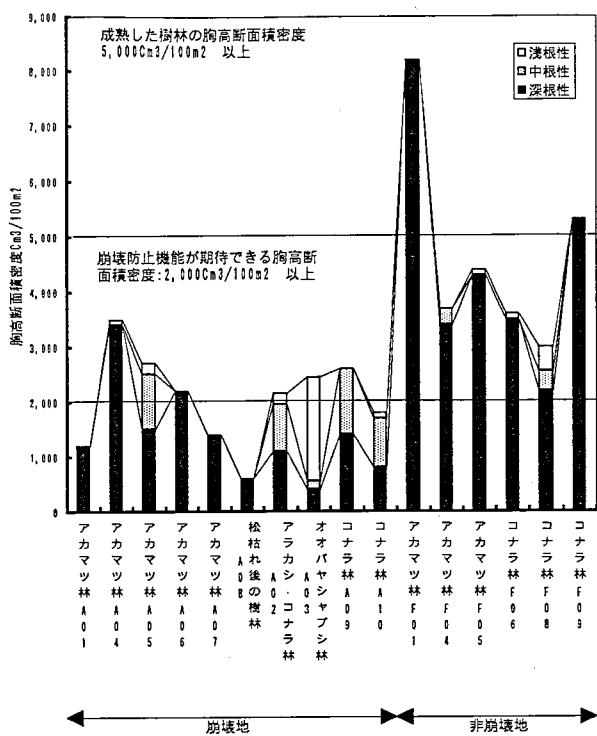
図-1 崩壊地及び非崩壊地における植生の胸高断面積密度と根系型

震により崩壊した地点と崩壊の発生していない地点の樹林の胸高断面積密度について考察した。なお、ここでは根系による土壤緊縛を十分に期待できると考えられる高木性の樹種について胸高断面積密度を比較した(図-1)。

非崩壊地ではすべての調査地点において崩壊防止機能が十分発揮できるとされる胸高断面積密度 $2,000\text{cm}^2/100\text{m}^2$ の値を上回っていたのに対し、崩壊した地点の植生ではこれを下回る地点が4地点あった。崩壊した地点のうち胸高断面積密度が $2,000\text{cm}^2/100\text{m}^2$ 以上あった地点を詳細にみると、いずれの群落も非崩壊地の群落と比べて階層構造や構成樹種において次のように問題点を有していた。A02、A05、A06は10m以上の高木層が欠落しており群落として未成熟であった。A04は10m以上の高木層はあったが植被率は30%と低かった。A09は10m以上の高木層はあったが亜高木層以下の階層がほとんど未発達の群落であった。A03は階層構造は発達していたが構成種の大部分が浅根性のオオバヤシャブシで占められていた。

- ・高木種の胸高断面積密度が $2,000\text{cm}^2/100\text{m}^2$ 以上であること
- ・高木層が10m以上あること
- ・高木層の植被率が高く、高木層以下の階層構造が発達していること
- ・深根性～浅根性樹種が混在する混交林であること
