P-2 1996年8月28日当野川において発生した土石流の災害状況

国際航業株式会社 ○福元和孝 郡典宏
兵庫県柏原土木事務所 山田裕紀
日本道路公団 大阪管理局 村瀬貴巳夫

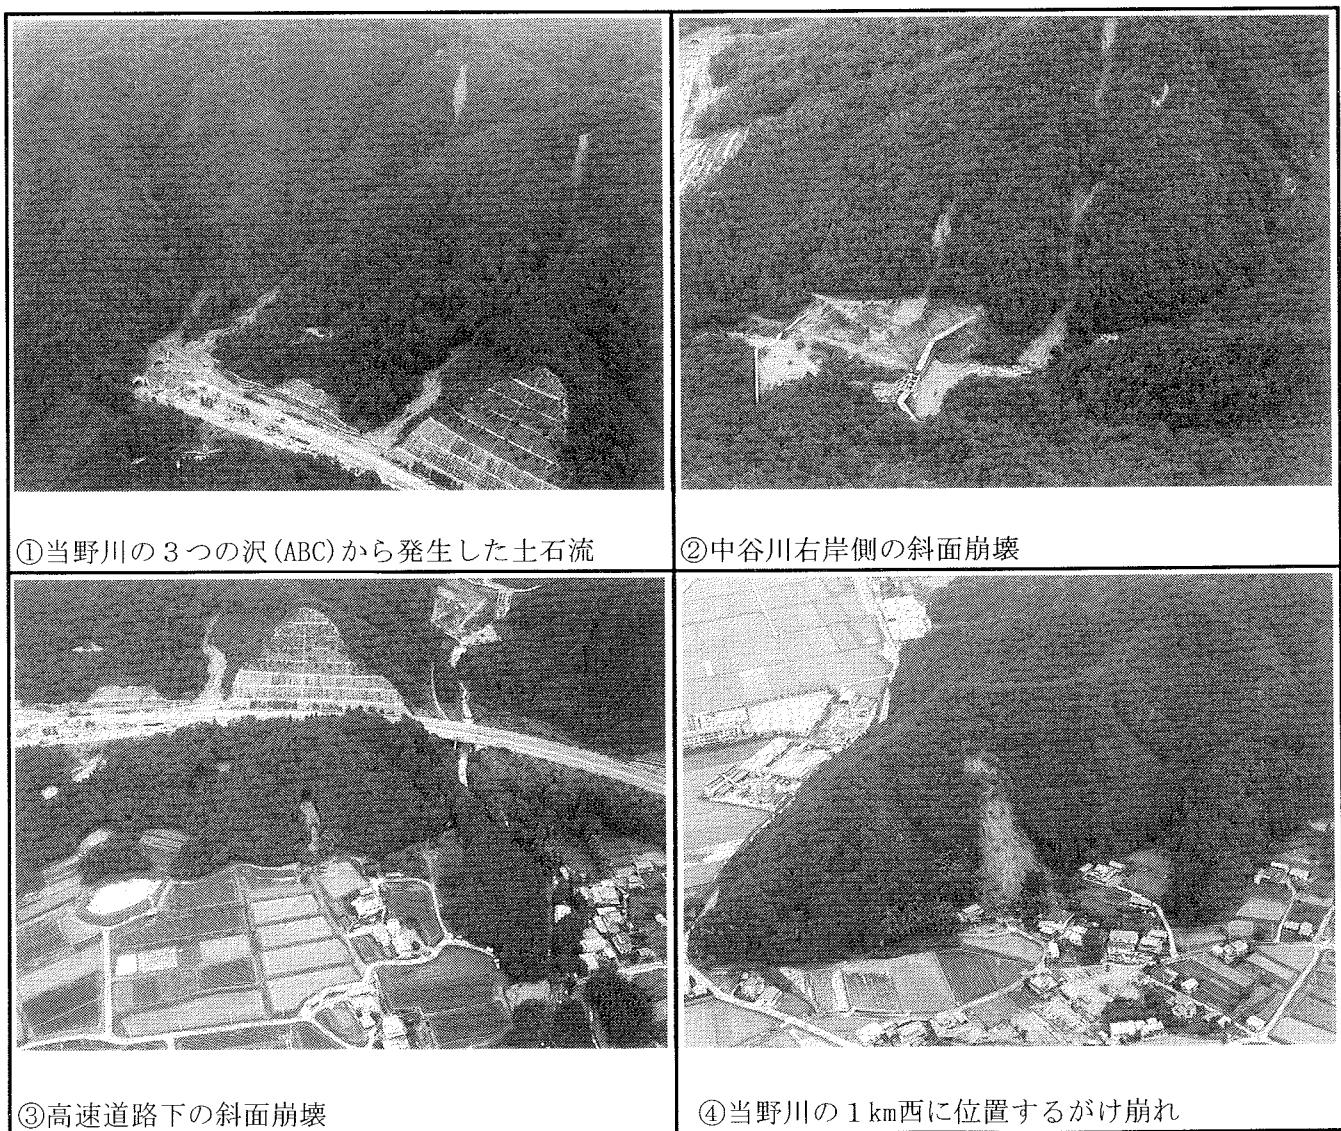
災害直後に災害状況を把握するため、空中斜め写真を撮影した。①と②の土石流は、山腹崩壊が引き金となり、土石流へと推移した様子が伺える。また、③と④は、崖崩れの写真である。
