92 平成 12 年 9 月に愛知県で発生した土砂災害について

アジア航測株式会社 ○澤 陽之・北原 一平・内藤 直司

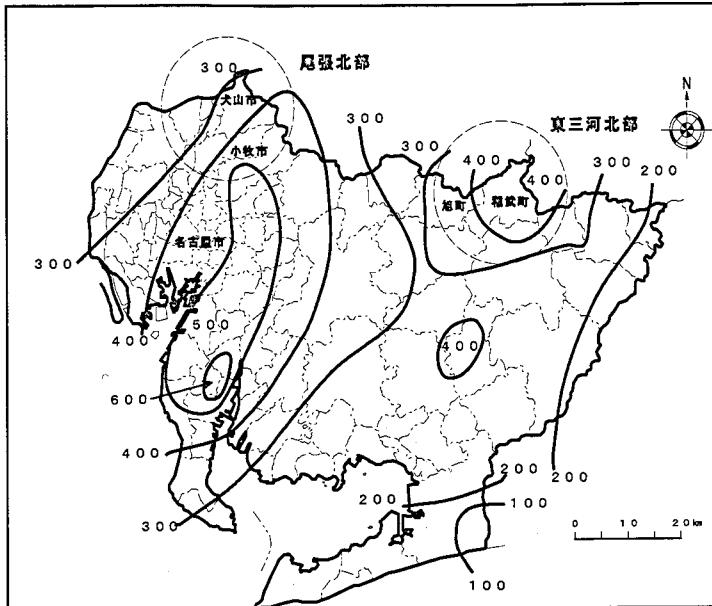
図-1 主な災害発生箇所と等雨量線図（総雨量）
(愛知県からの提供資料より作成、単位は mm)

愛知県内では、土石流 15 件、地すべり 1 件、がけ崩れ 33 件の土砂災害が発生し、主に尾張北部(犬山市、小牧市、名古屋市など)や東三河北部 (稻武町、旭町周辺) に集中している。

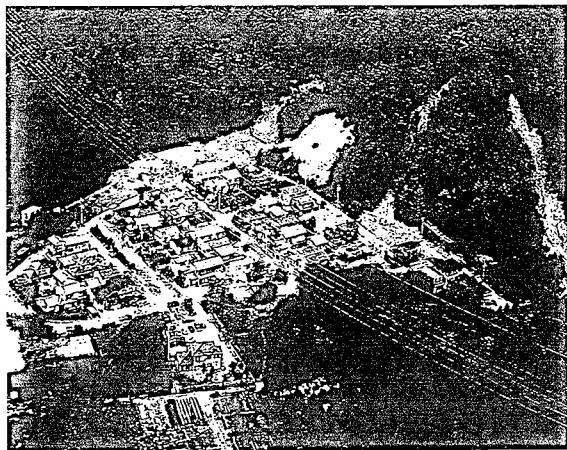
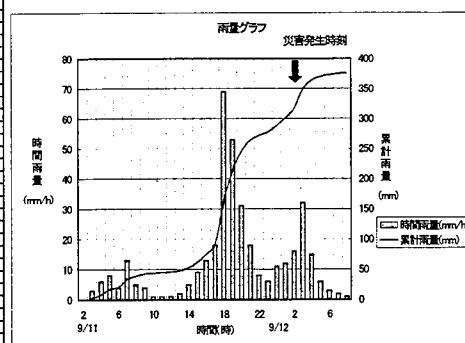
図-2 尾張北部 (犬山市倉曾洞) の被災状況と降雨状況

尾張北部では、主に 11 日の夕方から 12 日の朝方にかけて激しい降雨があり、名古屋市では最大時間雨量 97mm (11 日 19 時) を記録した。土砂災害は、チャートや粘板岩・砂岩などからなる秩父古生層によって形成されている小牧市から犬山市にかけての丘陵地で多く発生しており、小牧市ではがけ崩れにより 2 名の人命が失われた。また、犬山市の倉曾洞地区ではがけ崩れにより工場が全壊し、二次被害を防止するための避難勧告が 8 日間に及んだ。

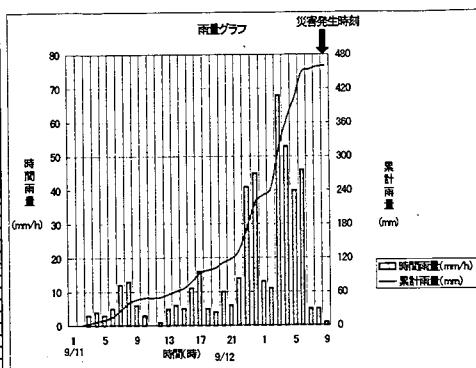
図-3 東三河北部（稻武町河上瀬川）における被災状況と降雨状況

東三河北部では、11 日夜から 12 日の朝方にかけて激しい降雨があった。稻武町を中心に流木を伴った土石流やがけ崩れが発生し、稻武町カセウセ地区を流れる河上瀬川では人家 2 戸が土石流により全壊したほか、流出した土砂により町内各地で道路が寸断され町全体が一時孤立するなど、住民生活に大きな影響を与えた。また、発生した大量の流木により、橋梁の破壊やダム湖への堆積が発生した。
