PI-01 損傷した急傾斜地崩壊防止施設の対策検討事例

鹿児島県鹿児島土木事務所

本報告は、損傷した急傾斜地崩壊防止施設において調査を実施し対策案を検討した事例を示すものである。

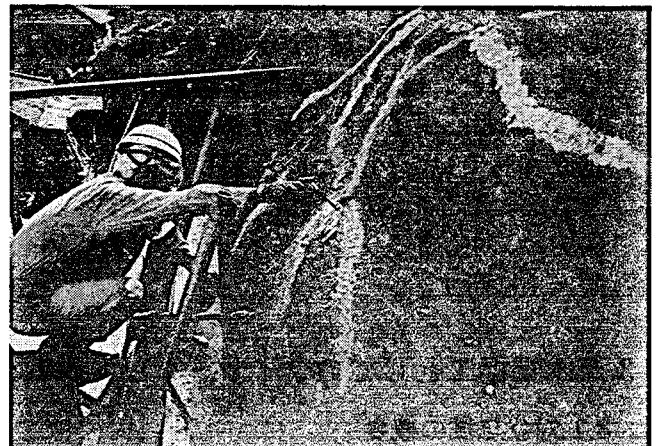
写真3 注入工法適用事例（モルタル吹付のり面）

現状での施設の構造的問題はないが、コンクリート部材内部の鋼管防錆対策として、ひび割れ内部への注入充填工法が有効と考えられる。この工法は、建築や土木分野のコンクリート構造物の補修工法としてよく用いられているが、モルタル吹付のり面における適用事例も報告されている（写真3）。特に、樹脂系の注入材料には強度や接着力に優れ、ひび割れ追随性がよいものがあり、急傾斜地崩壊防止施設にも適用可能と考えられる。

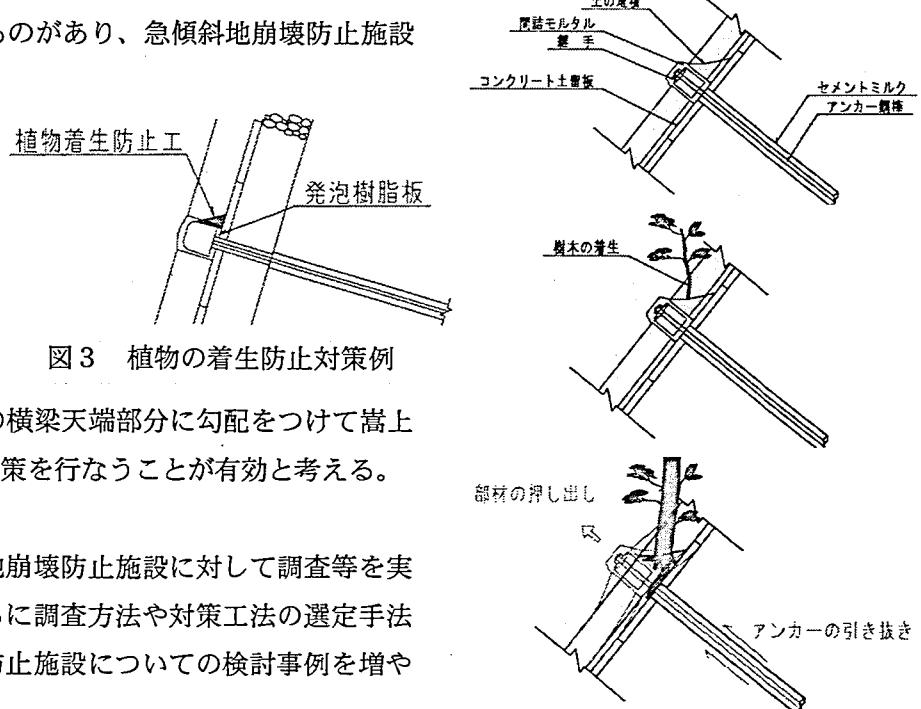
横梁天端部では図2のように土砂が徐々に堆積し、植物の生育環境が整っていったことが想定される。定期的に点検を実施して、成長力の大きな植物が着生しないよう管理していくことが望ましい

図3 植物の着生防止対策例

が、抜本的には図3のように格子枠の横梁天端部分に勾配をつけて嵩上げモルタルを打設し、植物着生防止対策を行なうことが有効と考える。
