PII-29 2000年三宅島噴火後の泥流発生と氾濫状況について

東京都 池田繁敏

(財)砂防・地すべり技術センター 関信明 ○片嶋啓介 平川泰之

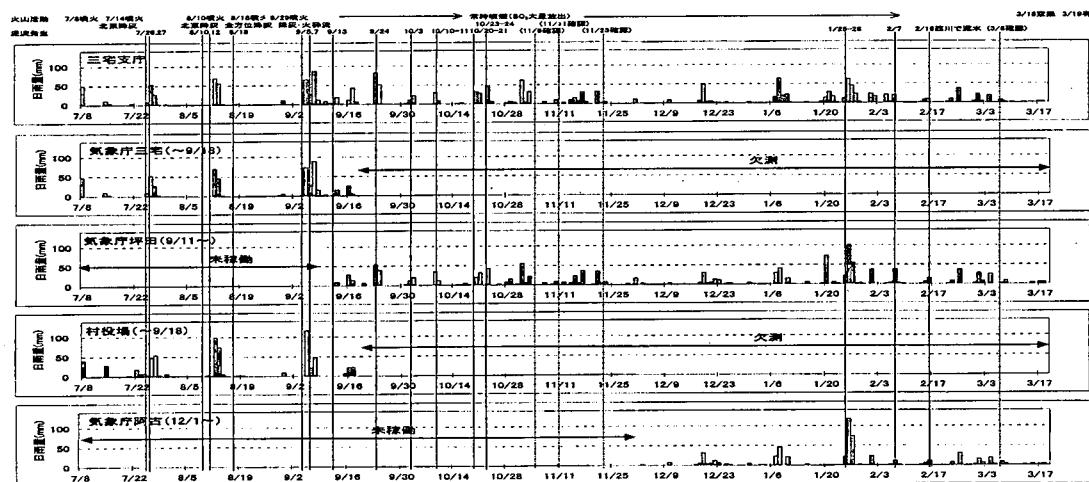
図-2 日雨量の推移(7/8-3/19)

火山活動に伴う降灰後の降雨により泥流が発生している。7/26～8/12は、降灰が北東部に集中したため北東部で発生し、8/18以降は全島に降灰の影響があつたため、三宅島全域に泥流発生が見られるようになった。泥流発生時刻の確認については、9/4の全島避難後はライフライン維持作業と平行しておこなっているため、正確な日時の泥流発生状況が把握されてはいない。これまで確認された泥流発生状況から、日雨量で概ね20mm程度を越える降雨が観測された場合において、泥流の発生が確認されている(図-2)。

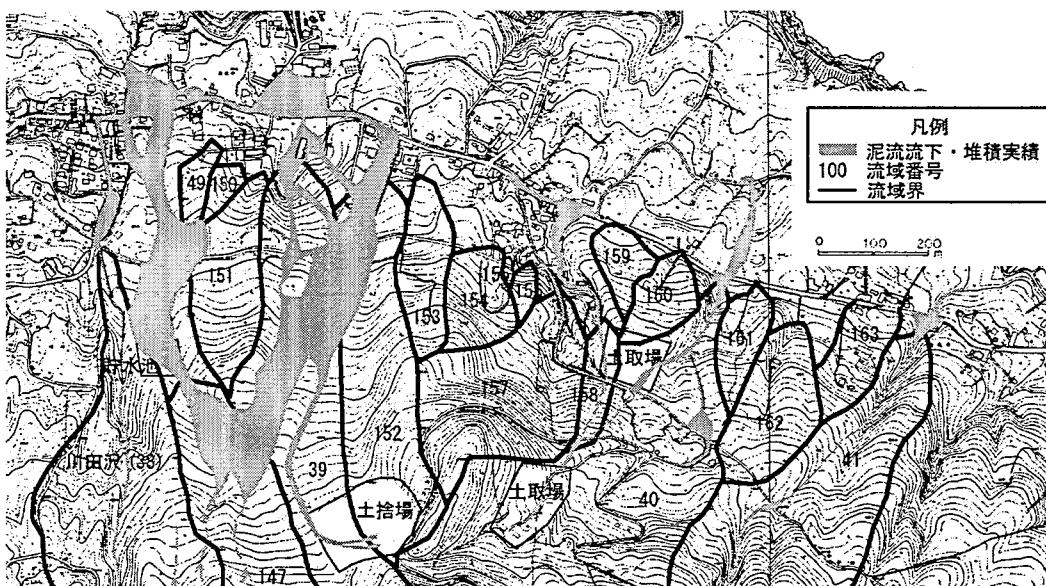
図-3 泥流・流下堆積実績図

H13/2/14～3/22にわたって現地調査を実施し、泥流の流下堆積状況について調査を行った。調査は、安全確保・時間制限のため、三宅島を一周する都道周辺を中心に実施した。7/8以降の航空写真等の判読による、リル・ガリの発達、泥流流下・堆積が確認されており、現地においても山頂部に源頭部を持つ渓流からの泥流発生を確認できた。また、三宅島南西部等では、航空写真判読では確認できなかった泥流発生状況を把握することができた。三宅島における泥流被害の特徴として、道路を流路として流域界を横断することで被害を拡大している事例が見られた。実際の調査結果事例を次に示す(表-1,図-3)。

流域名	調査結果
川田沢～152流域	<ul style="list-style-type: none"> ・中流部で川田沢から147流域への流域争奪が認められ(2/18撮影の空中写真からの判断による)、カルデラ壁付近でガリー侵食により生産された土砂が147流域を流下している。さらに147流域下流部では網目状に流路が形成され、広く土砂が氾濫している。 ・147流域からの流出土砂が農業用貯水池に大量に堆積している。貯水池を60m×60m×3mとすると、貯水池2個を満杯にしたとして約2万m³程度。また土砂はここから都道までの間、深さ50cm程度で堆積している。 ・152流域流最上流部では三の宮林道から流れが流入して土捨て場の盛土が侵食され、39流域を流下し、その下流の林道付近に氾濫している。またその下流の鹿草置場(標高70m付近)から北西(湯船グラウンド方向)へ土砂流出がみられる(廃草を積んで人為的に土砂を誘導している)。 ・都道沿い自動車修理工場西側の民家付近には厚さ0.8m程度土砂が堆積している。
157流域	<ul style="list-style-type: none"> ・土佐林道上に土砂流出跡(啓開跡)がみられる。林道より上流側の157溪流の渓床に土砂流出痕跡が見られない(泥水程度はあり)ことから、この土砂は林道に沿って東側から流下してきたものと思われる。
158流域	<ul style="list-style-type: none"> ・土佐林道北側の土取り場で著しいガリー侵食が見られ、158下流に土砂を供給している。また土佐林道から上流側民家へ続く未舗装細道路も侵食されている。 ・上記により供給された土砂が、都道沿いの民家付近に70～80cmの厚さで堆積している。
159,160流域	<ul style="list-style-type: none"> ・土取り場の北側斜面辺には盛土が施してあるため、現状では土取り場から159・160への水の流下はない(しかしこの盛土の侵食が開始すれば、158流域と同様に土取り場から多量の土砂が供給される可能性がある)。
40流域	<ul style="list-style-type: none"> ・主要な土砂生産源としては、三の宮林道付近の土取り場と、左岸尾根上の土佐林道付近の土取り場があげられる。前者で生産された土砂は道路沿いに流下・堆積し、後者で生産されたものは渓床に向かっている。 ・生産している土砂は過去の噴火によるスカリガ为主体。 ・谷出口付近(都道上流)では最大50cm程度の厚さで土砂が堆積している。また都道の下流の道路にも土砂が到達している。

41流域	<ul style="list-style-type: none"> ・土砂生産源は、最上流部の裸地(明治7年噴火による荒廃地)である。土砂は下流部の土佐林道下流側を侵食し、都道沿い民家付近に氾濫(堆積深1.5m程度)している。
