## PII-31 有珠山噴火時に発生した火山泥流の流下・氾濫・堆積特性と橋梁等の被害発生機構

独立行政法人土木研究所  
北海道大学大学院農学研究科  
北海道建設部砂防災害課  
八千代エンジニアリング（株）  
○石田哲也、仲野公章  
山田 孝  
橋田欣一  
溝口昌晴

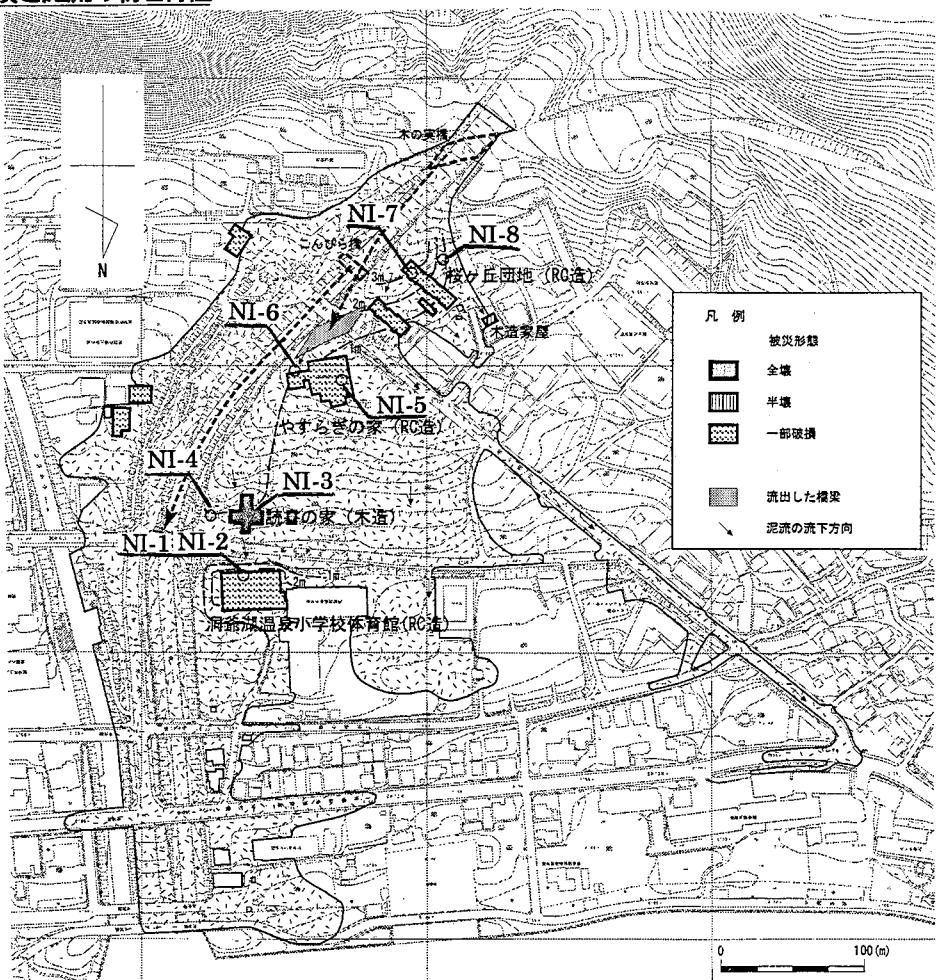
図-1 西山川の木の実橋下流における泥流氾濫状況（2000 年 4 月 10 日時点）

土砂災害対策専門家チーム（以下、「専門家チーム」）によって撮影されたビデオテープ（平成 12 年 4 月 7 日～11 日）を解析し、氾濫実態の時系列的な変化を整理するとともに、泥流の流速などを判読した。氾濫状況の一例として氾濫範囲が最も拡大した平成 12 年 4 月 10 日時点の氾濫図を示す（図-1）。

専門家チームのレポート等によると平成 12 年 3 月 31 日に噴火した翌日にこんぴら山火口付近で小規模の泥流が確認されている。その後、6 日までの泥流は西山川の砂防ダムにより捕捉されており、砂防ダムによる効果が大きかったことが分かった。7 日には西山川流路工を通じて河口まで泥流が流下しており、この時点でも西山川流路工が大きな役割を果たしていることが分かった。その後、西山川流路工内に堆積した土砂を除去出来なかったため、流路工の上流側の木の実橋からこんぴら橋にかけて流下断面が確保できなくなり、そこから氾濫を開始しているのが観察された。10 日には木の実橋、こんぴら橋が流失しているのが確認された。

家屋を資産として評価する従来の考え方に基づき家屋の被災形態を3段階（全壊、半壊、一部破損）に区分<sup>3)</sup>（表-1）を用い、泥流による家屋の被災程度を現地調査により区分した（表-2）。これらの被災家屋の位置は図-1に示したとおりである。

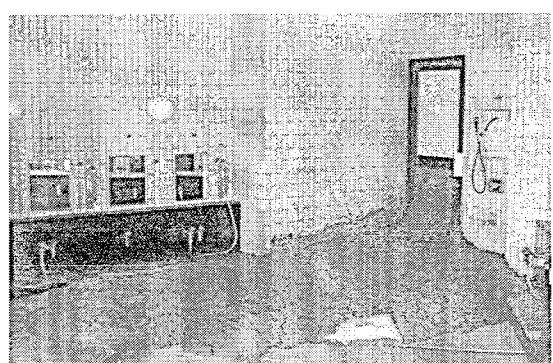
ビデオから判読した流速はばらつきがあるものの 4m/sec 程度であった。昭和 53 年 10 月 16 日に発生した西山川での泥流の流速はビデオ判読によると 3～4m/sec 程度、同年 10 月 24 日の泥流の流速は 5～8m/sec 程度であったことが報告されている<sup>2)</sup>。流速係数を求める 6～11 となり、焼岳と桜島の土石流の中間的な流動性を示す。また、今回判読した流速からマニングの粗度係数を逆算すると 0.04 程度となる。泥流の先端部は勾配 40° 以上の急崖を呈していること、泥流本体堆積後に泥水が分離して流下した痕跡はない（写真-1）から、泥流の降伏応力は非常に高いことが推測される。

写真-1 やすらぎの家内の泥流先端部の堆積状況

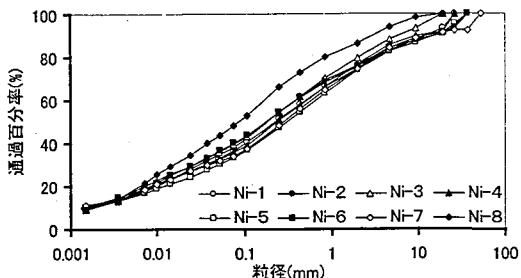
図-2 粒土分布試験結果

子の密度試験、粒度分布試験、液性・塑性限界試験を行った（図-2）。

土粒子の密度は2.72～2.76の範囲で堆積場所による違いはなかった。粒度分布は図-2を見るとほとんど同じであり、堆積物からは流下した土砂の分級は見られない。全ての採取場所でCLに分類され、採取場所での違いは見られない。
