042 韓國、765kV新太白T/Lにおける豪雨被害調査(II)

-山崩れと進入路の斜面崩壊を中心に-

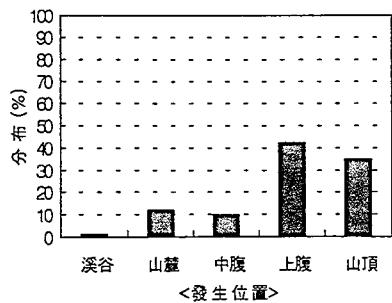
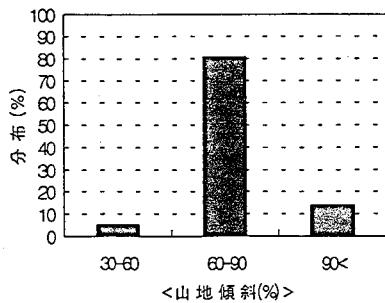
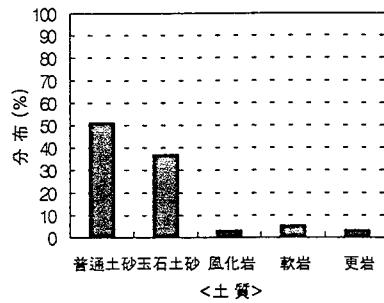
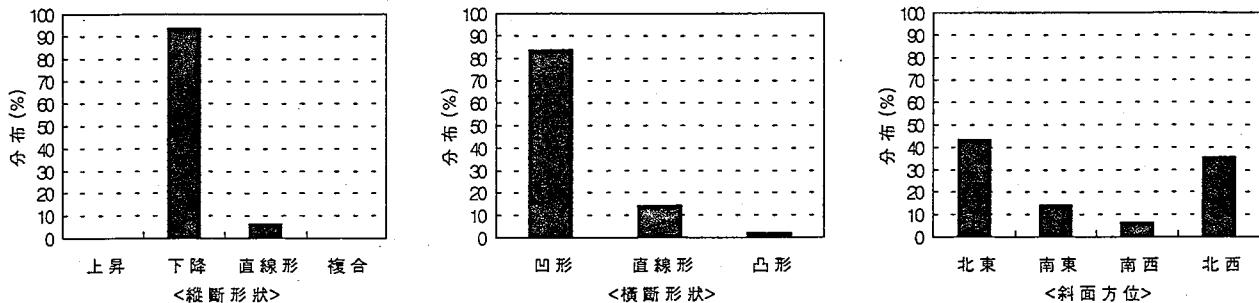
図-1。山崩れの被害要因

被害地域は94箇所で、平均土砂量は約115m³（最大約718m³、最少約1013m³）であった。山崩れの発生位置は山腹上部（42%）と山頂部（34%）が全体の77%で大部分を占め、主に山腹上部以上の斜面を中心には被害が発生する傾向が強く認められた。また、山地傾斜の60~90%の箇所が被害地の81%を占めていた。なお、土質別では普通土砂地が51%、玉石土砂地が37%で、岩石地域よりも土砂地域で被害が多く発生した。縦断形状では94%が下降斜面で発生し、横断形状で84%が凹形斜面で発生した。これは降雨時に流出水が集水しやすい形態で、山崩れの発生が多かったためだと考えられる。また、斜面方位別では北東（44%）と北西斜面（35%）が全体の79%を占め、大部分が北側斜面で発生した。

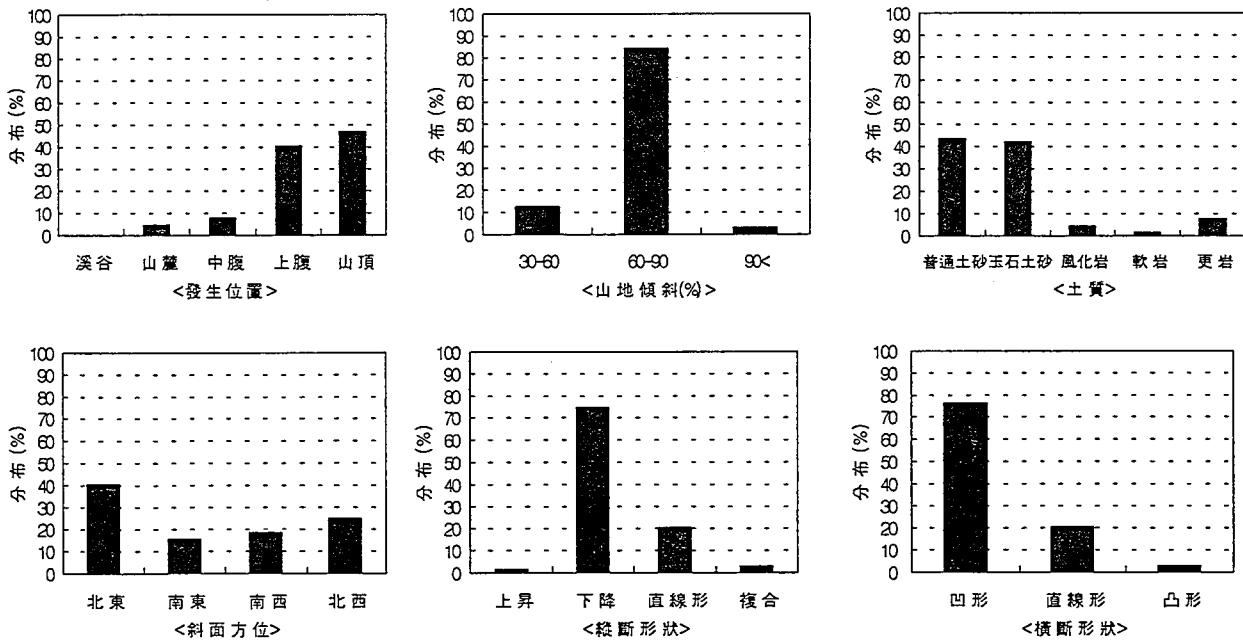
図-2。送電塔の進入路の被害要因

進入路の切土斜面では被害が少なく、ほとんどが盛土斜面で発生した。盛土斜面の被害地域は644箇所で、平均土砂量は約199m³（最大約976m³、最少約6m³）であった。また、被害発生位置は山腹上部（41%）と山頂部（47%）で88%が発生し、山崩れの被害と同じく山地傾斜の60~90%の箇所が全体の84%であった。そして、土質別では普通土砂地（44%）と玉石土砂地（42%）が全体の86%で、主に土砂斜面で被害が発生した。方位別では山崩れと同様で、北東（41%）と北西斜面（25%）で全体の76%の被害が発生し、北側斜面の進入路の盛土斜面で被害が大きかった。進入路の構造と関連して被害要因を検討すると、盛土長は10m以上の所で69%が発生し、盛土斜面長が長くなるほど斜面の被害が発生しやすいと判断された。なお、縦断形態では下降斜面が被害地の76%、横断形態では凹形斜面が被害地の77%を占めた。
