## 044 花崗岩斜面における表層崩壊発生前に実施した簡易貫入試験の一例

鳥取県林業試験場 ○小山 敏

独立行政法人 森林総合研究所 落合博貴, 三森利昭, 寺嶋智巳, 大倉陽一

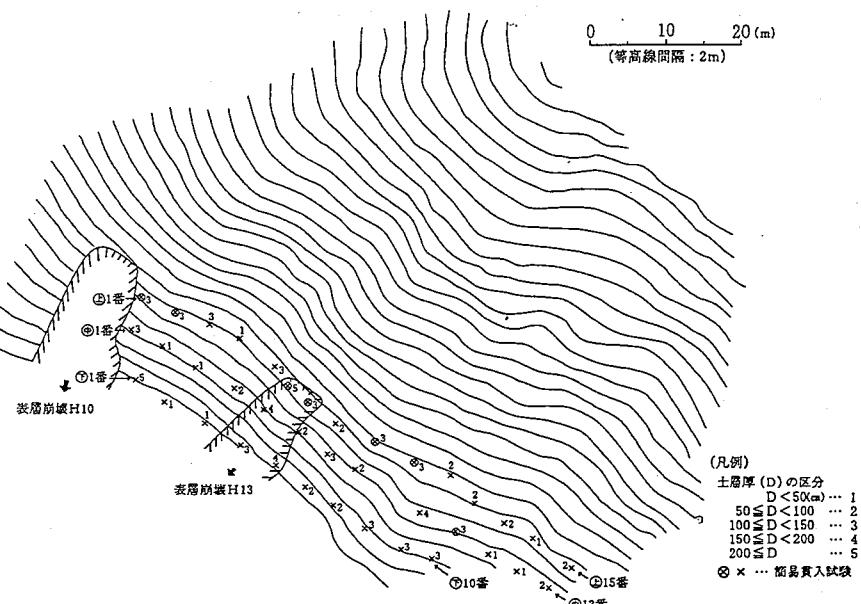
図-1 調査地の地形と簡易貫入試験の実施箇所

調査地は鳥取県東伯郡三朝町の標高 550m 付近に位置し、地質は花崗岩で、植生はアカマツ・コナラが優占する林分を皆伐した後、平成 7 年にヒノキ造林が行われた斜面である。図-1 に調査地の微地形を示すが、上部は 32 ~ 40 度、中下部は 40 ~ 50 度と急傾斜である。平成 10 年台風 10 号（10 月 17 ~ 18 日）によって、調査地付近では総雨量 251mm、最大 1 時間雨量 54mm が記録され、多数の表層崩壊が発生した。写真-1 は、調査地の遠景であり、写真中の表層崩壊は上述の台風によって発生したものである。

平成 10 年台風 10 号による表層崩壊（以下、表層崩壊 H10）が発生した標高において、斜面の未崩壊部分について①②③の 3 つの横断ラインで水平距離が概ね 5 m 間隔となる×⊗で表した地点で簡易貫入試験を実施した（図-1）。試験機器は斜面調査用簡易貫入試験機を使用した。Nc 値が 50 になるまで行い、全貫入深度を土層厚とみなした。

表層崩壊 H10 の崩壊頭部の斜面勾配は 46 度、崩壊の深さは 75cm であった。最初に実施した横断ライン① 1 番の簡易貫入試験の結果を図-2 に示す。54 ~ 75cm に Nc 値が最小（Nc 値 0.5）となる“脆弱層”が存在し、75cm は崩壊深と一致した。表層崩壊 H10 の崩壊深である 75cm 深付近に、Nc 値が 1 未満の“脆弱層”が存在する調査ポイントのみを⊗で示し、それ以外を×で示した（図-1）。“脆弱層”は表層崩壊 H10 の頭部付近の標高である②の横断ラインに複数存在し、③の横断ラインには存在しなかった。また、土層厚が 1 m 以下の箇所に“脆弱層”は存在しなかった。

平成 13 年 8 月 21 ~ 22 日の総雨量 134mm、最大 1 時間雨量 33mm の降雨によって、①の横断ラインの④ 6 番と⑤ 7 番の箇所で、崩壊の深さが 75cm の表層崩壊（以下、表層崩壊 H13）が発生した（図-1、写真-2）。⑤ 7 番では、56 ~ 76cm 深の Nc 値は 0.5 であり、“脆弱層”的深度分布が表層崩壊 H10 と表層崩壊 H13 は、ほぼ一致している（図-2）。このことによって、“脆弱層”的存在が表層崩壊の発生と何らかの関係があるのではないかという推測が成立つ。

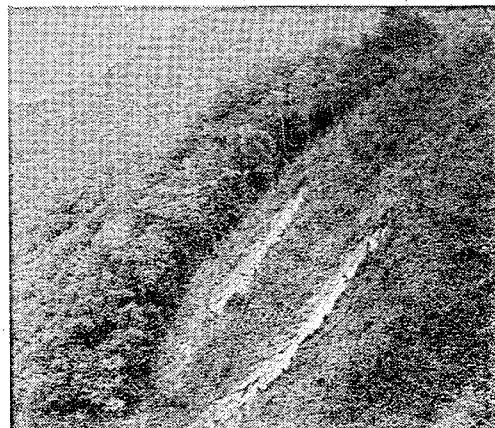
写真-2 平成13年の表層崩壊（右）
