## 089 台湾九份二、草嶺の斜面崩壊について－1999年集集地震による山地崩壊－

新潟大学農学部 川邊 洋  
三重大学生物資源学部 ○林 拙郎、近藤觀慈、沼本晋也

1999年9月21日の台湾集集地震で発生した土砂量 $10^7 \sim 10^8 \text{m}^3$ の大規模崩壊－九份二および草嶺－は、いずれも台湾中西部山麓域の新第三紀堆積岩地帯で発生した。本稿では、両崩壊の概況と発生要因について述べる。

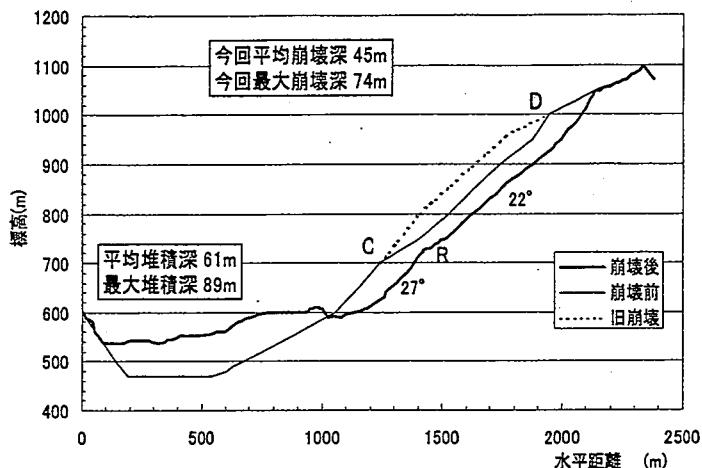
図-1. 九份二崩壊の断面図

図-1は崩壊地の断面図である。この図より、最大崩壊深74m、平均崩壊深45m等が求められる。すべり面の勾配は、R点より上側の面が $22^\circ$ 、下側の面が $27^\circ$ で、下方の斜面がやや急勾配となっている。この斜面(太実線)は今回の崩壊跡であり、C-Dを結ぶ細実線は旧崩壊跡、点線は旧崩壊前の地表面を表している。

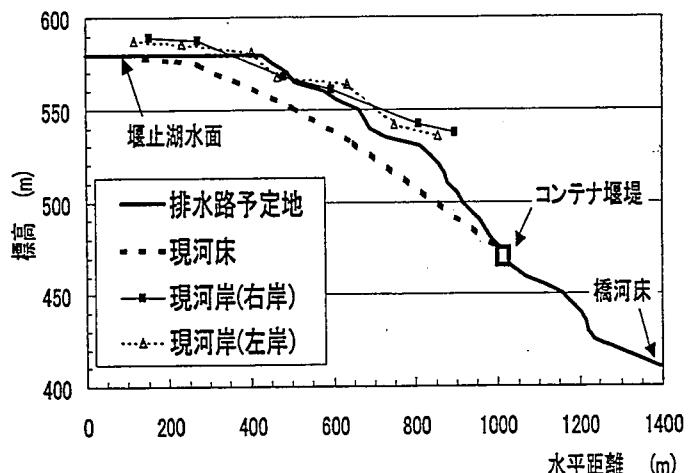
図-2. 堰止め湖排水路の縦断図 ('01.9.28 実測)

2つの堰止め湖の水を流下させるため、三面空石張の排水路が造成されている。図-2は堰止め湖、排水路と現在の河床(2001年9月実測)の縦断図である。水平距離は堰止め湖からの流出口(標高580m)を起点にしている。水平距離150～200mの水路から法肩までの高さは10m程度であり、水路は崩積面より約10m掘削して造成されているが、下流に行くにつれて高低差が開き、侵食が下流ほど進んでいることが判る。残存する水路は、水平距離150～220mの70m程度の区間のみであり、250m地点より下流では、V字谷の侵食が進行している。

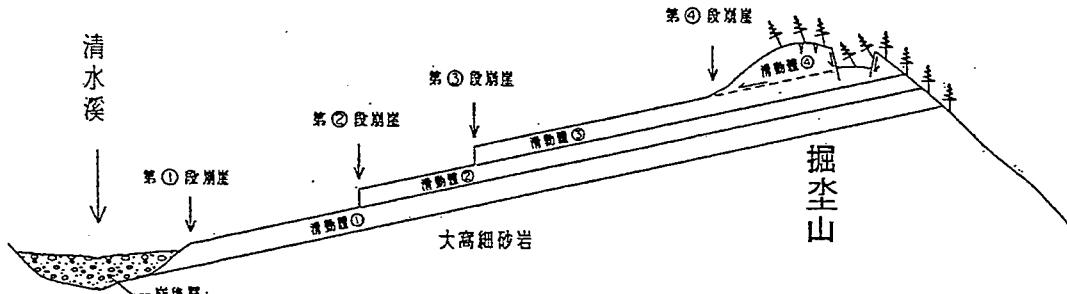
図-3. 草嶺崩壊の模式的断面図 (経済部水利處、2000)

検討を要する崩壊要因 卓蘭層および錦水貢岩層の砂岩貢岩互層の層理面で、階段状に3～4段のすべり面が形成された(図-3、經濟部水利處、2000)。各段の高さは25～35m、滑動体表面の傾斜は $11^\circ \sim 13^\circ$ である。

最上段のすべり面(図-3の滑動体③の表面)、中段のすべり面(滑動体②の表面)および最下段のすべり面(滑動体①の表面)から採取した粘土のX線分析の結果を表-2に示す。

最上段と中段のすべり面(滑動体③と②の表面)で採水された湧水の水質は表-1の通りである。これらの湧水はアルカリ性で、全体的にイオン濃度が大きく、電気伝導度も高い。とくに中段では、ほとんどの成分で上段の濃度を大きく上回り、浸透するに従って周囲の岩石からイオンを取り込んでいく様子が窺われる。いずれの湧水も水質的には $\text{CaSO}_4$ 型である。安定同位体比からは、いずれの湧水も天水起源とみなされる。
