P83 鋼製立体格子ダムの機能回復について

京都大学防災研究所○澤田豊明・中川一・里深好文・高橋保
国土交通省神通川水系砂防工事事務所 川田孝信

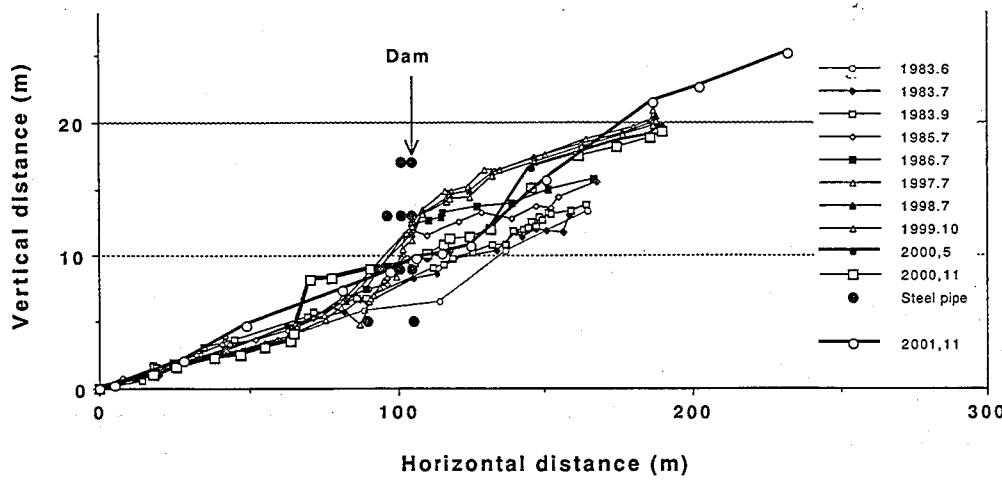
この白水谷第二砂防ダムに到達した土石流は 4 回で、その総土砂量は約 20000 m³（計画：21000 m³）である。現在、このダムに約 8000 m³が堆積しており、流出土砂の約 2/3 が流出している。その際、一時的な堰上げによる最大流量の減少など土砂流出の調節効果が認められている。図 3 は過去の土石流によるダム近傍の河床縦断形の変動を示している。ダム上流の河床変動についてみると、1997 年に河床が最も上昇しているが、その後、徐々に河床が低下しているが、河道付近のみで今後の出水による河床低下によるダムの空き容量の増加は期待できず不透過性ダムと同様になってきている。そこで、透過性ダムの機能回復を目的として人工的な除石が実施された。

図 3 1983 年から 2001 年までの格子ダム付近の河床変動

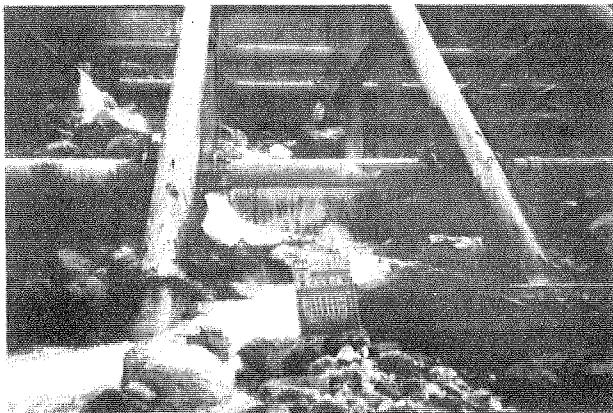
透過性ダムも巨礫や流木によって格子部の閉塞が生じて上流に土砂の堆積が進行し、不透過性ダムと同様になる。このような透過性ダムの機能を回復させるために、格子ダム内部とダムの上流側の除石を実施した。除石作業は作業員 2 名、重機 2 台、ダンプカー 1 台を使って約 1 週間で完了した。除石はダムの下流側から開始され、除石した土砂は下流側の河床に平坦に敷設された。写真 1 および 2 はダム下流から見た除石前後の状態を示している。除石容量は格子ダム内部で約 1000 m³、ダム上流側で約 2000 m³であった。格子ダムの内部でも表面の巨礫を取り除くと細粒径の土砂の堆積があり、除石は容易であった。流木の除去にも特に問題はなかった。

写真 1 ダム下流から見た除石前の状態

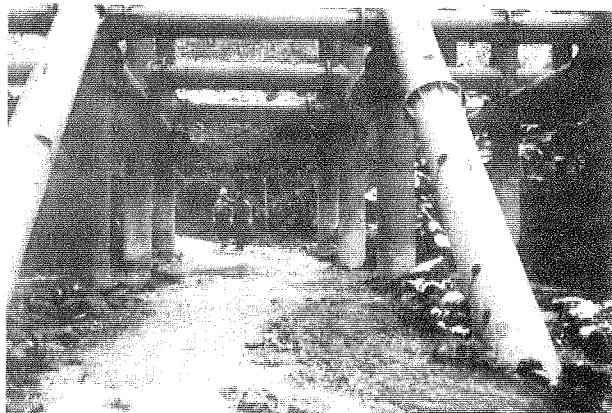
写真 2 ダム下流から見た除石後の状態

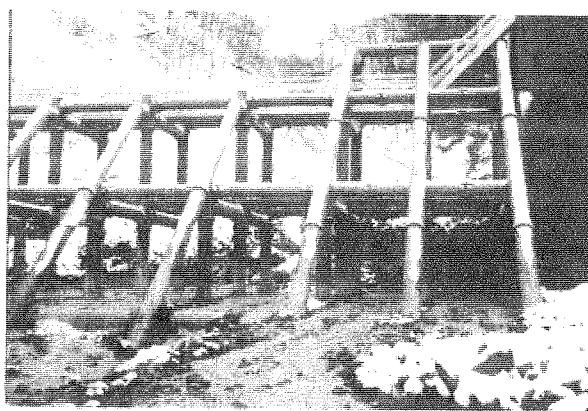
写真 3 および 4 は格子ダムの下流から見た河床の状態である。写真 4 に示されるように、直径 1 m 程度の礫が移動堆積しているのが認められる。除石が行われていなかった場合はこれらの礫がダムの上流に堆積したものと考えられる。

写真 3 除石後の 1999 年 11 月の状態

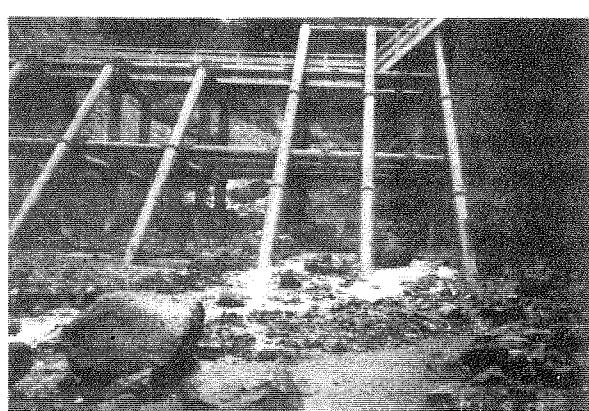
写真 4 2001 年 6 月 30 日の出水後の状態
