2003年7月の集中豪雨による水俣の斜面災害

熊本大学工学部環境システム工学科 ○北園 芳人
 熊本大学工学部環境システム工学科 鈴木 敦巳
 九州東海大学工学部都市工学科 荒牧 昭二郎

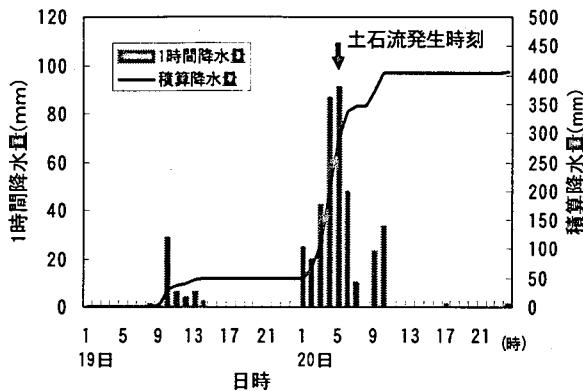
図-1 降雨量時系列図(水俣市深川観測所)

九州北部に停滞した梅雨前線は、図-1に示すように19日夜半から20日明け方にかけて、熊本県水俣市では猛烈な豪雨となり、同市の深川雨量観測所で最大時間雨量91mm/hを記録した。表-1に示すように斜面崩壊・土石流の発生に至るまでの連続雨量が272mm、前期7日間の降雨量が25mmとそれほど大きくないのに対し、表-2の崩壊発生時1時間雨量91mm、2時間雨量178mm、3時間雨量220mm、最大日雨量381mmは全て深川観測所における観測史上最大値を観測している。降雨の年超過確率規模は土石流発生前最大1時間、2時間、3時間及び最大日雨量でそれぞれ50年、200年、120年、30年程度となっており、発生前2~3時間雨量が突出して大きいことが分かる。

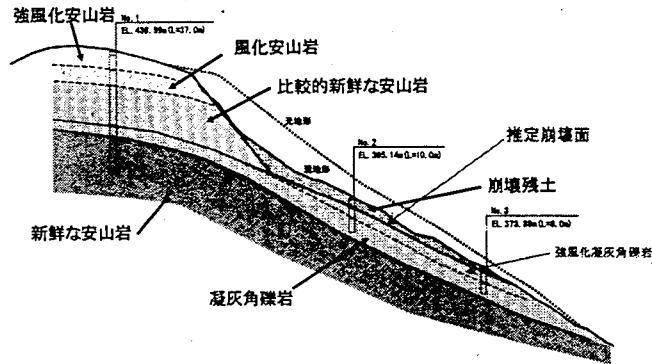
図-2 崩壊地の推定地質断面図(提供:熊本県)

崩壊部には、下から安山岩層(下位層)、凝灰角礫岩、強風化安山岩(上位層)、安山岩(上位層)が分布する(図-2)。凝灰角礫岩は、斜面上部で約3m層厚、下部で7m以上で、崩壊部では、中央の緩傾斜部下方に広く露出している。風化形態から風化し

た脆弱な層と比較的安定した層に区分される。下部の露出部はほとんどの部分が新鮮であり、難透水性と評価できる。

強風化安山岩は、ハンマーで容易に削れる程度に軟質化している。露出する部分が少ないが、滑落崖近くの斜面に向かって左側の標高370m付近と右側の標高400m付近で、凝灰角礫岩の上位に確認できる。ボーリングの結果、風化が著しく亀裂が発達しており一部粘土化している。また、右上方の地点では地表面から22~23mのところに粘土化した層があり空洞が確認できた。割れ目が多く透水性が良いと判断される。崩壊部では、崩積土と凝灰角礫岩の境界から湧水が確認された。

安山岩は、頭部の滑落崖に広く露出する。左側の滑落崖では硬質な柱状節理のある岩盤であるが、ブロック状の部分や玉葱状に風化した部分も見られ上層部5~6mは強風化している。中央部から右側にはφ2~3mの巨礫を含む砂礫状の露頭が見られる。安山岩中には割れ目もあり、全体的に透水性は良いと判断される。また全体的に表土は20~60cmと薄い。

- 1) 崩壊地付近の安山岩は、特異な風化特性を有しており種々の岩相が認められる。多亜裂性または多孔質の風化岩が地表まで露出している状況で、表層土の発達が悪い。そのため、降雨は容易に浸透し深層風化を助長していた。
- 2) 安山岩層の下部には不透水層の凝灰角礫岩が分布しており一様に熱変質を受けている。上部層は脆弱質の風化層となっており、数mの厚さで分布しており、安山岩層との境界面は下部で約20度上部では約6度の流れ盤構造を有していた。
- 3) 崩壊地上部は溶岩平坦面の周縁部で斜面勾配が急であること、崩壊地右上方に古い段差地形や稜線付近には古い崩壊跡地が確認できること、また、崩壊斜面の表層には崖錐性堆積物が分布することから過去に地すべりが発生していた可能性がある。
- 4) 観測された土石流発生時1時間雨量、2時間雨量、3時間雨量は観測史上最大であり、斜面内に多量の水を供給したものと考えられるため、土石流発生前後の降雨量に基づく浸透流解析並びに斜面安定解析を行ったが連続雨量272mmでは崩壊は発生しないとの結果が得られた。
- 5) そのため、崩壊地右上方のボーリング孔に空洞が確認できることから崩壊斜面には相当量の地下水などが供給されていたものと考えられる。崩壊時の前期雨量は25mmと少ないが、6月中旬~7月上旬に600mmを超える降雨量が記録されている。

- ・崩壊面は風化安山岩層と凝灰角礫岩の境界面と考えられる。
- ・記録的な豪雨を記録したが、この降雨だけでは崩壊は発生しないと考えられる。
- ・6月~7月上旬の多量の降雨が影響しているとも考えられるため、この地域での地下水位の観測が必要である。
- ・崩壊機構も一度に大崩壊が発生したのか、一部下部に崩壊が発生した後、それに続き大崩壊が発生したのか議論がある。
