## 人工林と天然林における斜面崩壊発生頻度の違い -岐阜県恵那郡上矢作町民有林を事例として-

国士館大学大学院人文科学研究科 後藤智哉

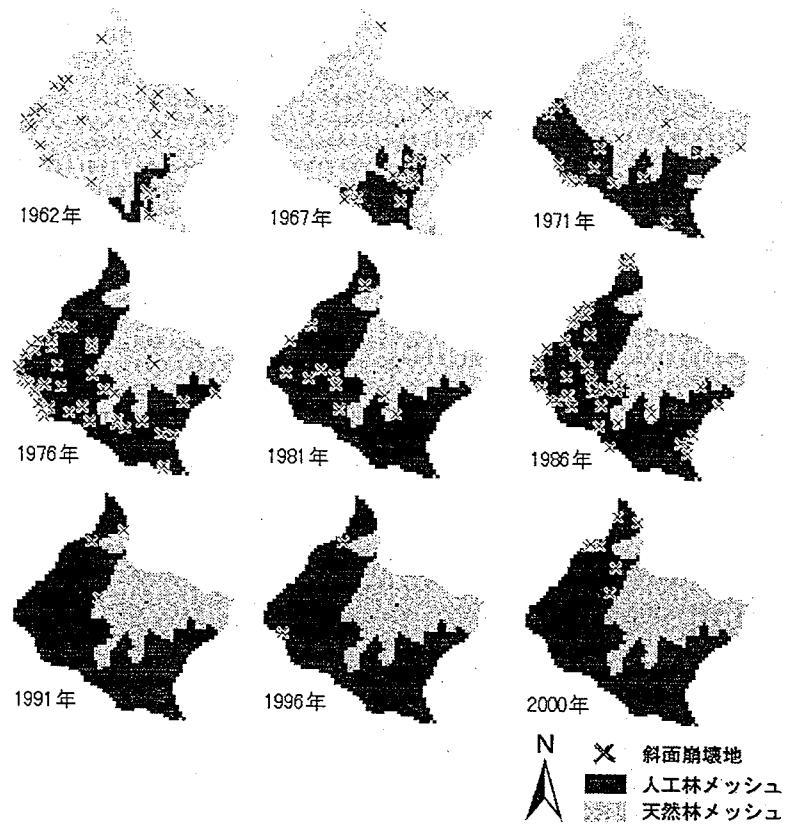
図2 林種および崩壊発生地点

図2に、オルソフォトをもとに作成した1961年か  
らの各時期林種別と斜面崩壊発生地点を示した。  
人工林面積の増加とともに、崩壊メッシュ数も増  
加し、天然林面積の減少によって天然林内での  
崩壊件数は低くなっている。崩壊が発生した人工  
林の林齢は、植林後10年未満のものが131ヶ所  
中59ヶ所と多かった。

天然林の崩壊は1962年に多いが、この原因と  
しては、1960年の台風11,12号及び16号が考えら  
れる。その後は、天然林内での崩壊は、ほとんど  
発生していない。
