2003年11月28日大分県鶴見町における季節はずれの豪雨と土砂災害の特徴

○海堀正博(広島大学総合科学部)

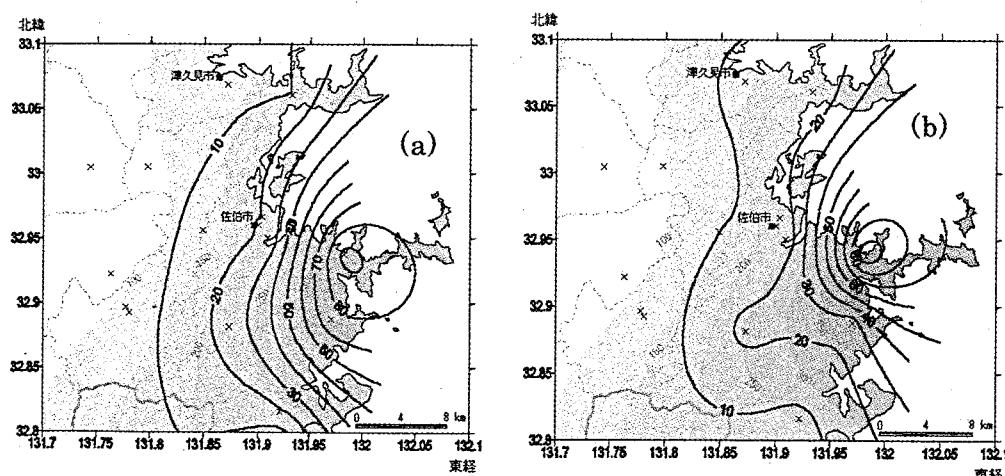
大分県鶴見町では27日午前10時の降り始めから29日午前5時までの総降雨量が628mmに達した。うち28日午前7時から8時までの1時間に93mm、9時までの1時間に98mmの強雨が含まれる。隣接する佐伯市でも27日午前5時の降り始めから28日正午までの総降雨量が286.5mmに達したが、鶴見町での降雨量が突出していたことがわかる。また、ここでも先行降雨の十分多い条件（実効雨量で300mm以上）にさらに短時間強雨（90mm/h前後以上）の加わった地域に土石流が集中していたことが特筆される（図2）。

図2 大分県佐伯市周辺における平成15年11月28日早朝の雨量分布
(a) 午前7時までの実効雨量と午前8時までの1時間雨量、(b) 午前8時までの実効雨量と午前9時までの1時間雨量。ただし、実効雨量は72時間半減で計算し、50mm間隔のグラデーションで、また、1時間雨量は等雨量線として表現した。なお、×印は雨量観測点位置を示す。

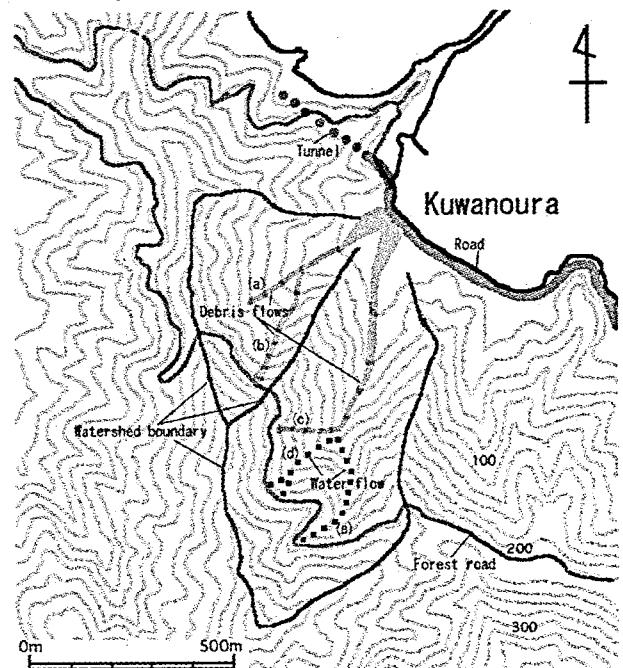
4. 桑野浦地区の土砂移動の現地調査: 桑野浦地区について土砂移動のあった箇所を踏査した。図3に流域の地形図と土石流の分布を示す。大きく北側の流域と南側の流域に分けられる。流域面積はそれぞれ 0.166km^2 , 0.315km^2 である。これらの流域で発生した土石流に沿って、移動開始点となった源頭部付近までの周辺植生をおおざっぱにまとめると、人家のすぐ上の蜜柑園、ヒノキ・スギの人工林を経て、その上部に鬱蒼とした常緑広葉樹と落葉広葉樹の混交林が覆っている状況である。また、林内の随所に1~1.5m程度の高さで石積みの小段が作られており、斜面土層の流亡を防いでいた。土石流(a)(b)(c)の等価摩擦係数はそれぞれ0.278, 0.359, 0.288、いずれの値も雨量の割には大きめの値となっている。何らかの流動抑制作用が加わったものと考えられる。また、崩壊や侵食により流出した土砂量はそれぞれ $1,000\sim1,500\text{m}^3$, $2,500\sim4,000\text{m}^3$, $5,000\sim7,000\text{m}^3$ と見積もられた。流動が抑制された要因としては比較的豊かな樹林の存在があげられる。山中の急斜面には非常に不安定な状態で角レキ質の土砂が存在していたが、樹林によってかろうじて容易に移動することを抑えられていた。また、溪岸においても渓床幅の容易な拡大が抑えられていると感じた。

図3 桑野浦地区の土石流分布図

図中(a)(b)(c)は土石流の流路を、(d)(e)は激しい水流の痕跡を確認した沢を示す。
