## 航空レーザー計測図を用いた微地形分類による 2003年7月水俣市宝川内集地区で発生した崩壊斜面の地形的特徴

砂防エンジニアリング株式会社 大石道夫, ○飽田恵介, 深沢 浩  
朝日航洋株式会社 村上 治, 鎌倉友隆, 小林 浩

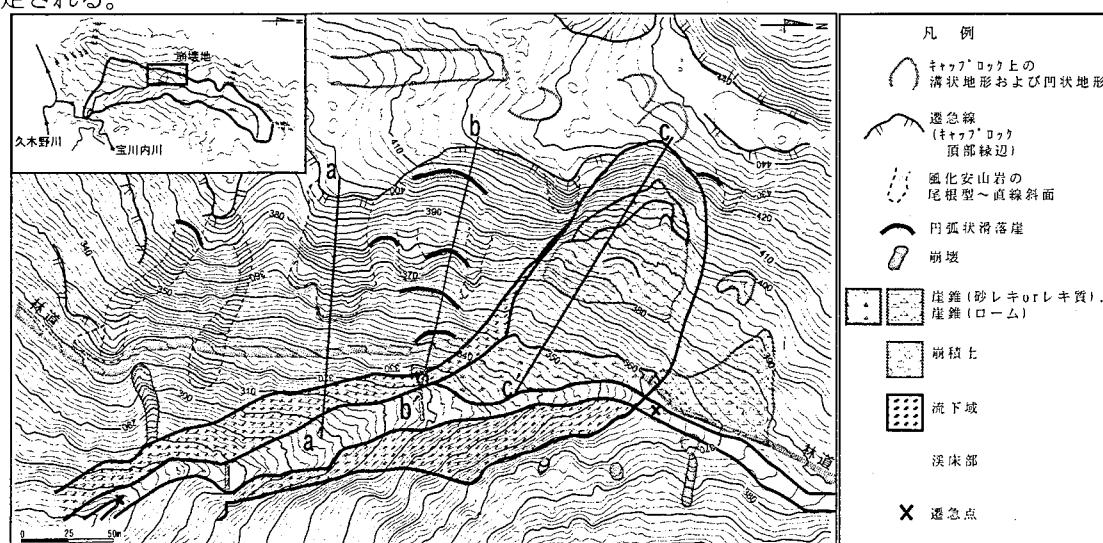
図-2 集川崩壊地周辺の右岸側斜面の微地形分類図※(測線a, b, cは図-4の横断面図位置)

航空レーザー計測図を用いた微地形分類図として集川崩壊地の位置する右岸側斜面を示す(図-2)。崩壊地は比高差約80m、平均勾配が約30度で、崩壊幅が下部ほどやや広がる形状をもつ深層崩壊である。崩壊発生位置は山頂緩斜面の遷急線付近であり、滑落崖頂部に続く集水域斜面上には非常に浅い凹地の存在が地形図から読み取れる。崩壊地内部では、凝灰角礫岩の上に崩積土が厚く残存している。崩積土は二次崩壊的に滑落崖の後退により供給されたものと推定されており<sup>2</sup>、表面が不規則な凹凸を持ち、弧状地形も見られる。崩壊地に隣接する下流側斜面には、一見して今回の崩壊形態と非常に類似の輪郭を持つ馬蹄形の谷型斜面が認められる。しかし、詳細にみると馬蹄形谷型斜面は、分布する微地形要素の構成が2003年崩壊地と全く異なる。実際の谷型斜面は、幅50m以内の小規模な滑落崖の集積した斜面で、標高340mから410mまでの間に5重に円弧状滑落崖が配列している。現地調査によると崩壊地周辺の尾根型～直線斜面のほとんどは、風化安山岩の基盤で構成されており、円弧状滑落崖を挟むように分布している。滑落崖は風化安山岩で構成されている。したがって円弧状滑落崖は、風化安山岩の岩盤崩壊状のプロセスを経て形成されたものと判断され、2003年崩壊地のような凝灰角礫岩層をすべり面とした深層崩壊とは、崩壊の規模や形態が根本的に異なると推定される。

崩壊地内部の等高線の配列にしても、2003年崩壊のような深層崩壊地では不規則・不連続であるのに対し、円弧状滑落崖を持つ岩盤崩壊地では、等高線湾曲が局所的できれいな半円形であることが特徴である。

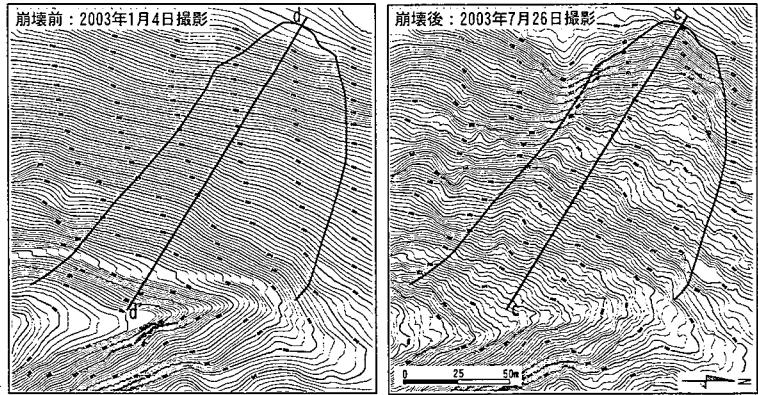
図-3 2003年7月崩壊発生前後の等高線図比較\*

崩壊発生前の原地形を2003年1月撮影の縮尺1/12,500航空写真より図化した(図-3)。崩壊発生前の原地形は、縦断形でみると若干の凹形で標高約400m付近に遷緩線があり(図-4, 側線d<sup>2</sup>)、平面的には全体として直線斜面である。崩壊前斜面の中央部に弱い尾根上の膨らみがあり、それを境に直線斜面が上流側で少し東側へ折れ曲がっている。崩壊前後の斜面と隣接斜面の4側線について地質縦断形を比較した(図-4)。aの尾根型～直線斜面は、柱状節理が分布する部分で表面が凹凸に富む。同じ直線型の崩壊前斜面dと比較すると地質構成の異なる斜面上部に縦断形状の相違が見られる。bの谷型斜面は、柱状節理安山岩が分布する滑落崖斜面から下方に崩積土が広く堆積している。崩壊斜面c<sup>2</sup>と比較すると滑落崖の規模や位置に明瞭な違いが見られる。

(左図：縮尺1/12,500航空写真測量図化，c, d側線の横断面は図-4を参照)
