## 1999年台湾地震後の斜面および河道の地形変化－濁水渓の小流域を例にして－

鹿児島大学農学部 ○地頭菌 隆・下川 悅郎  
 静岡大学農学部 土屋 智  
 鹿児島大学大学院連合農学研究科 車 張堅  
 台湾工業技術研究院能源與資源研究所 王 文能  
 台湾建磊工程顧問有限公司 巫 建達

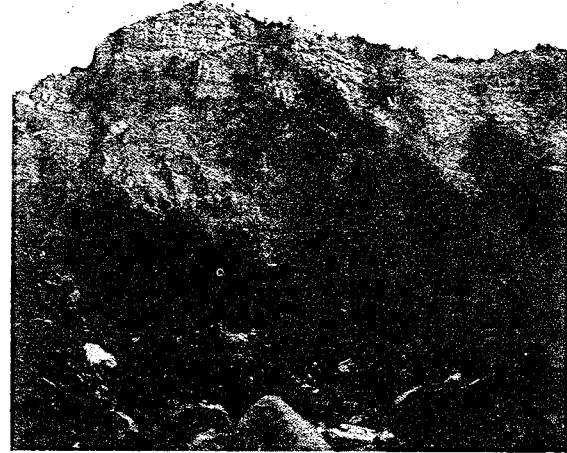
地震直後に撮影された空中写真を判読して作成した崩壊地の分布図を図2に示す。上流域の谷頭斜面はほぼ全面にわたって崩壊しており、その崩壊土砂は標高1000～1500m付近の渓流に多量に堆積して

いる(写真1)。空中写真からは崩壊地境界を区別できないものがあり、正確な崩壊箇所数を求めることはできなかったが、調査流域には131箇所以上の崩壊地がある。流域全体の崩壊面積は1.4km<sup>2</sup>、崩壊面積率は約13%であった。平均崩壊深を1mと仮定すると比生産土砂量は約13万m<sup>3</sup>/km<sup>2</sup>となる。

写真1 上流域の斜面崩壊

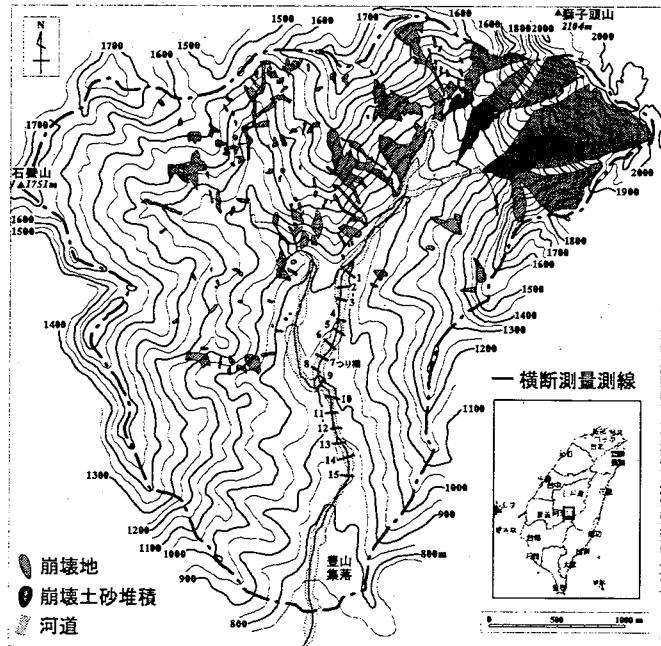
図2 調査地の位置と地形

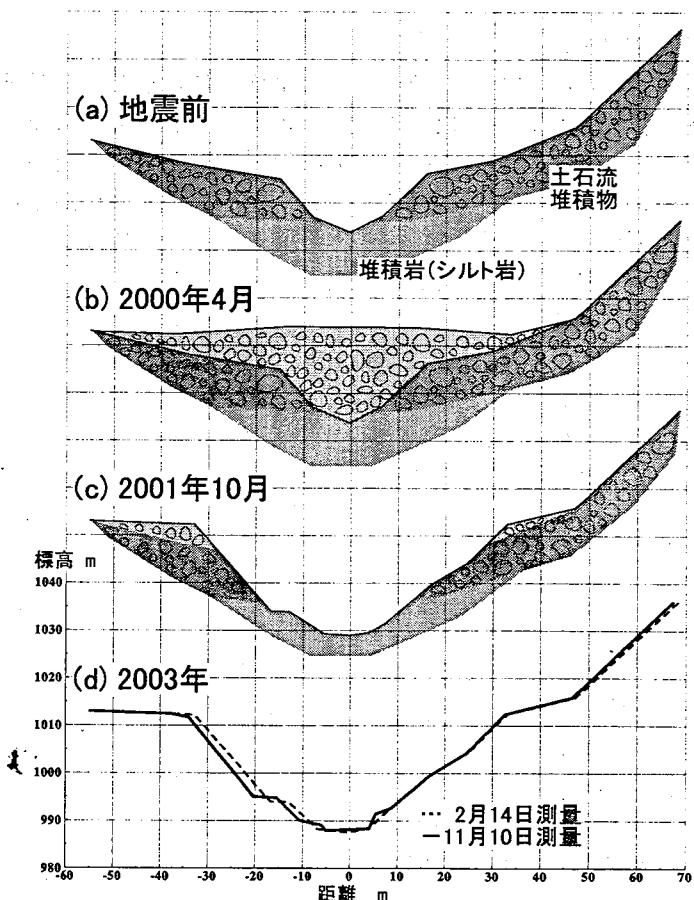
図3は、側線No.1における河川横断面の地形変化を測量結果と聞き取り調査に基づいて作成したものである。基盤地質は堆積岩であり、その上に土石流堆積物が厚く分布している。地震前の河川横断面は幅30m程度、深さ10m程度であったようである(図3a)。地震に伴う斜面崩壊によって生産された土砂は、2000年の4月頃から流下して河道内に堆積し、4月28日の土石流で河道は満砂の状態になった(図3b)。その年の8月からは河道内土砂の侵食がはじまったようである。2001年10月の調査では、河川横断面は幅60m程度、深さ25m程度と地震前より拡大し、基盤岩も下刻されている(図3c)。2002年12月の調査では河床がさらに1~2m低下し、また2003年の2回の測量結果でも側壁や河床の侵食が進んでいる(図3d)。このような河川横断面の地形変化の傾向は他の側線でも同様であり、河道に沿って段丘が形成されている。

図3 河川横断面の地形変化(測線No.1)

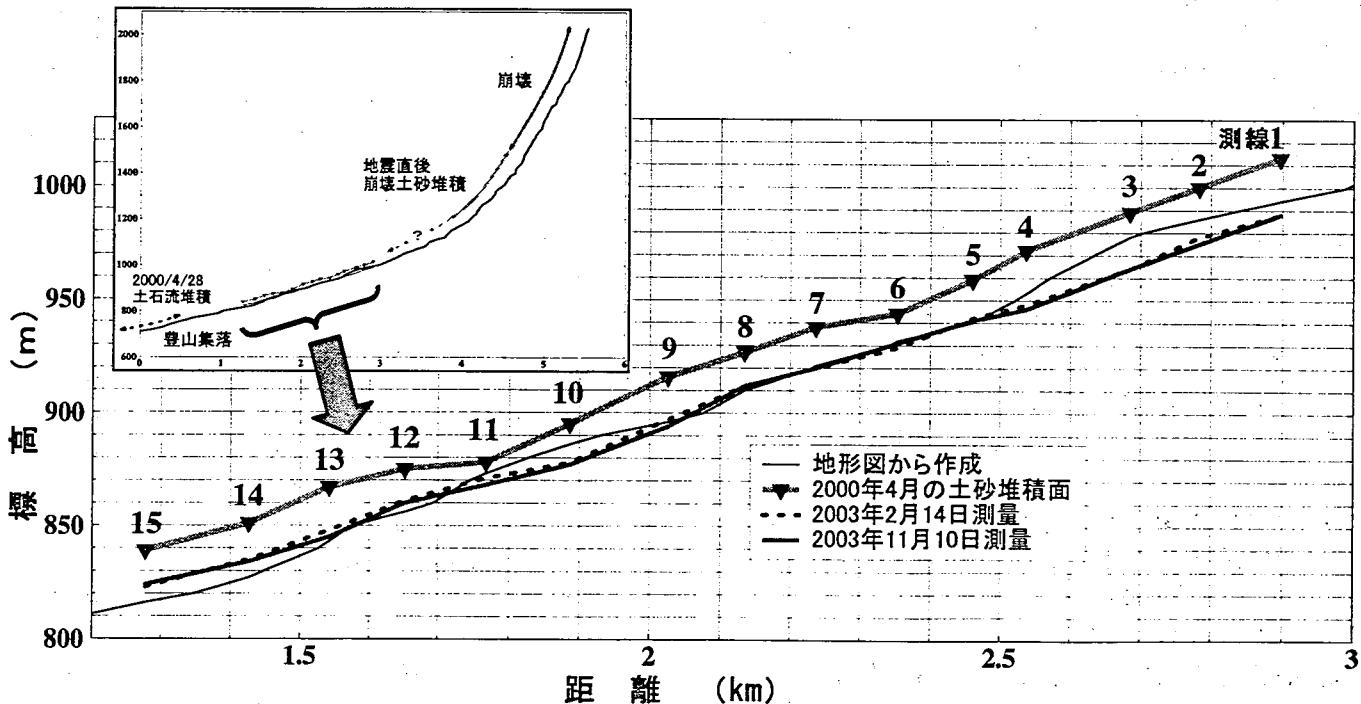
図4は、10,000分の1地形図および河川横断測量に基づいて作成した本川の縦断面図である。なお、2000年4月に河道を埋めた土砂の堆積面は河道沿いに形成された段丘面の高さから判断したものである。斜面崩壊による土砂は、2000年4月には20m前後の厚さで河道に堆積している。その年の8月か

らは河道内の侵食がはじまり、測量区間の上流部では旧河床よりさらに侵食が進み、下流部では逆に堆積が起こっている。測量区間より上流には2002年から治山ダムが建設されたために上流からの土砂が捕捉され、現在、測量区間全体が侵食傾向にある。

図4 河川縦断面の地形変化
