## 2003大型台風「MAEMI」による林道被害とその対策

韓國、江原大學校山林科學大學	○車斗松・吳宰憲・全槿雨
韓國、忠南大學校農科大學	李峻雨
韓國、國立山林科學院	池炳潤
愛媛大學農學部	江崎次夫

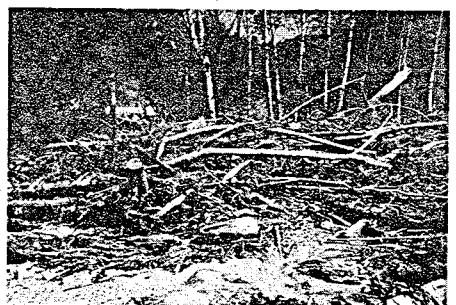
写真 3. 路面に集積した枝條木

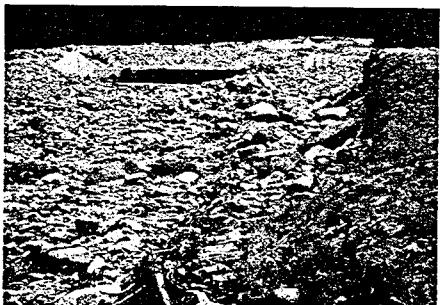
林道盛土斜面では、河川の増水に溪流水に伴う河幅の増大によって、溪谷林道の路体及び盛土斜面が崩壊した。また、溪床侵食による基礎地盤の軟弱化及び背後土圧の増加が原因で石積工及びふとん籠工等が崩壊した。対策としては、溪谷林道の盛土斜面ではふとん籠工の施工には無理があり、特に土圧が発生する盛土斜面ではふとん籠工は必ず顛倒するので、できるだけ施工しないほうが望しい。なお、舗装路面と擁壁の間に土砂が混在すると、路面流下水が盛土斜面から侵入し、コンクリート擁壁が荷重を受けて倒壊する恐れが生じるので、植生袋等で路面から流下水が浸透しないようにした。

写真 4. 河幅増大による斜面崩壊

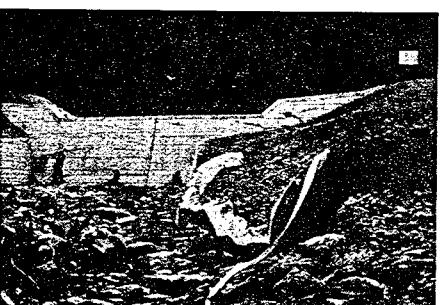
写真 5. 溪床侵食による斜面崩壊

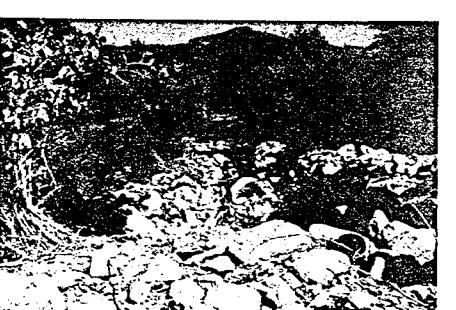
写真 9. 側溝侵食による路体崩壊
