福井豪雨災害における渓岸崩壊の評価

京都府立大学大学院農学研究科 ○坂井佑介 松村和樹 三好岩夫

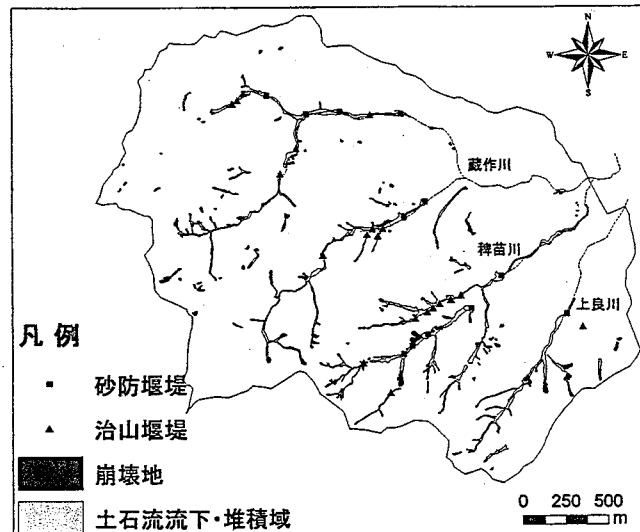
図-1 調査位置と荒廃状況図

今回調査地とした福井県足羽郡美山町の西よりに位置する蔵作川流域（図-1）は2004年7月17日から18日にかけて発生した豪雨に伴う土砂災害によって甚大な被害を受けた。この流域では蔵作川、稗苗川、上良川という3つの河川が蔵作地区の下流域で合流するように流れている。そして、この3つの河川はいずれも下流で土砂災害を引き起こしている。そのうち稗苗川では明らかに源流域における山腹崩壊によって生じた土砂が土石流を引き起こし流下しており、また上良川では堰堤の数が少ないために山腹崩壊による土砂をすべて捕捉することができず居住区域に土砂が流出した。しかし蔵作川では源流域での山腹崩壊による土石流はほぼ砂防・治山堰堤によって捕捉されていており、比較的下流で発生した多数の渓岸崩壊が土砂災害の原因となっていた。そこでこの渓岸崩壊に着目し、その特性や発生原因を把握するために調査を行った。

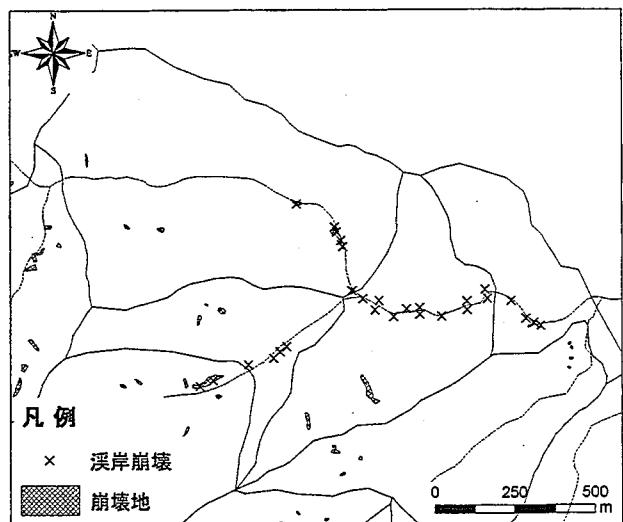
図-2 渓岸崩壊の発生地点

今回の調査では全長3.1kmの流路を持つ蔵作川のうち稗苗川との合流点より上流の1.6kmを調査範囲とし、このうち0.7kmにわたって三面張りの流路工が施工されていた。この調査区間の中で渓岸崩壊は28ヶ所発生しており、その発生地点を図-2に示す。

これら渓岸崩壊について、その特徴を把握するために発生地の地形条件を流路工の有無・斜面形状(凹・凸・平行)・植生について調査を行った。その結果、渓岸崩壊は流路工施工の有無に関わらず発生していることが判明した(表-1)。しかし流路工施工地は河道が整正されているため、斜面形状や植生がほぼ一様であり明らかに自然の渓岸斜面の地形条件とは

一般に山腹崩壊は集水地形である凹型斜面でよく発生し、樹木が茂っている斜面では崩壊が起きにくいと言われている。しかし今回の調査では、凸型斜面や平行斜面でも渓岸崩壊が発生しており、また樹木の有無もあまり影響していないなかつた(表-2, 3)。これは渓岸崩壊が山腹崩壊のように雨水の集中が原因で発生するのではなく、河川の流水の作用による影響を強く受けているものと思われる。豪雨により河川が増水すると、渓岸斜面の下部が流水によって削られて安定性を失う、もしくは浸水することによってせん断抵抗力が低下する。このような現象が起こるため、渓岸崩壊はその斜面形状に関わらず発生する。また樹木の根茎による土壤緊縛はあまり効果を発揮せず、渓岸斜面の勾配が山腹斜面よりも急であることとあいまって、むしろ樹木自体の重みが渓岸崩壊の一因になっているものと考えられる。

流路工施工地における渓岸崩壊はほとんどが直下流部に発生していた。また、崩壊の形態が以下の3種類であることがわかった。

- ① 護岸の背後の土砂が吸出しをうけて今にも崩れだしそうなもの
- ② 護岸は残っているが、背後の土砂が抜け落ちているもの
- ③ 護岸ごと崩壊しているもの

この3種類の形態を崩壊の進行過程であると仮定すると、流路工施工地における渓岸崩壊の発生について次のような仮説がえられた。まず落差工の直下流では流水の勢いが強まり、水叩き・側壁の基部に当たることによってその部分のコンクリートが崩れる。次に崩れたところから流水が入り、護岸の背後に盛られたもろい土砂の下部が削られるもしくは浸水する。そして斜面崩壊のように土砂が抜けるように滑り落ちていく。その後に護岸はコンクリート自体の支持力によって残るか、もしくは支えていた側壁の基部や土砂がなくなったことによって自重に耐え切れず崩壊すると考えられる。

今回の検討により渓岸崩壊は河川の流水の作用が大きく影響していることがわかった。そのため河川と接している斜面であれば、その地形・植生条件に関わらずどこでも崩壊が起きる危険性がある。特に集落の直上流で発生するものは河床上昇を招き、洪水・土砂の氾濫の直接原因となるため砂防計画立案の際は十分注意を払う必要がある。
