福岡県太宰府市周辺の山腹崩壊の再現性

(財) 砂防・地すべり技術センター ○榎木敏仁, 中村良光, 近藤玲次
福岡県土木部砂防課 本郷克己

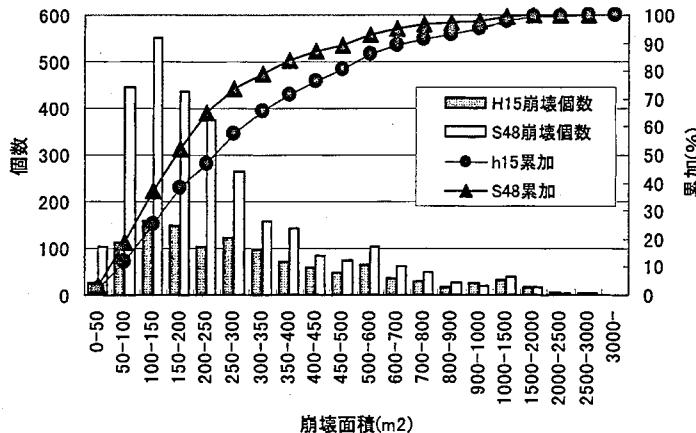
図 1 崩壊地面積の比較

図 1 には昭和 48 年災害と平成 15 年災害における崩壊地面積の比較を示し、表 1 には崩壊地諸元の比較を示す。総崩壊地箇所数は昭和 48 年災害が 2,931 箇所、平成 15 年災害が 1,171 箇所であり、昭和 48 年災害は平成 15 年災害の約 2.5 倍である。平均崩壊地面積は平成 15 年災害の方が昭和 48 年災害よりも大きい結果となった。平成 15 年災害で発生した崩壊地のうち、116 箇所の崩壊地が昭和 48 年災害と同じ斜面で発生していた。これは平成 15 年災害で発生した崩壊地の約 10% を占めている。また、平成 15 年災害で崩壊が発生した渓流数は 66 渓流であり、そのうち、61 渓流（92.4%）が昭和 48 年災害でも崩壊が発生した渓流であった。このように、平成 15 年災害時に崩壊が発生した渓流は、昭和 48 年災害時にも崩壊が発生している渓流であり、同地域は山腹崩壊の再現性があるといえる。

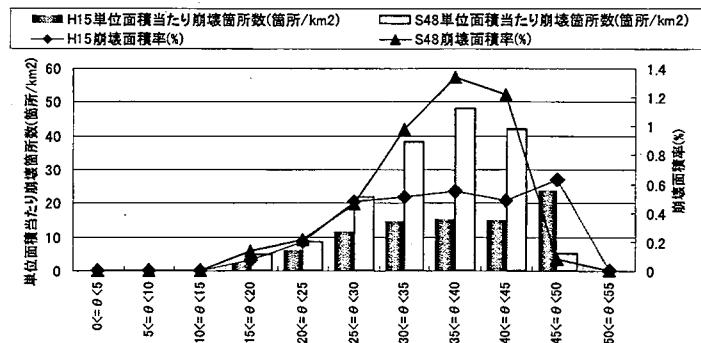
図 2 斜面勾配毎の崩壊発生の比較

図 2 には斜面勾配毎の崩壊発生状況を示す。両災害でも単位面積当たりの崩壊箇所数及び崩壊面積率は斜面勾配 25°～50° で多いことが分かる。ただし、昭和 48 年災害では斜面勾配が急になるにつれて、単位面積当たり崩壊箇

所数及び崩壊面積率が増加し、斜面勾配 $35^{\circ} \sim 40^{\circ}$ でピークとなっている。一方、平成 15 年災害の単位面積当たり崩壊箇所数及び崩壊面積率は斜面勾配 $25^{\circ} \sim 45^{\circ}$ まではほぼ横ばいであり、 $45^{\circ} \sim 50^{\circ}$ で若干数値が大きくなっている。この斜面勾配 $45^{\circ} \sim 50^{\circ}$ の箇所は宇美川左支渓上流域付近であり、この地域は雨域の中心となっている箇所である。

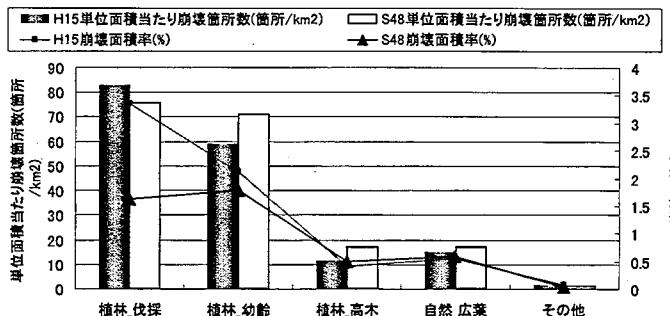
図 3 植生状況による崩壊発生の比較

図 3 には植生区分による崩壊発生の比較を示す。植生区分による単位面積当たりの崩壊個数及び崩壊面積率は、植林_伐採の崩壊面積率を除いて両災害とも近い値となった。植林_伐採の崩壊面積率は平成 15 年災害が昭和 48 年災害よりも約 2 倍となっている。これは平成 15 年災害における比較的大きな崩壊地が植林_伐採で発生していることに起因していると考えられる。

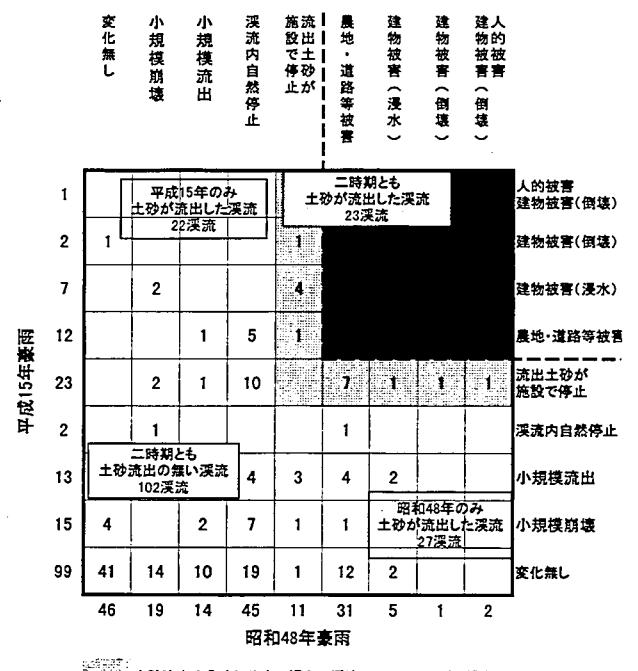
図 4 土砂流出状況の比較

図 4 には昭和 48 年災害と平成 15 年災害における土砂流出状況の比較を示す。両災害とも被害が発生した渓流数は 23 游流であり、この渓流については今後とも土砂流出が発生しやすい傾向がある渓流といえる。一方、砂防えん堤等で土砂を捕捉し、被害を防止した渓流は昭和 48 年災害では 11 游流、平成 15 年災害では 23 游流であった。平成 15 年災害における施設効果が認められた 23 游流のうち、昭和 48 年災害で被害があった渓流で、砂防えん堤等で土砂を捕捉し、被害を防止した渓流は 10 游流であった。このように、砂防えん堤等による土砂流出抑制効果を発揮した事例が見られ、今後とも優先度を考慮した砂防事業を推進することが必要である。
