台風豪雨により稜線付近から発生した崩壊と土砂移動の特徴

広島大学総合科学部 海堀正博
京都大学防災研究所 末峯 章
高知大学農学部 日浦啓全

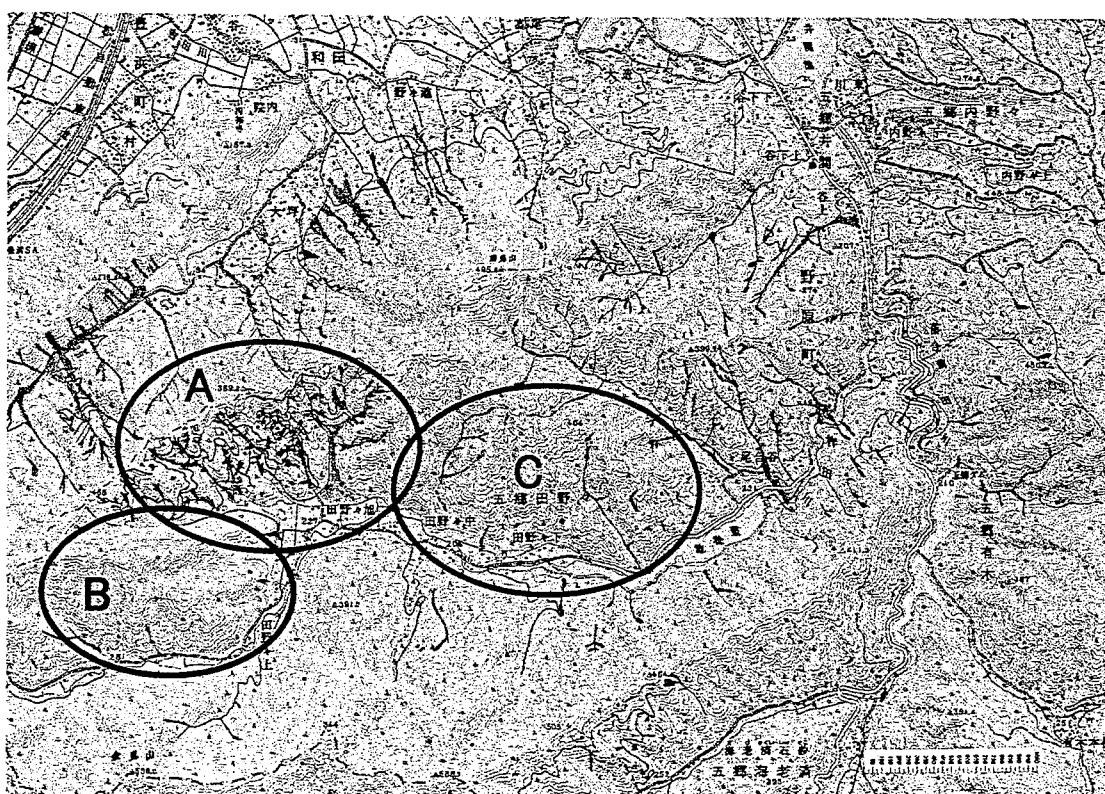
15号台風の時には土砂移動の発生はまばらであったが、21号台風の際には非常にたくさん土砂移動が発生した（図-1）。この図

を見ると、特に、土砂移動が集中して起きているところとそうでないところがあることがわかる。図-1の中で、特に土砂移動の集中が見られるAの地域は、人工的な土地改変（おそらく農地またはその他の利用のための造成途上にある土地であると思われる。たくさんの小道がつくられていた）の影響があった場所である（写真-6の一部）。Bの地域

図-1 香川県大野原町周辺の土砂移動（株）四航コンサルタント 2004年10月6日撮影航空写真より判読
域はおおむね人工林地帯だが土砂移動の発生はほとんど見られない。特に、Aの地域やその北側と比べたときに、その差が非常に明瞭となる。Cの地域では人工林地帯と自然林地帯とが谷や沢筋をはさんで双方とも分布しているのだが、自然林の分布しているところでの土砂移動の方が多いことがはっきりと読みとれた。
