## 2004年福井豪雨による足羽川上流域の土砂生産状況について

国土交通省 近畿地方整備局 足羽川ダム工事事務所：吉村 幸太郎、帰山 淳  
住鉱コンサルタント株式会社 防災事業部 砂防部：山下 伸太郎、○鴨志田 肇

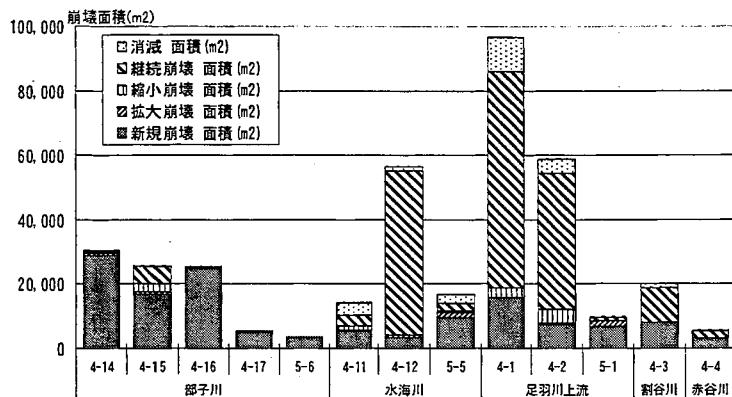
図-3 支川別の崩壊地分布状況(福井豪雨後)

- 新規拡大崩壊地399箇所、継続崩壊地380箇所、縮小崩壊地39箇所、消滅崩壊地73箇所、消滅除く合計818箇所。
- 支川別では、部子川に新規拡大崩壊が多くみられ、新規拡大崩壊箇所の約52%が分布する。次いで足羽川、水海川に多く分布する。面積率では、部子川が0.23%と多く、他の4支川は0.09～0.08%と同程度の値である。（図-3）

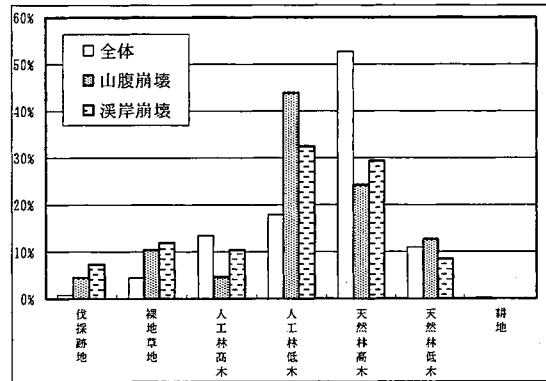
図-4 林相別の崩壊地分布状況(福井豪雨後)

- 林相別崩壊面積率では、新規拡大は伐採跡地で最も多く (1.05%)、次いで裸地・草地、人工林低木となる。（図-4）

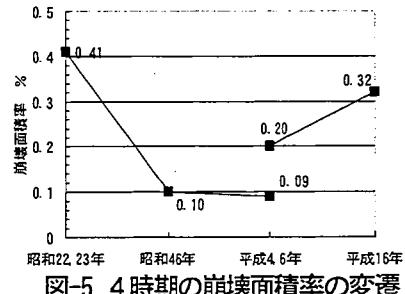
図-5 4 時期の崩壊面積率の変遷

- 昭和 22 年以降の 4 時期の経年変化からみると、崩壊面積率では昭和 22 年が 0.41% とこの期間では最も大きく、今回の福井豪雨により形成された崩壊地が 0.32% (H4, 6 年から 0.11% 増加) と比較的近い値を示している。（図-5）
- 4 時期を通じて森林面積には大きな変化は見られないが、林相の変化から、天然林低木→高木への移行（成長）、人工林低木・高木の増加（低木→高木への成長や、新たな植林地の整備）が見られる。
