福井豪雨における足羽川流域の土砂移動実態の一考察

(財) 砂防・地すべり技術センター

福井県土木部

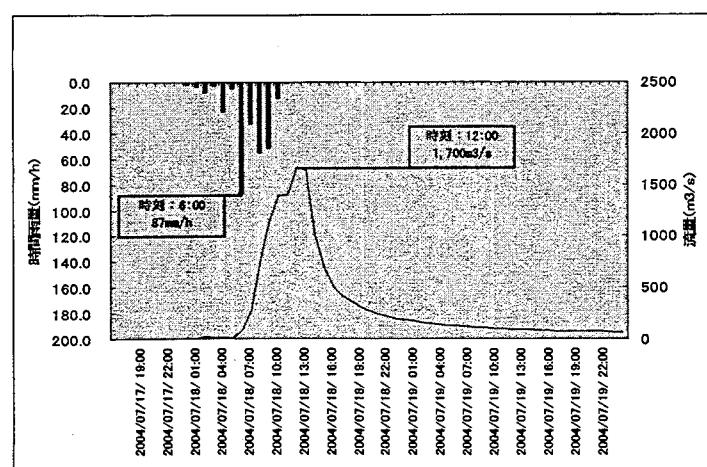
図-2 ハイエト・ハイドログラフ

気象庁美山雨量観測所のハイエトグラフと国土交通省天神橋水位観測所のハイドログラフを図-2に示す。美山雨量観測所の観測データによれば、雨は7月18日0時過ぎに降り始め、6時頃にはピークを迎える、11時頃に終了している。最大1時間雨量（5:00～6:00）は87mm、最大2時間雨量（5:00～7:00）は120mm、最大3時間雨量（5:00～8:00）は175mmを記録した。

一方、天神橋水位観測所の観測データによると流量ピークの発生時刻は、7月18日12時頃、ピーク流量は約1,700m³/sに達し、美山雨量観測所の雨量のピークから約6時間遅れて出現している。なお、今回のピーク流量は計画高水流量1,800m³/s（計画規模：1/150年）とほぼ同規模であった。

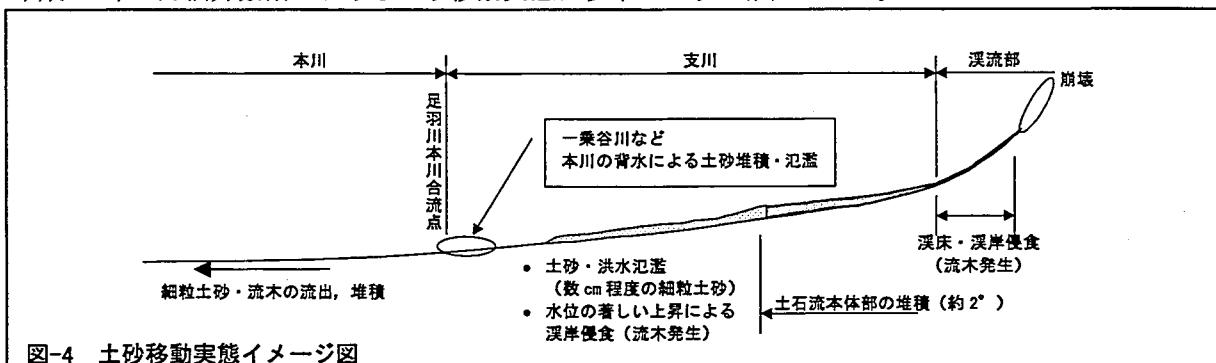
図-4 土砂移動実態イメージ図

- (1) 崩壊や土石流の発生原因は短時間に集中した降雨（最大 3 時間雨量：5 時～8 時）が支配的であったと推定される。また、この降雨のピークから約 6 時間遅れて流量のピーク（天神橋地点）が発生した。
- (2) 足羽川流域における土砂および流木の生産源は、短時間に集中した降雨のピーク付近で同時多発した崩壊、土石流の流下に伴う渓岸・渓床侵食、足羽川本川ならびに支川における渓岸侵食であった。
- (3) 土砂流出形態は、支川上流域や本川残流域の支渓流では土石流状態、支川中流域までは土砂流（土石流の後続流など）、支川中流域から本川へは掃流状態であった。
- (4) 土砂・洪水氾濫の原因是、河道の流下能力以上の流量が発生したこと、流木等による橋梁部での流下阻害、本川・支川の合流点における本川背水影響などである。
- (5) 支川における土砂移動の過程：1) 流量の増加に伴う渓岸侵食、2) 游岸侵食によって生産された土砂が河道内に一部堆積、3) 河道の流下能力を超える地点で越水・氾濫、4) 流量に見合った土砂が堆積（河床が上昇）し、土砂が氾濫、5) 水位低下に伴い堆積土砂の二次流出があった。
