瀬田川砂防管内における歴史的砂防施設の現況

国土交通省琵琶湖河川事務所 谷口 享, 近藤康由, 清水善浩
住鉱コンサルタント株式会社 佐光洋一, ○玉樹獎平

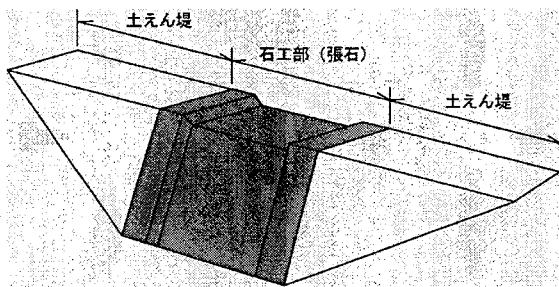
明治時代の瀬田川流域における砂防事業は、淀川流域の水源地域の禿山の復旧を急務として、山腹工を主体に実施された。渓流工の代表的なものとしては明治 22 年(1889)に施工された「鎧えん堤」がある。このほかに、空積みの“石えん堤”や土えん堤の流水部に張石を施した“石工付属土えん堤”(図-1)等が数多く築堤された。

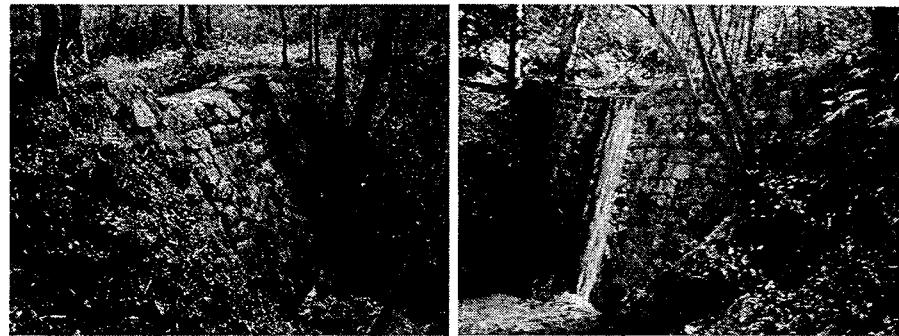
写真-1 御仮えん堤

堤体の変状を外部より概査した結果、6基にほぼ共通して流水による石材の流失、ゆるみや漏水が数多く認められる（表-2）。また、樹木根系の侵入による石材のゆるみも発生している。特に「大欠谷谷止」は堤体下部の巨石が剥落し、それが堤体上部の石材のゆるみにも繋がっている。

これらは空石積の構造的問題に加え、長年の流水や土圧によって発生した変状と推測される。それによつて、「御仮えん堤」等は施設全体（中央部）が下流側へ押し出されている。
