大谷山腹工の事業実施状況と植栽木の生育状況

国土交通省中部地方整備局 静岡河川事務所 西川友幸, 高橋正行, 細野貴司, ○河邊宏
アジア航測株式会社 小川 紀一朗, 中田 慎, 柏原 佳明

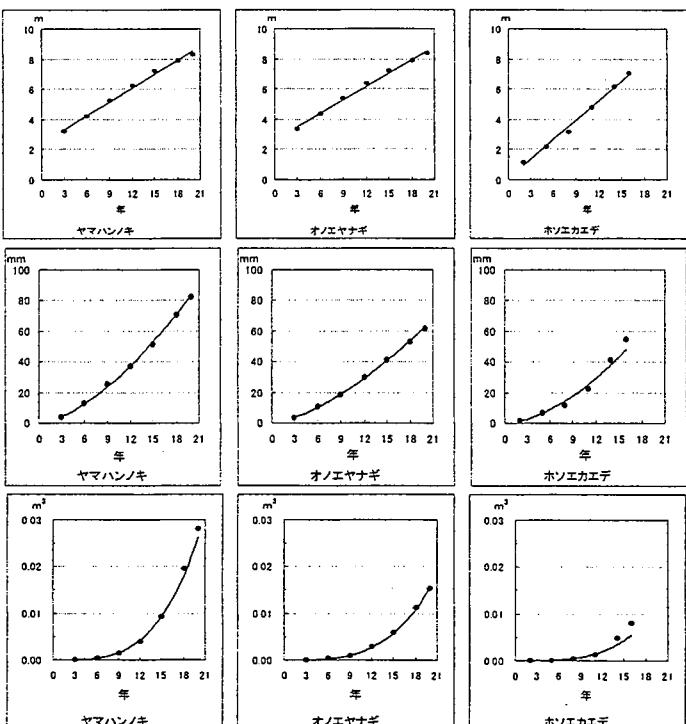
図3 樹幹解析による成長評価

各対象木は、西向きの急斜面に生育していたため、上部岩盤からの落石による衝撃や根曲がりのクリープを受けて、樹高1m付近の東面の直径成長が西面に比べてやや劣るという現象が観察された。また、調査結果をもとに樹高成長、直径成長、材積成長のそれぞれについて、樹幹解析による成長評価を行った。(図3)。

樹高成長は3種とも継続的な伸びをみせており、自然進入木のホソエカエデの成長が植栽木の成長の鈍化傾向に比べ成長の持続性が観察された。

直径成長は樹高成長に比べてその伸び率は成長に従い次第に大きくなっている。中でも植栽木のヤマハンノキの成長量は著しく、また、自然進入木であるホソエカエデの直径成長の成長率は他と比較して大きく、これは林縁に育っていたことがその原因であると思われる。

3種とも材積成長は直径成長の伸びを受けて継続的に伸びつつある。通常、直径成長は立木密度の逆数に比例するといわれているため、施工区の林分内で自然間引きが行われていることが想定される。

(上から樹高成長、直径成長、材積成長)
