2004年台風21号に伴って発生した三重県宮川村の土砂災害

○林 拙郎^{*1}・土屋 智^{*2}・近藤觀慈^{*1}・芝野博文^{*3}・沼本晋也^{*1}・小杉賢一朗^{*4}・山越隆雄^{*5}・池田暁彦^{*6}

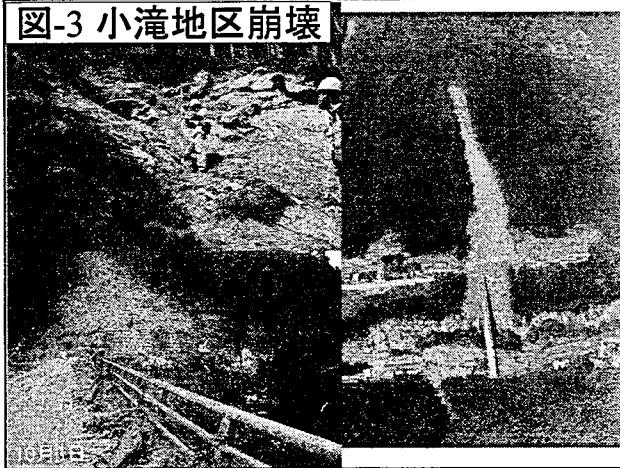
図-3 小滝地区崩壊

3.1 小滝地区の被害(図-3): 斜面上部の急斜面で発生した浅い崩壊が崩壊後、移動流下し、国道422号沿いの家屋1戸を全壊、死者1名。平均幅約30m、水平長さ約180m、最大深さ約2mである(斜面勾配35°～38°、不安定な土砂が斜面下部の25°～30°に残存)。尾根から下部に向かって広がる三角端面状のほぼ平衡で少し窪んだ斜面の一部に細長く崩壊が発生した。上部崩壊面に露岩があり、基盤は暗灰色～青灰色の三波川帯の泥質片岩が主な流れ盤構造で、一部砂質片岩もある。崩壊の源頭部に湧水点があり、崩壊後もしばらく湧水がみられた。崩壊に伴う土砂は斜面脚部の道路沿いに施工された擁壁天端上を流下したが、その際にブロック積擁壁の一部を破壊した。

- ①今回の豪雨が宮川村において伊勢湾台風を上回る豪雨であったこと、それが短時間（実質1日、28日21時から29日22時）に発生したことが、崩壊や土石流を発生させた大きな要因として挙げられる。
- ②崩壊後の斜面下部には流水の痕跡がみられ、一部ガリ状となっている。このことから崩壊の発生に多量の湧水が関与したものと推察される（小滝）。しかし、湧水のほとんど無い深い崩壊（滝谷）もあり、降雨量が大きかったことが発生要因として挙げられる。
- ③小滝・滝谷の崩壊面には、基岩である三波川帯の変成岩が露岩しており、全体に風化程度は著しい。崩壊は、風化した表土層と基岩との境界がすべり面となって発生した。

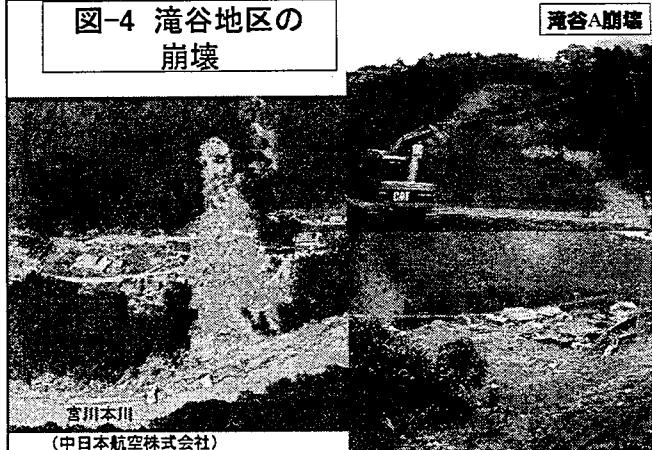
図-4 滝谷地区の崩壊

3.2 滝谷地区の災害(図-4): 小滝より少し緩い斜面(斜面勾配概略32°)に発生した比較的深い崩壊が国道422号沿いの家屋3戸を全壊、死者4名、行方不明1名。幅約50m、水平長さ約100m、最大深さ約8mの崩壊後、土砂は、斜面直下の家屋と道路向かいの家屋を破壊し、さらに宮川本川まで達した。崩壊前の表面地形は、大きくみると崩壊地の左右に谷筋をもつやや尾根状の地形である。この尾根状斜面上部が風化基岩からなる明瞭な円弧状のすべり面を形成して崩壊した。崩壊頭部の勾配は45°となっている。崩壊前の斜面の横断形状は凸型であり、縦断形状も上部が平坦、下部が少し凸型であったものと推定される。

滝谷A崩壊

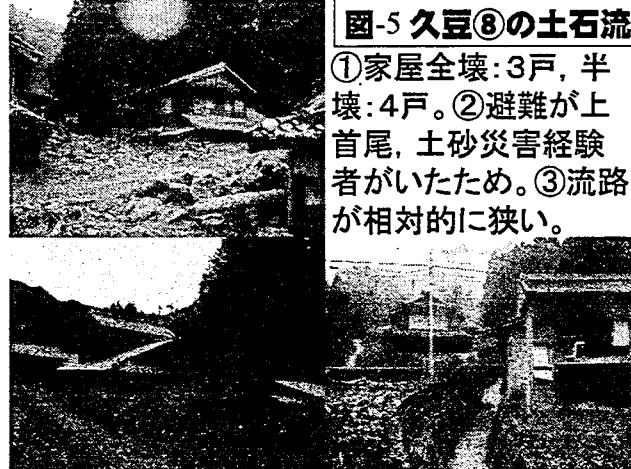
図-5 久豆⑧の土石流

3.3 久豆地区の被害(図-5): 久豆の集落を抜ける宮川の左支川宮ノ谷に土石流が発生し、支流出口にある集落を概略5波にわたりて土砂で埋めた。流出土砂は図-5に示すように、集落の上流部で一気に拡散・堆積している。家屋の上流面では2階まで土砂が堆積していることから、堆積厚は概ね2m程度と推定される。堆積勾配は4°程度で、堆積土砂の最大粒径は50cm程度、平均粒径は10cm～15cm程度である。家屋の1階部分は損傷を受けているが、建物の流失には至っていない。地元住民の証言によると、9月29日の午前8時から12時まで集落直上流で流向を変えながら土砂の氾濫・堆積が継続し、午前9時頃に最も激しくなったということである。

①家屋全壊: 3戸、半壊: 4戸。②避難が上首尾、土砂災害経験者がいたため。③流路が相対的に狭い。

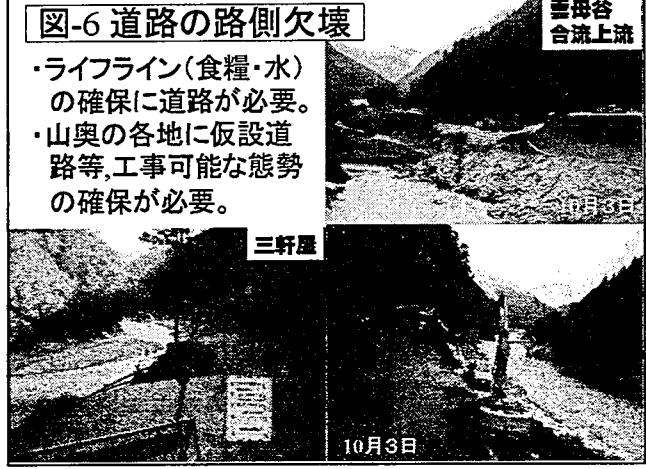
図-6 道路の路側欠壊

雪母谷合流上流

道路等、ライフルラインの確保が如何に重要かということが今回の台風災害でも浮かび挙がってきた。災害直後から、上流の集落へ通じる道路が仮復旧するのに1週間程度かかったようであり、山間地の山奥へ道路が1本しかない宮川村大杉地区等の場合、中越地震と同様、食料をどう確保するかということが直ぐに問題となつた。今後復旧用の作業車等適切な配置の確保が必要となる。調査結果をまとめると次のようになる。
