三重県宮川村での崩壊プロセスの特性とシミュレーション

京都大学防災研究所

○藤田正治, 堤大三, 多田泰之

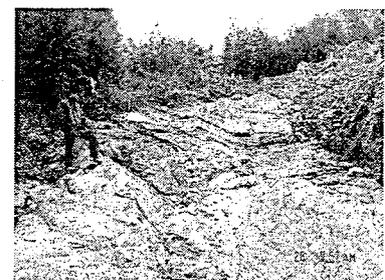
写真3 宮川ダム下流

宮川貯水池下流の崩壊はほぼ平衡型斜面で起った。この斜面の特徴は基岩形状とその上の崩積土の堆積にある。図5の下図は崩壊後の斜面の縦断形状と現地調査で得られた基岩形状を示したものである。崩壊地点は図中の断面3の付近である。下端から断面2までは基岩が凹状を呈しており、断面2から崩壊地点の断面3までは基岩が露出し、表土がほとんどない。崩壊地点では基岩が凹型で表土が厚くなっている。写真3は下端の露出した基岩を示したものであり、基岩の横断形状も凹型であり、斜面表面は平衡型だが基岩形状は谷型を呈している。図5には凹形状基岩上の崩積土が厚い断面1、基岩が露出している断面2、崩壊地点の断面3の横断形状も示されている。これらの図から、崩壊深は7.8m程度であること、断面1のように崩積土が厚い箇所では、流水による侵食が局所的に起こっており、表面流や浸透流の流出がかなり激しかったことが伺える。

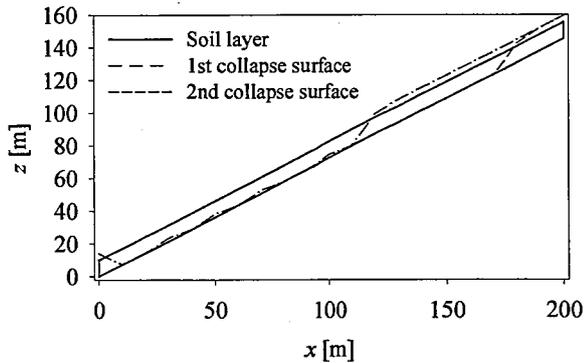
図3 小滝の崩壊のシミュレーション

写真1は小滝における崩壊地の様子を示したものである。この崩壊の発生は宮川の対岸の住民の一人が目撃しており、それによると、降雨ピーク時の10時頃に写真1のA点あたりの木が急に揺れだしその部分が崩壊し、左下に見える橋梁に堆積し、その後暫くして気がつくとBが崩壊していたとのことである。このような段階的崩壊がここの特徴の一つである。また、この斜面はやや凹型地形であるが、ほぼ平衡斜面である。本研究では、集水面積の小さい平衡斜面が今回の降雨条件で崩壊するのか、また、目撃された段階的な崩壊が再現できるのかということに焦点を当て、この斜面の模擬斜面に対して崩壊の再現計算を行った。崩壊プロセスには地質条件や基岩形状が影響していると考えられるが、ここでは、これらの条件を一定とした。シミュレーションの詳細な方法については林¹⁾らの研究を参照されたい。図2は時間降雨量の時間変化、図3はシミュレーション結果を示したものである。図3に示すように、このような条件でも段階的な崩壊過程が再現されており、崩壊発生時刻や発生場所もほぼ実際と一致している。しかし、調査によると基岩形状は一様なものではなく、これが段階的崩壊に影響していることも十分考えられるので、この点については今後検討したい。

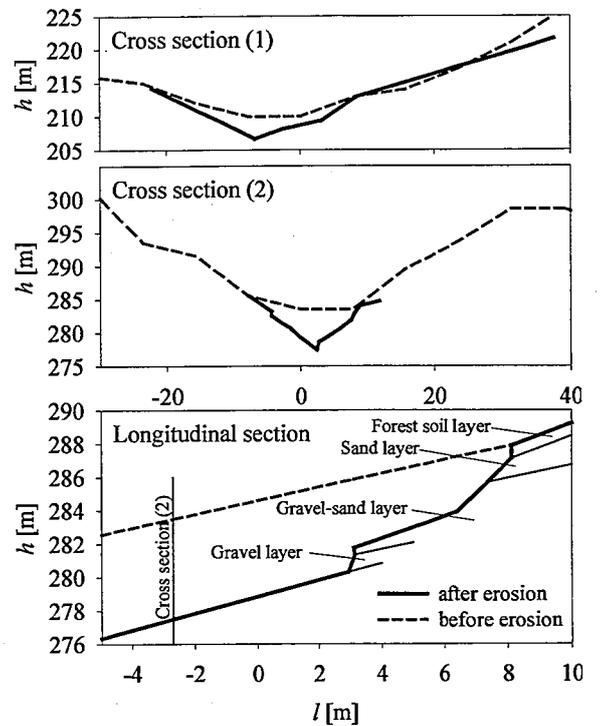
図4 雲母谷支川崩壊地付近縦断形状

写真2は雲母谷の支川において発生した土砂移動の上端の侵食面に見られた浸透性の高い崩積土層を示したものである。図4は上端の侵食部付近の縦断形状と土層の構造、図中の断面2の崩壊前後の横断形状、それより下流の河道断面1の崩壊前後の横断形状を示したものである。谷の出口では多量の土砂堆積が見られたので、崩壊が発生したものと思われたが、上端の状況を見る限りでは、むしろ、流水による侵食による土砂流出が起こったものと思われる。図4によると侵食深は上流端で5m程度、その他で2, 3mである。崩積土は粒径5cm程度の礫と砂、粘土で構成されているが、上端の侵食部では、河床から1m程度までの層には砂成分がほとんど含まれていなかった。おそらく、飽和水帯がこの高さまで形成され、ここから多量の流水が河道に供給

され、この谷の土砂流出を引き起こしたものと考えられる。
