京都大学防災研究所 ○諏訪 浩・千木良雅弘・土志田正二
石井孝行
断層研究資料センター 藤田 崇

三重県南部は21号台風に伴う豪雨に見舞われ、9月29日朝、斜面災害や浸水被害が発生した。とくに宮川流域では斜面崩壊や土石流が多発し、死者行方不明者7名を数え、建物や道路、橋梁など被害は多方面に及んだ。

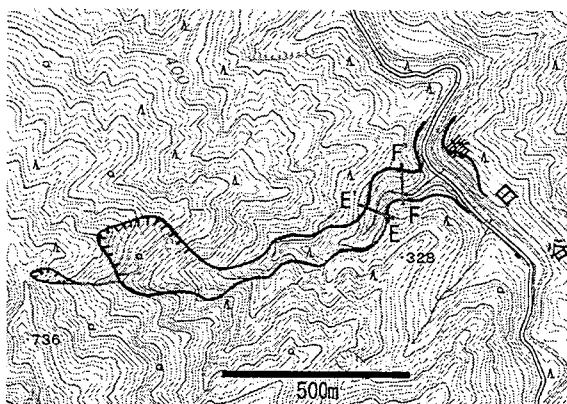
図5 春日谷左支谷崩壊地と岩屑なだれ流下跡
(国土地理院 1/2.5万地形図間弓図幅に加筆)

以上は土量が数百～数千m³程度の小規模な崩壊であるが、唐櫃谷の左支谷で起きた⑦の崩壊や春日谷の左支谷で起きた⑤の崩壊は規模が大きい。唐櫃谷左支谷では、泥質岩からなる流れ盤斜面が崩壊し、崩土は土石流となって800m下流の唐櫃谷本川に流れ込んでいる。崩壊土量はおよそ2万m³である。春日谷左支谷では主として粘板岩からなる流れ盤斜面が隣接流域を隔てる尾根をかすめて大きく崩壊した。崩壊の体積はおよそ50万m³である。崩土は岩屑なだれとなって1km駆け下り、大量の土砂で春日谷本川を一時堰止めた。そして天端の比高が15mを超える天然ダムが形成されたにも拘わらず、春日谷本川においてダム上流側に明瞭なダム湖が形成された痕跡が認められない。検討課題である。いわゆる等価摩擦係数は0.35であり、体積50万m³規模の崩壊としては値が小さめであることが注目される。斜面に残された偏流の痕跡から、なだれの主部の速度は、支谷の下流部でおよそ10m/s、流量は7,000m³/sほどに達したと推定される（図5、6）。

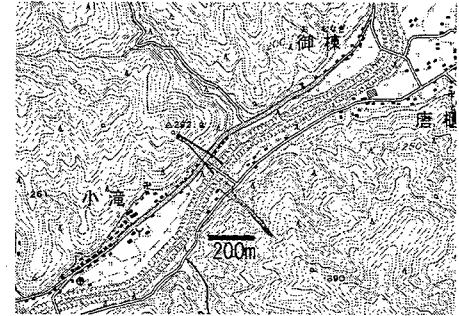
図2 小滝の崩壊 (国土地理院
1/2.5万地形図江馬図幅に加筆)

化は崩壊の素因である。②③④では表層崩壊が発生している。頁岩の斜面が流れ盤に沿って、あるいはトップリングやバックリングタイプのクリープ岩盤が崩壊した。小滝②の崩壊では直線斜面が崩壊したが崩土の移動幅が斜面脚部に向けて顕著に増大したことが注目される（図2～4）。崩土移動幅の評価は崩土到達距離の評価と共に重要である。

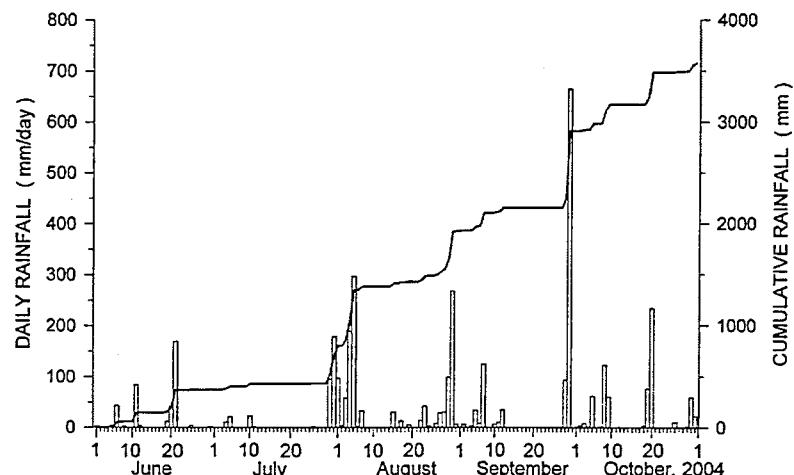
図7 日雨量の履歴 (宮川村栗谷)

これら崩壊の素因を考える上では、次の2点を省くわけにはゆかない。日雨量の履歴を示すと、図7のようになる。この災害が起こる前にかなり規模の大きな降雨に3度見舞われている。このような履歴は9月29日発生崩壊の素因形成に何らかの役割を果たしているよう。もう一つは9月5日の紀伊半島南東沖地震（M7.4）である。この際、宮川村では震度4を記録した。それ自体は斜面崩壊の誘因となるような強震ではないが、このような揺れが当日2度もあったことが注目される。29日の豪雨に際しては、直線斜面や尾根型斜面でも崩壊が起きている。また春日谷左支谷では規模の大きな崩壊があった。これら崩壊の素因形成に紀伊半島南東沖地震が何らかの役割を果たしたか否かの検討が課題である。
