砂防堰堤堆砂地に侵入した植生の消失と再侵入 —最上川水系における航空写真を用いた事例調査—

東京大学大学院農学生命科学研究科 ○厚井 高志・堀田 紀文・鈴木 雅一

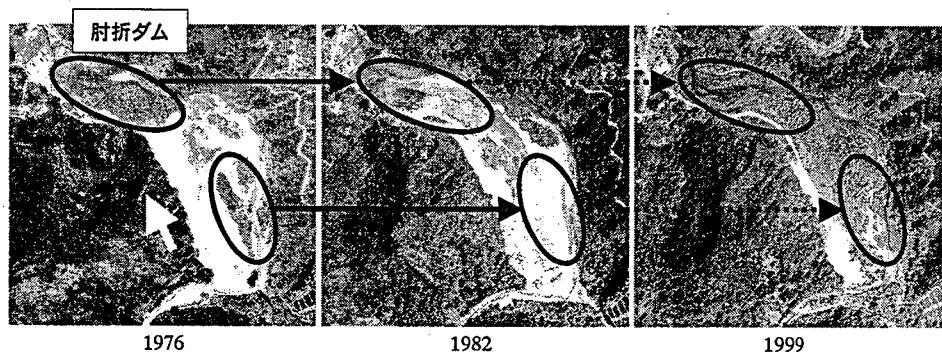
【肘折ダム】 肘折ダムは銅山川に1952年に施工された。航空写真による判読から1960年には満砂し、1966年には植生の侵入が見られる。その後、1976年まで植生の定着が見られるが1982年には堆砂地は荒廃し、ほとんどの植生が消失している。1976年と1982年、1999年撮影の肘折ダム堆砂地の航空写真を写真-1に示す。写真-1において堆砂地内の植生消失地域を黒丸で囲み、黒実線矢印は2時期の植生消失期間、白矢印は流れの方向を示している(写真-2, 3も同様)。堆砂地植生の消失した1976年から1982年までの間で銅山川での災害や崩壊の発生報告はないが、日雨量100mm以上を2回(1978年6月:117mm, 1981年8月:100mm)記録しており(観測所:肘折)、この植生消失期間中で上流や堆砂地内での堰堤施工等の砂防工事は行われていないことから、2回の降雨のいずれかの降雨の影響により堆砂地内は攪乱を受けたと考えられる。なお、植生消失後の1987年には植生が再び侵入し始め、そのまま1999年時点まで定着している。

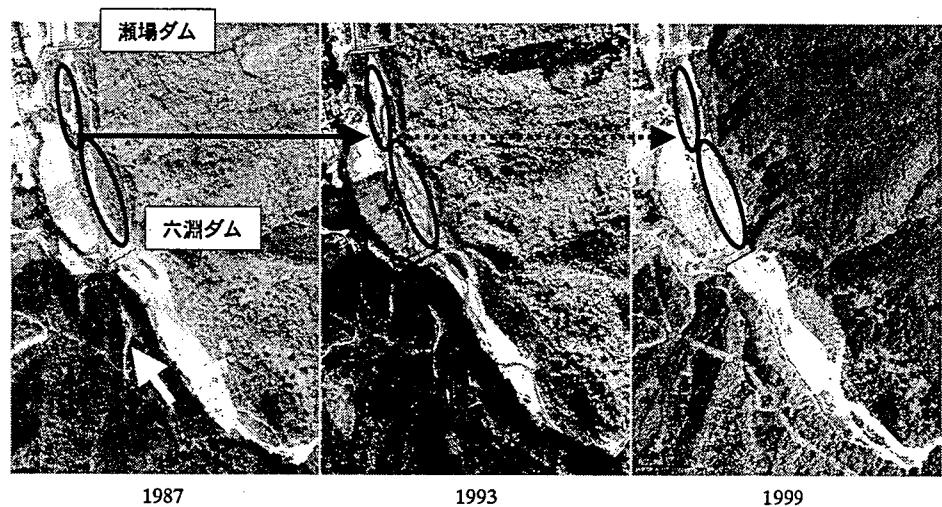
写真-2 瀬場ダム

【瀬場ダム】 瀬場ダムは上流に濁沢の大崩壊地をかかえる立谷沢川に配置されている。そのため1953年に完成後、最初に撮影された1960年の航空写真で満砂が確認でき、植生の侵入が見られる。すぐ直上流には大規模な六淵ダム(計画貯砂量: $1,000 \times 10^3 m^3$)が配置されていることから満砂後は堆砂面が安定し、植生が侵入したと考えられる。1987年と1993年、1999年撮影の瀬場ダム堆砂地の航空写真を写真-2に示す。1987年の写真では流路以外ほぼ全面が植生に覆われているものの、1993年の写真では、溪岸沿いに成立する植生を残して、そのほとんどが消失し、堆砂地には多数の流路が確認できる。立谷沢川上流の濁沢では1993年6月5日に大崩壊が発生している。この崩壊は幅350m、崩壊土砂量 $5,760 \times 10^3 m^3$ の大規模なものであり、土砂流下による直接の被害はなかったものの、施工中の砂防堰堤などを満砂させ、一部土砂は立谷沢川下流まで流下した(山形県土木部砂防課ほか, 2003)。1993年の航空写真はこの崩壊発生の4ヶ月後の10月に撮影されたものであり、また、植生消失期間中に直上流での砂防工事は行われていなかったことから、瀬場ダムにおける植生の消失はこの崩壊土砂の流下に伴うものである可能性が高い。その後、瀬場ダムでは1999年の航空写真でも植生消失地域への新たな植生侵入は認められない。なお、この植生消失期間で直上流の六淵ダムの植生が

消失していないのは、堆砂地のほぼ全面に植生が定着していた瀬場ダムと異なり、六淵ダムは右岸のみに植生が侵入定着しており、崩壊土砂は植生のない左岸氾濫原を流下したためであると考えられる。
